# NAF Vurdering av unormal slitasje

Testdato  
24.04.2026

| Modell | Kona | Motoreffekt | 150 kW |
| Registreringsnr. | EF18446 | Drivstofftype | Elektrisk |

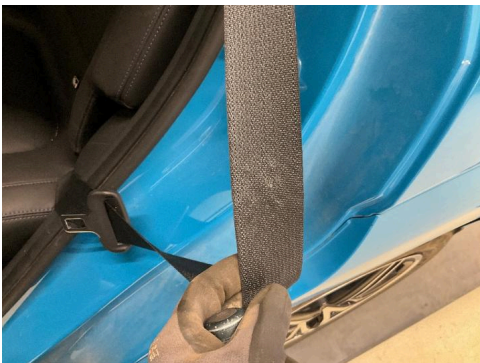
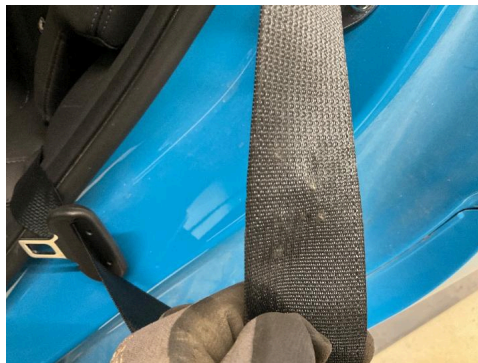
| Ref.Id | Repareres | Resultat | Beskrivelse |
|---|---|---|---|
| 73.3 | Bilbelte | Slitt / skadet belte: | Venstre bak |

| Punkt og beskrivelse | Pris eks. mva |
|--|---|
| Bilbelte, Slitt / skadet belte: , Venstre bak | 4 100,- |

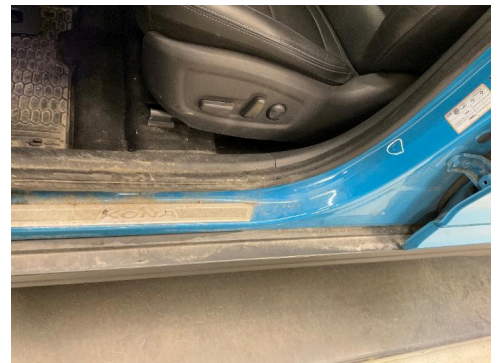
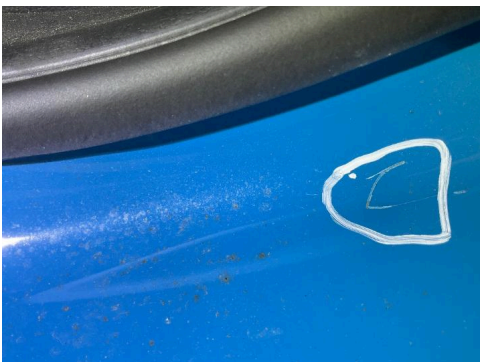
| Ref.Id | Repareres | Resultat | Beskrivelse |
|---|---|---|---|
| 103.10 | Døråpning | Ripe ned til grunnmaterialet, VF | Lakkere |

| Punkt og beskrivelse | Pris eks. mva |
|--|---|
| Døråpning, Ripe ned til grunnmaterialet, VF, Lakkere | 2 500,- |

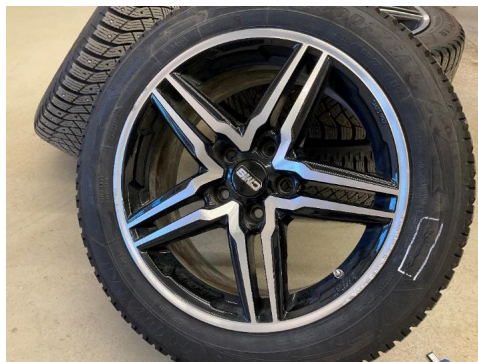
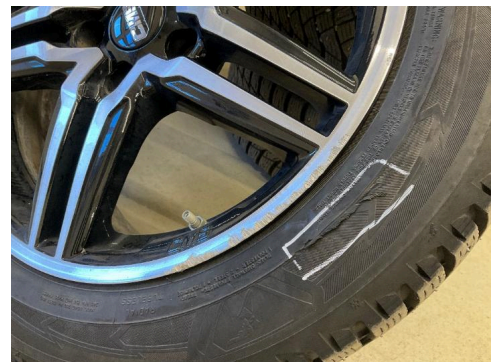
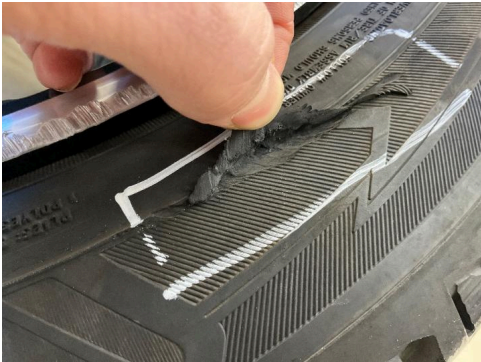
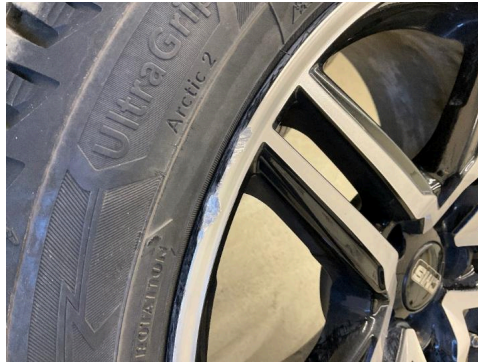
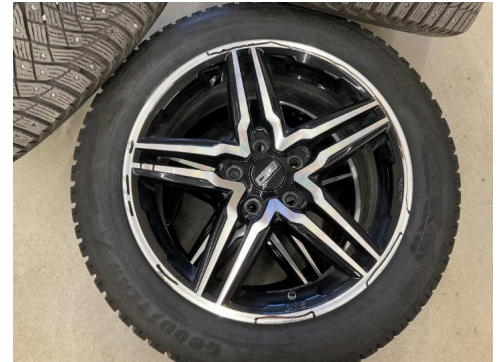
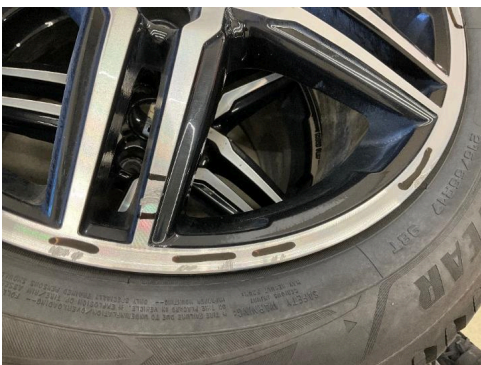
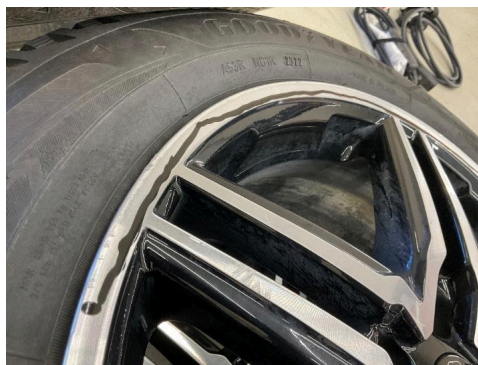
| Ref.Id | Repareres | Resultat | Beskrivelse |
|---|---|---|---|
| 45.15 | Ekstra hjulsett | Vesentlig skade på dekk: | 1 dekk |
| 45.23 | | Vesentlig ripe(r) inn til grunnmaterialet på felg: | 2 felger |

| Ref.Id | Opplysning | Resultat | Beskrivelse |
|---|---|--|---|
| 45.27 | Ekstra hjulsett | Piggdekk med slitte og/eller lite pigger | 2 dekk |

| Punkt og beskrivelse | Pris eks. mva |
|--|---|
| Ekstra hjulsett, Vesentlig skade på dekk:, 1 dekk | 2 200,- |
| Vesentlig ripe(r) inn til grunnmaterialet på felg:, 2 felger | 4 400,- |

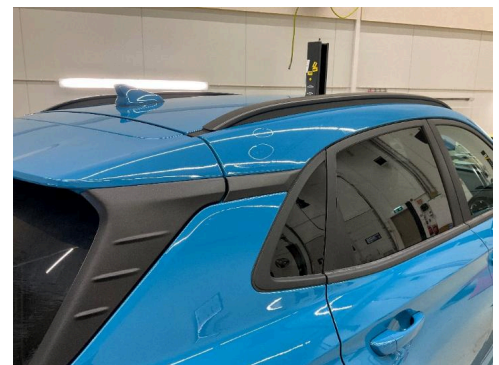
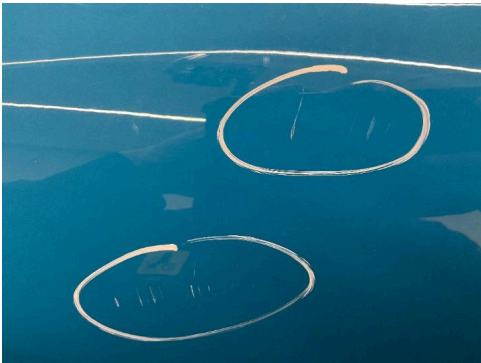
| Ref.Id | Repareres | Resultat | Beskrivelse |
|---|---|---|---|
| 95.5 | Høyre utvendig synlig A-stolpe/takvange | Ripe ned til grunnmaterialet | Flekkklakkere |

| Punkt og beskrivelse | Pris eks. mva |
|--|---|
| Høyre utvendig synlig A-stolpe/takvange, Ripe ned til grunnmaterialet, Flekkklakkere | 2 000,- |

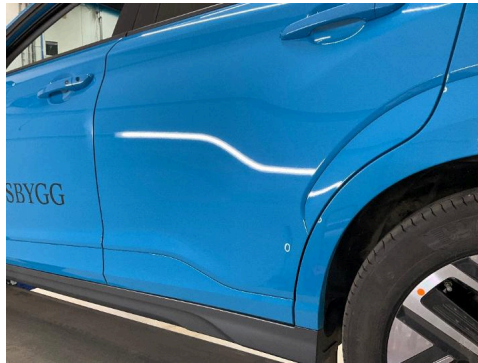
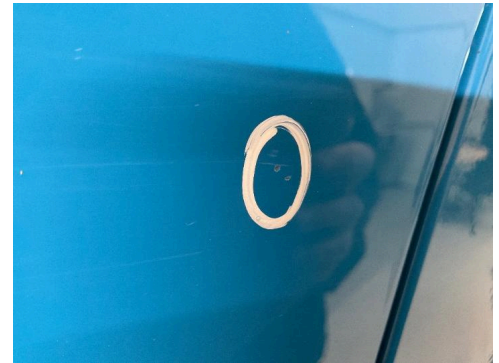
| Ref.Id | Repareres | Resultat | Beskrivelse |
|---|---|---|---|
| 65.1 | Karosseri generelt | Oppstartskostnader for lakkering | |
| 65.3 | | Mindre lakkskader, utbedres med penselflekking | Panser, Venstre fordør, Venstre bakdør, Høyre speil |
| 65.4 | | Fjerning av logo/dekor: | Høyre fordør, Venstre fordør |

| Punkt og beskrivelse | Pris eks. mva |
|--|---|
| Karosseri generelt, Oppstartskostnader for lakkering, | 1 800,- |
| Mindre lakkskader, utbedres med penselflekking, Panser, Venstre fordør, Venstre bakdør, Høyre speil | 1 900,- |
| Fjerning av logo/dekor: , Høyre fordør, Venstre fordør | 1 300,- |

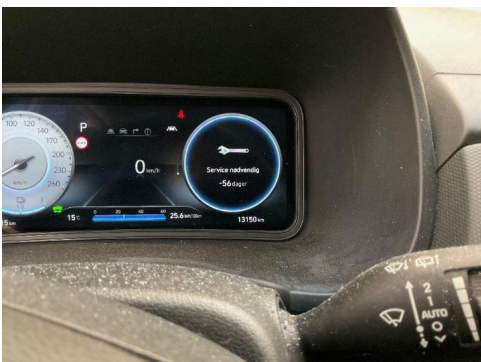
| Ref.Id | Repareres | Resultat | Beskrivelse |
|---|---|---|---|
| 3.7 | Service/ Dokum. | Service er ikke utført i hht produsentens spesifikasjoner. Dette kan medføre uforutsett verditap og evt garantibortfall. Kostnader må vurderes nærmere ved avregning. | Tid mellom servicer er overskredet |

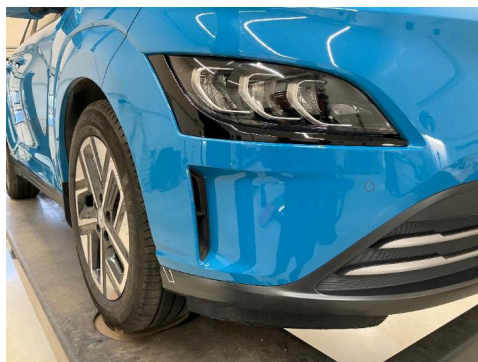
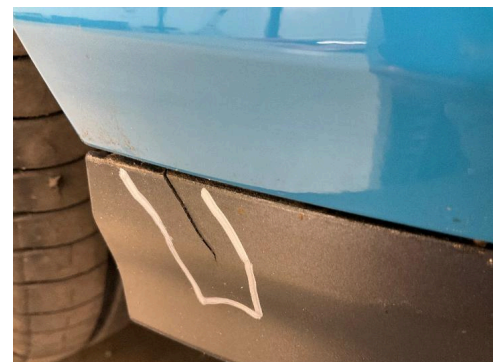
| Ref.Id | Repareres | Resultat | Beskrivelse |
|---|---|---|---|
| 78.6 | Støtfanger foran | Sprukket/skadet plastdel | Skifte ulakkert del |

| Punkt og beskrivelse | Pris eks. mva |
|--|---|
| Støtfanger foran, Sprukket/skadet plastdel, Skifte ulakkert del | 6 200,- |

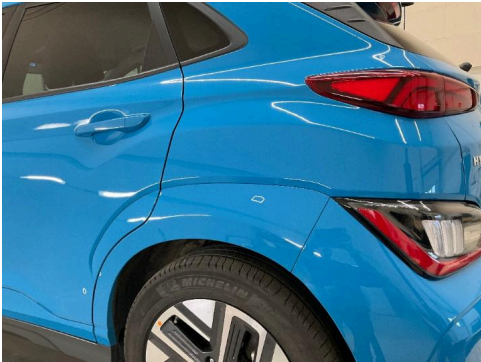
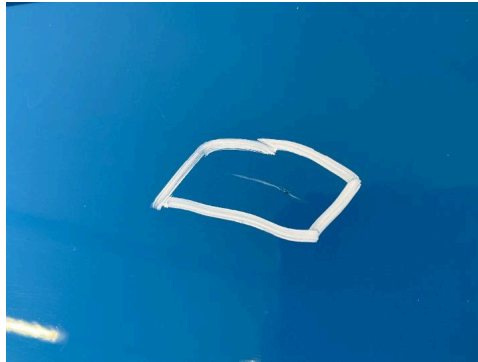
| Ref.Id | Repareres | Resultat | Beskrivelse |
|---|---|---|---|
| 84.5 | Venstre bakskjerm | Ripe ned til grunnmaterialet | Spotlakkere (smartrep) |

| Punkt og beskrivelse | Pris eks. mva |
|--|---|
| Venstre bakskjerm, Ripe ned til grunnmaterialet, Spotlakkere (smartrep) | 2 200,- |
