# NAF Vurdering av unormal slitasje

**Testdato**  
22.04.2026

| <b>Registreringsnr.</b> | DR86545 | <b>Drivstofftype</b> | Diesel |
| <b>Understellsnr.</b> | VR7EFYHZRLJ647537 | <b>Kjøretøygruppe</b> | 315 |

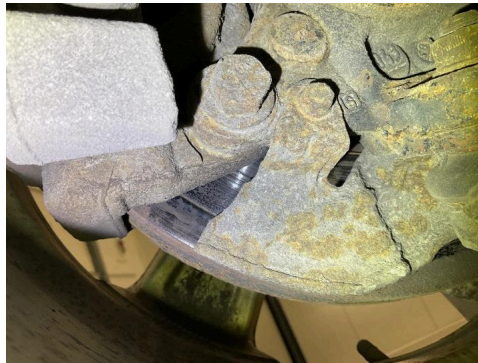
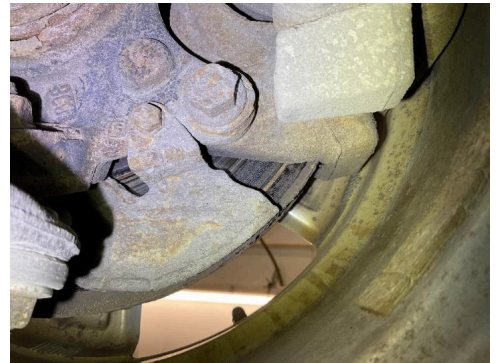
20. Bremseskiver

| Ref.Id | Repareres | Resultat | Beskrivelse |
|---|---|---|---|
| 6.10 | Bremseskiver | Rust på bremseskive: | Høyre foran |

| Punkt og beskrivelse | Pris eks. mva |
|---|---|
| Bremseskiver, Rust på bremseskive:, Høyre foran | 5 700,- |

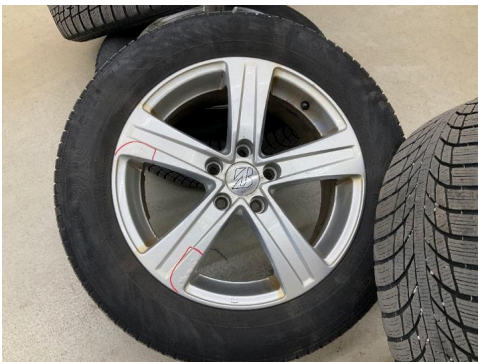
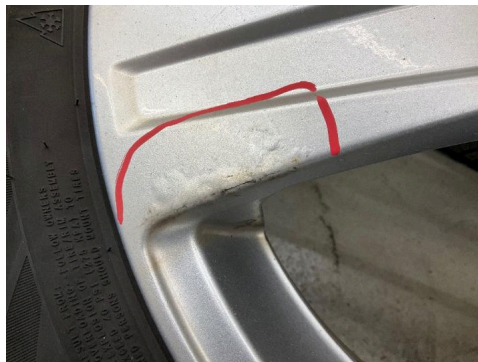
22. Ekstra hjulsett

| Ref.Id | Repareres | Resultat | Beskrivelse |
|---|---|---|---|
| 45.16 | Ekstra hjulsett | Skadet felg: | 1 felg |

| Ref.Id | Opplysning | Resultat | Beskrivelse |
|---|---|---|---|
| 45.26 | Ekstra hjulsett | Påbegynnende oksidering i felg: | |
| 45.28 | | Ripe/slitasje | |

| Punkt og beskrivelse | Pris eks. mva |
|---|---|
| Ekstra hjulsett, Skadet felg:, 1 felg | 1 600,- |

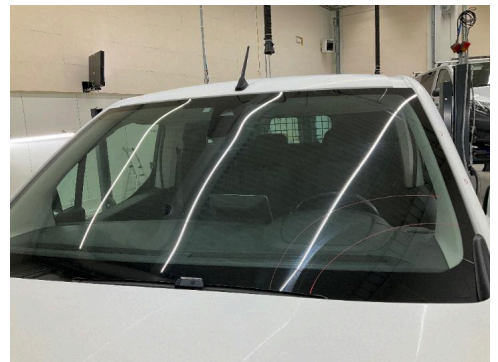
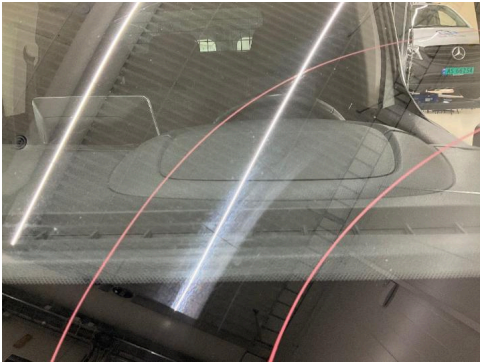
24. Frontrute

| Ref.Id | Repareres | Resultat | Beskrivelse |
|---|---|---|---|
| 57.1 | Frontrute | Slitasje på frontrute som gir nedsatt sikt.<br>Vurdert fra fører-setet: <ul style="list-style-type: none"><li>• Reparasjonsmetode: Skift</li></ul> | |

| Punkt og beskrivelse | Pris eks. mva |
|---|---|
| Frontrute, Slitasje på frontrute som gir nedsatt sikt. Vurdert fra førerasetet: ,<br>• Reparasjonsmetode:, Skift , | 16 300,- |

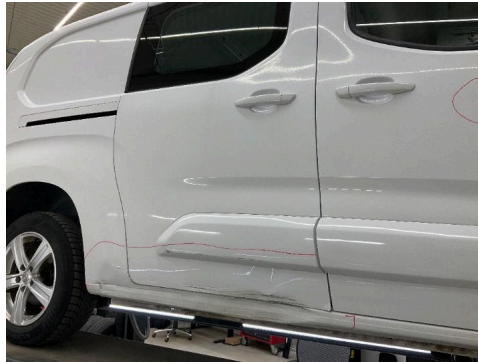
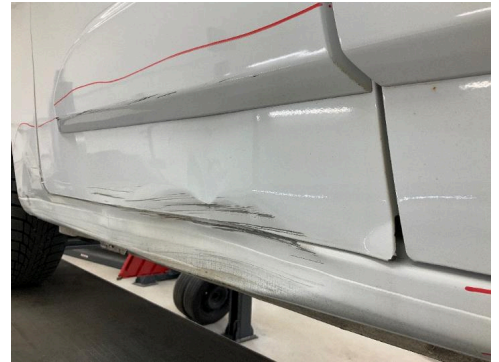
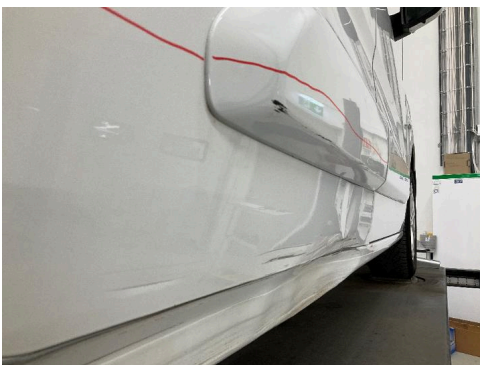
26. Høyre bakdør

| Ref.Id | Repareres | Resultat | Beskrivelse |
|---|---|---|---|
| 92.1 | Høyre bakdør | Bulk(er) med lakkskade | Rette og flekklakkere |

| Punkt og beskrivelse | Pris eks. mva |
|---|---|
| Høyre bakdør, Bulk(er) med lakkskade, Rette og flekklakkere | 10 000,- |

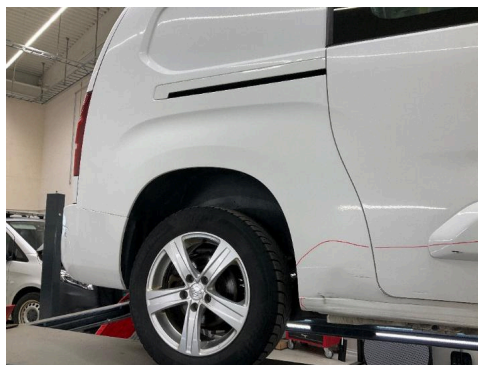
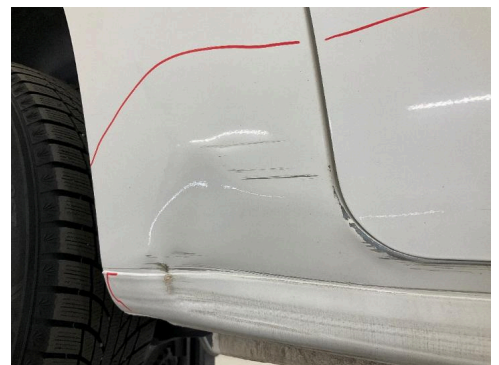
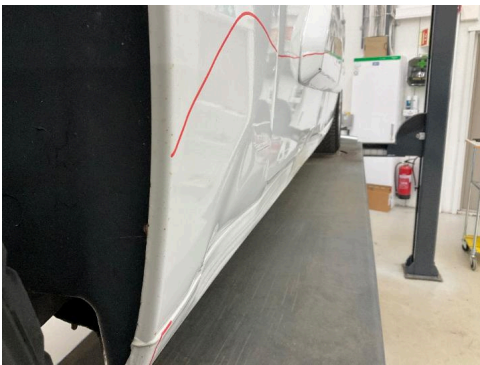
29. Høyre bakskjerm

| Ref.Id | Repareres | Resultat | Beskrivelse |
|---|---|---|---|
| 93.1 | Høyre bakskjerm | Bulk(er) med lakkskade | Rette og flekklakkere |

| Punkt og beskrivelse | Pris eks. mva |
|---|---|
| Høyre bakskjerm, Bulk(er) med lakkskade, Rette og flekklakkere | 5 500,- |

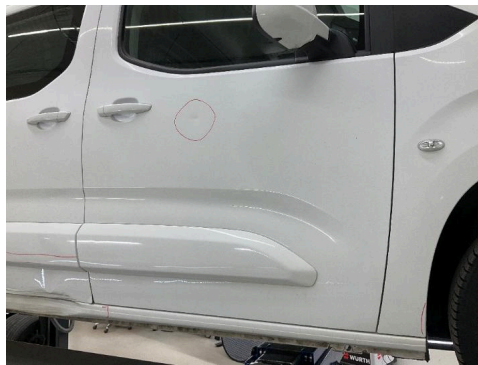
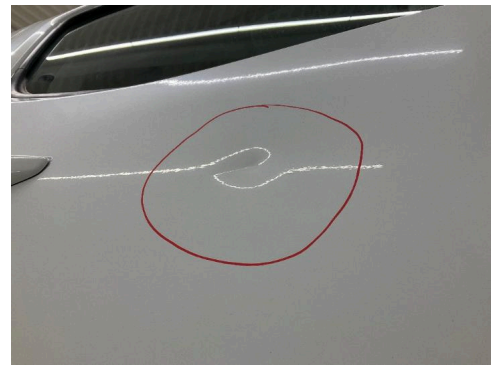
32. Høyre fordør

| Ref.Id | Repareres | Resultat | Beskrivelse |
|---|---|---|---|
| 90.2 | Høyre fordør | Bulk(er) uten lakkskade | Lakkeringsfri bulkoppsett (smartrep) |

| Punkt og beskrivelse | Pris eks. mva |
|---|---|
| Høyre fordør, Bulk(er) uten lakkskade, Lakkeringsfri bulkoppsett (smartrep) | 3 200,- |

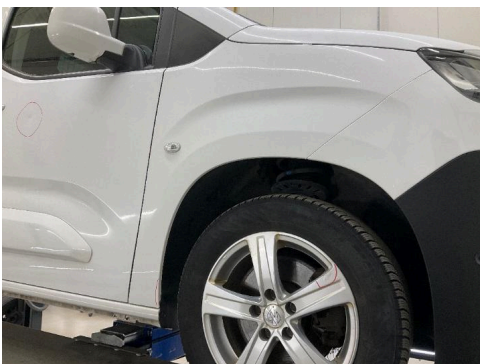
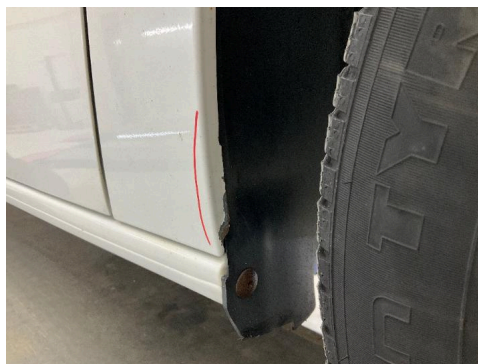
34. Høyre forskjerm

| Ref.Id | Repareres | Resultat | Beskrivelse |
|---|---|---|---|
| 89.6 | Høyre forskjerm | Lakkrust | Flekklakkere |

| Punkt og beskrivelse | Pris eks. mva |
|---|---|
| Høyre forskjerm, Lakkrust, Flekklakkere | 2 300,- |

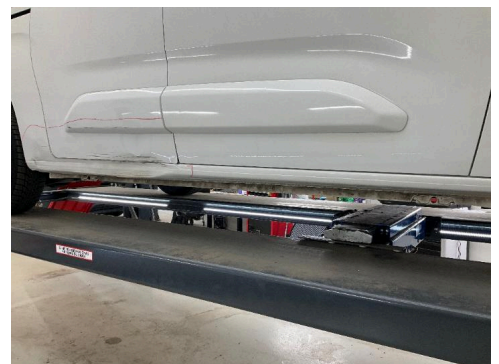
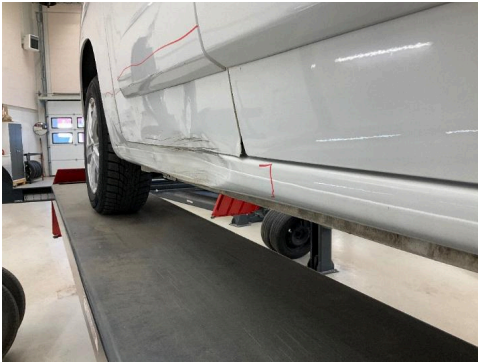
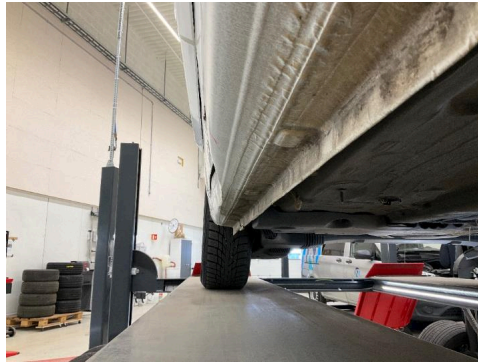
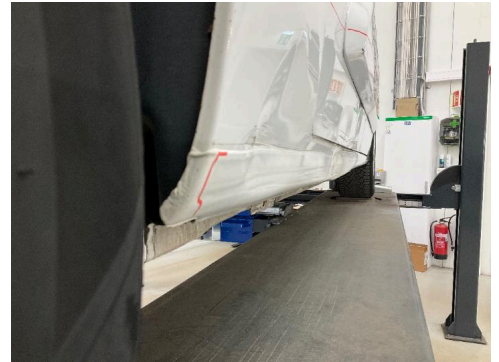
36. Høyre kanal

| Ref.Id | Repareres | Resultat | Beskrivelse |
|---|---|---|---|
| 94.1 | Høyre kanal | Bulk(er) med lakkskade | Rette og lakkere |

| Punkt og beskrivelse | Pris eks. mva |
|---|---|
| Høyre kanal, Bulk(er) med lakkskade, Rette og lakkere | 15 200,- |

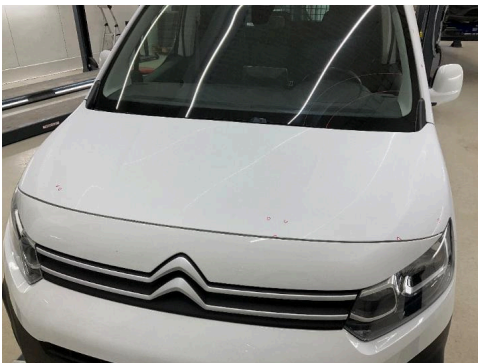
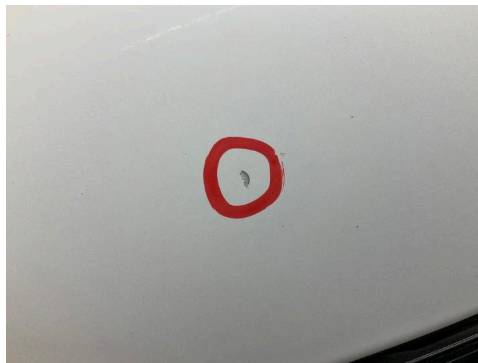
40. Karosseri generelt

| Ref.Id | Repareres | Resultat | Beskrivelse |
|---|---|---|---|
| 65.1 | Karosseri generelt | Oppstartskostnader for lakking | |
| 65.3 | | Mindre lakkskader, utbedres med penselflekking | Panser, Bakluke, Tak, Venstre fordør, Venstre bakdør, Støtfanger bak |

| Ref.Id | Opplysning | Resultat | Beskrivelse |
|---|---|---|---|
| 65.7 | Karosseri generelt | Bilen er helt eller delvis omlakkert | |

| Punkt og beskrivelse | Pris eks. mva |
|---|---|
| Karosseri generelt, Oppstartskostnader for lakking, | 1 800,- |
| Mindre lakkskader, utbedres med penselflekking, Panser, Bakluke, Tak, Venstre fordør, Venstre bakdør, Støtfanger bak | 3 000,- |

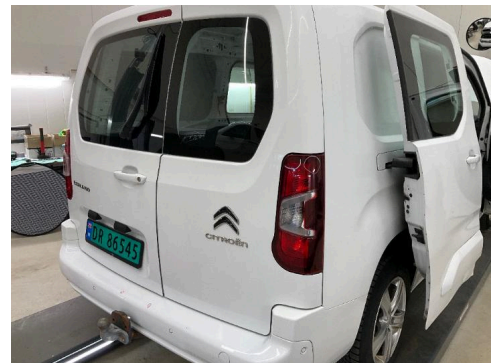
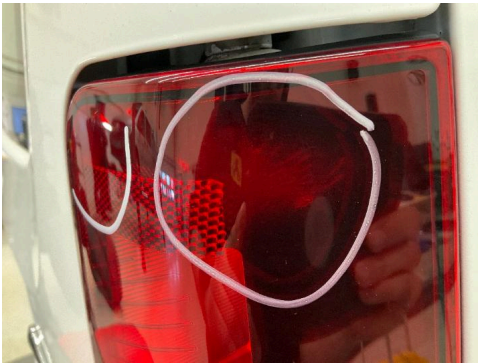
42. Lys

| Ref.Id | Repareres | Resultat | Beskrivelse |
|---|---|---|---|
| 8.7 | Lys | Kraketert lykteglass | Høyre baklys |

| Punkt og beskrivelse | Pris eks. mva |
|---|---|
| Lys, Krakelert lykteglass, Høyre baklys | - |

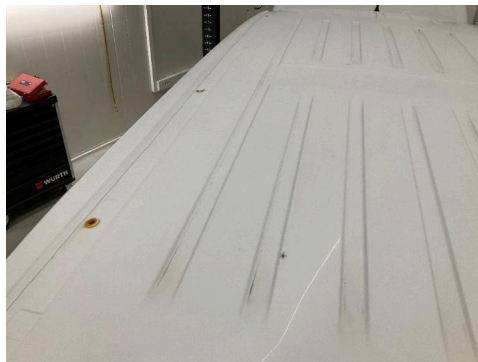
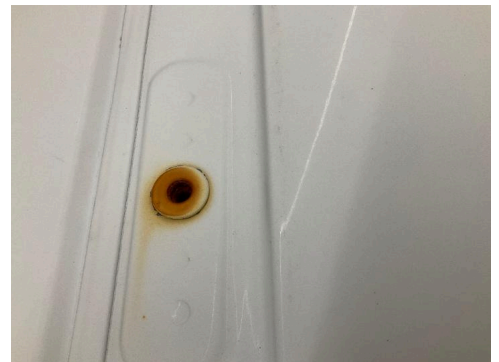
47. Tak

| Ref.Id | Repareres | Resultat | Beskrivelse |
|---|---|---|---|
| 100.13 | Tak | * Mangler tette plugg. | |

| Ref.Id | Opplysning | Resultat | Beskrivelse |
|---|---|---|---|
| 100.16 | Tak | Bulk(er) opp til 25mm personbil / 35mm varebil uten lakkskade inn til grunnmateriale | |

| Punkt og beskrivelse | Pris eks. mva |
|---|---|
| Tak, *, Mangler tette plugg. , | - |

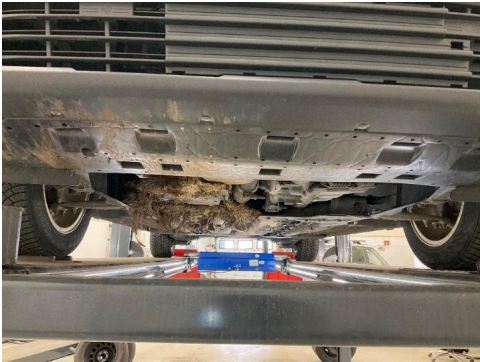
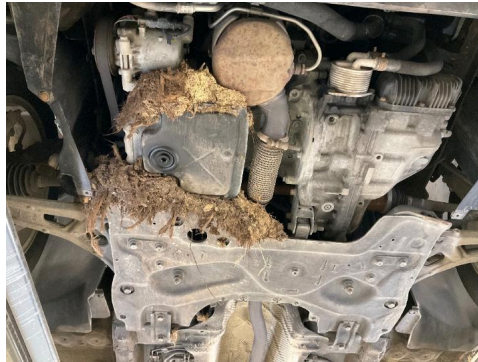
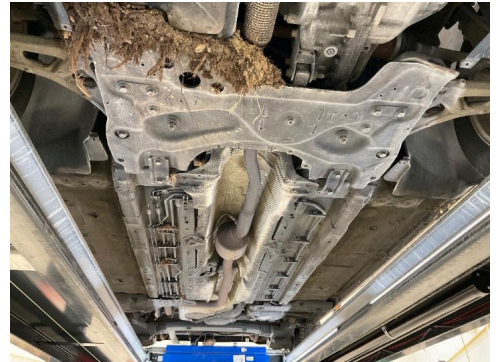
49. Underside

| Ref.Id | Repareres | Resultat | Beskrivelse |
|---|---|---|---|
| 61.11 | Underside | * Mye møkk under hele bilen. Må rengjøre for kontroll. | |

| Punkt og beskrivelse | Pris eks. mva |
|---|---|
| Underside, *, Mye møkk under hele bilen. Må rengjøre for kontroll. , | - |

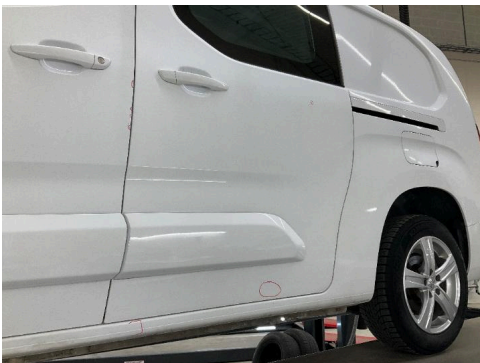
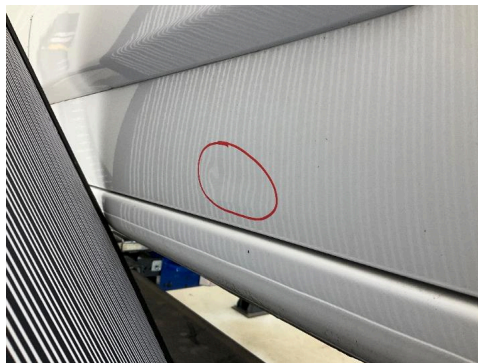
52. Venstre bakdør

| Ref.Id | Repareres | Resultat | Beskrivelse |
|---|---|---|---|
| 83.2 | Venstre bakdør | Bulk(er) uten lakkskade | Lakkeringsfri bulkoppsett (smartrep) |

| Punkt og beskrivelse | Pris eks. mva |
|---|---|
| Venstre bakdør, Bulk(er) uten lakkskade, Lakkeringsfri bulkoppsett (smartrep) | 2 400,- |

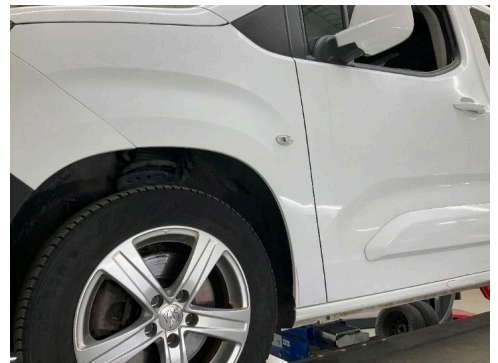
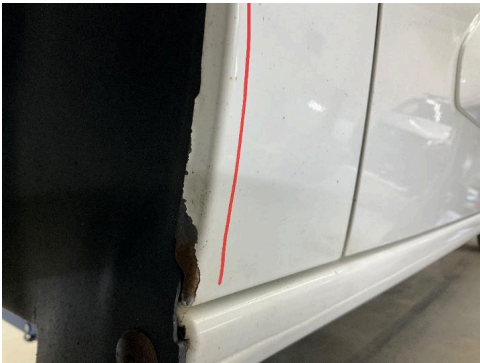
54. Venstre forskjerm

| Ref.Id | Repareres | Resultat | Beskrivelse |
|---|---|---|---|
| 80.6 | Venstre forskjerm | Lakkrust | Flekklakkere |

| Punkt og beskrivelse | Pris eks. mva |
|---|---|
| Venstre forskjerm, Lakkrust, Flekklakkere | 2 300,- |

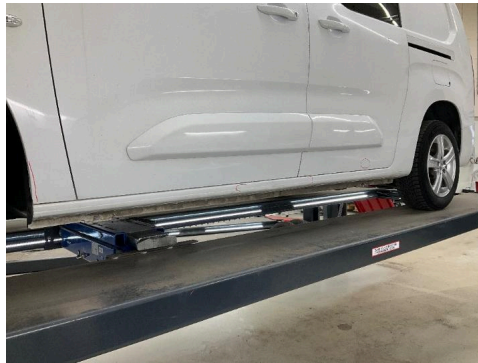
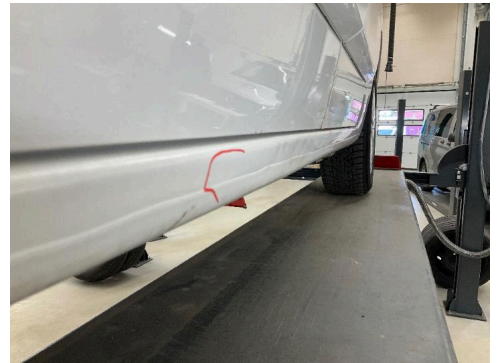
56. Venstre kanal

| Ref.Id | Repareres | Resultat | Beskrivelse |
|---|---|---|---|
| 85.1 | Venstre kanal | Bulk(er) med lakkskade | Rette og lakkere |

| Punkt og beskrivelse | Pris eks. mva |
|---|---|
| Venstre kanal, Bulk(er) med lakkskade, Rette og lakkere | 3 900,- |
