NAF Vurdering av unormal slitasje

Testdato
20.05.2026

Bilmerke	Ford	Motorstørrelse	- cm ³
Modell	TRANSIT	Motoreffekt	198 kW
Type	FCD	Aksler i drift	1
Registreringsnr.	EE14889	Drivstofftype	Elektrisk
Understellsnr.	WF0EXXTTRBNS77190	Kjøretøygruppe	315
Km.stand.	223990	Bruktimportert	Nei
Farge	Hvit	Registreringsår	2022
Karosseritype	Integrert førerhus	Registrert første gang	15.08.2022
		Frist for neste EU kontroll	14.08.2026

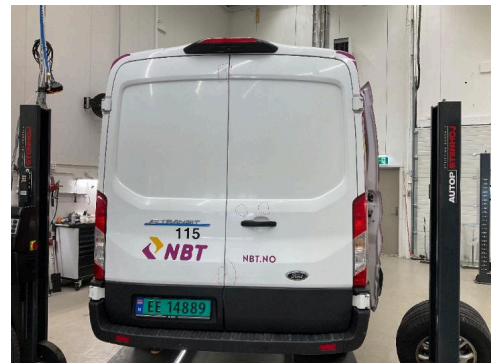
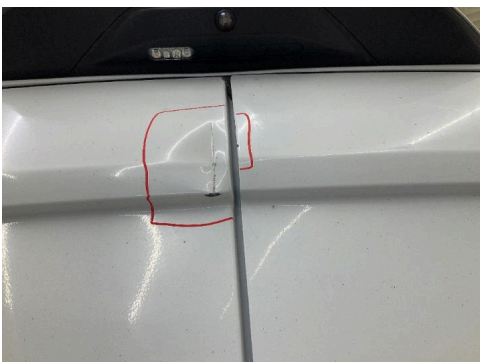
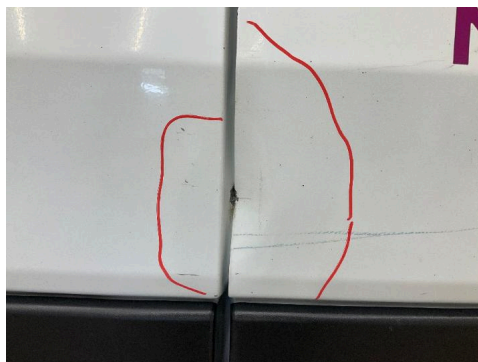
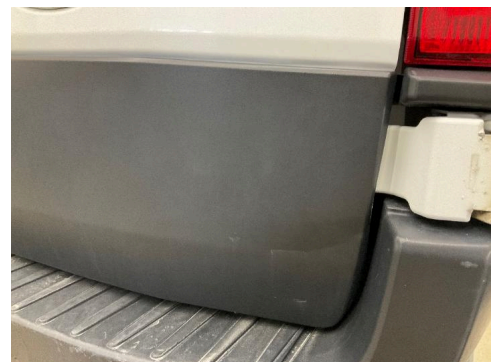
100.1	Tak	Bulk(er) med lakkskade	Rette og flekklakkere
102.1	Bakluke	Bulk(er) med lakkskade	Rette og flekklakkere, Skifte ulakkert del
102.13		* Dør går tregt og dørstopper går tregt.

21. Bakluke

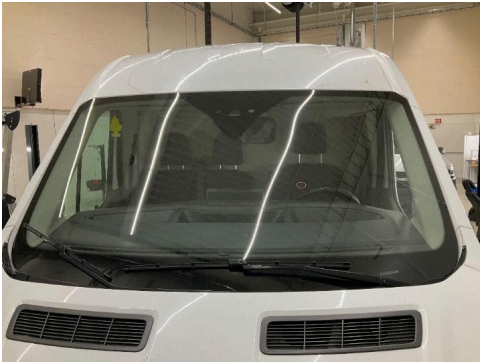
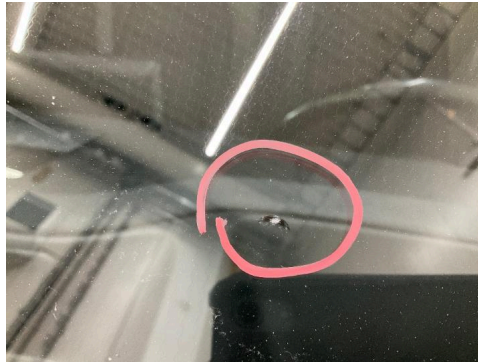
43.7		Dekkreparasjonssett mangler	
45.12	Ekstra hjulsett	Dekk har feil dimensjon, hastighetskode og/ eller lastindeks:	4 dekk
57.2	Frontrute	En eller flere steinsprutrosetter som ikke er utbedret • Reparasjonsmetode:Reparasjon

25. Frontrute

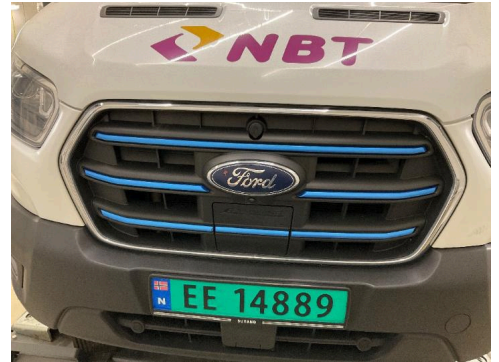
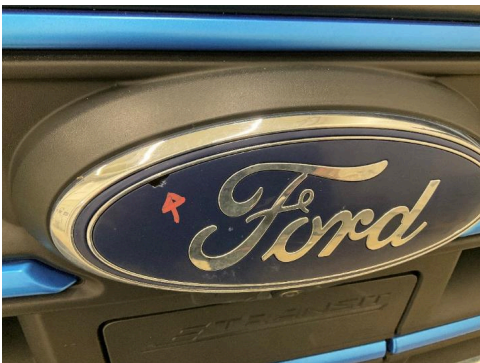
92.1	Høyre bakdør	Bulk(er) med lakkskade	Skifte og lakkere
93.6	Høyre bakskjerm	Lakkrust	Flekklakkere, Skifte ulakkert del
98.6	Grill	Sprukket/skadet plastdel	Skifte ferdig lakkert del

27. Grill

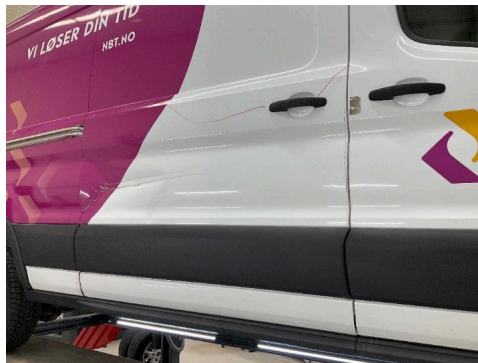
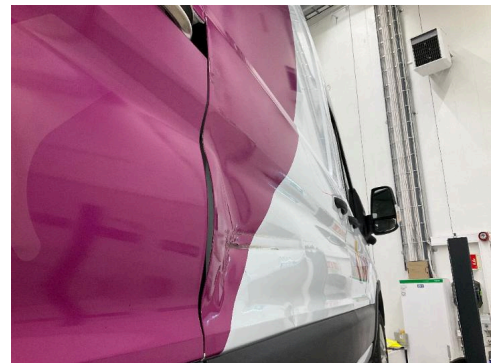
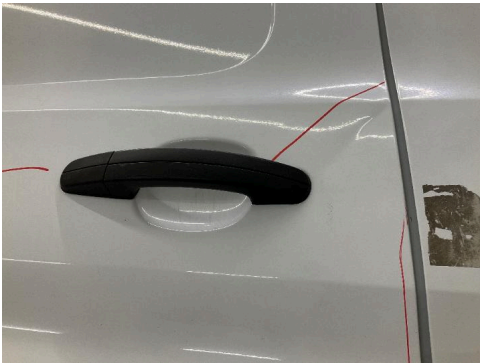
29. Høyre bakdør

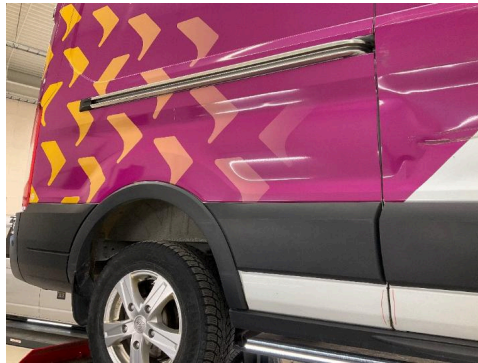
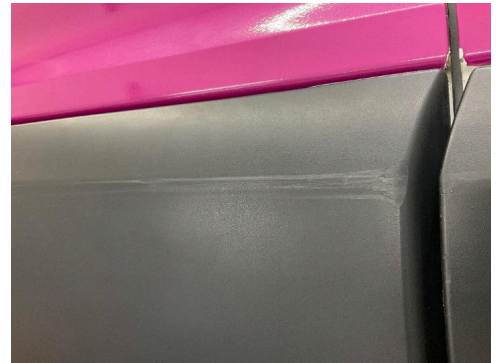
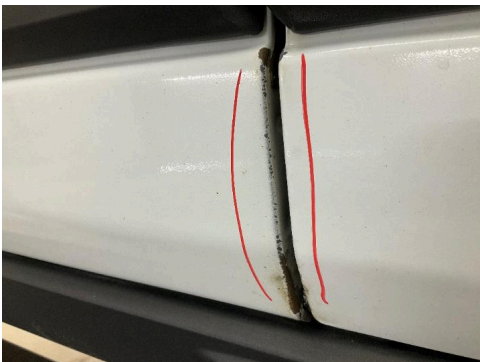
32. Høyre baksjerm

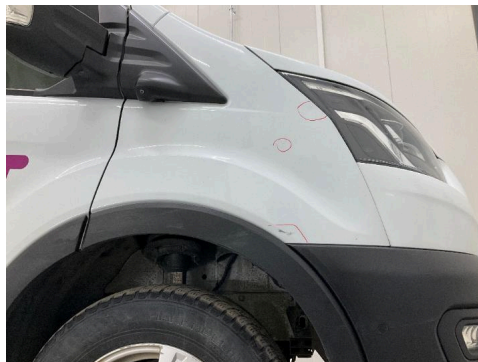
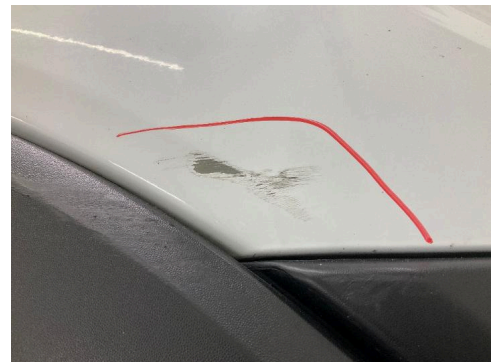
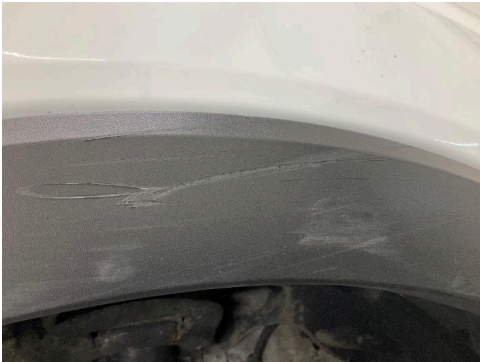
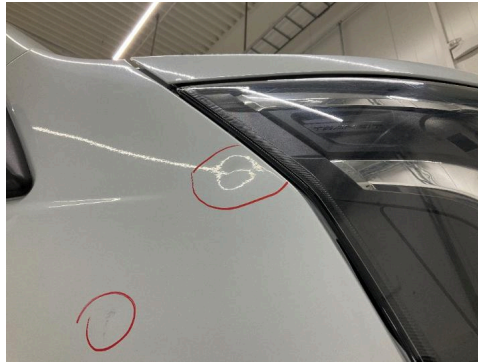
79.6	Støtfanger bak	Sprukket/skadet plastdel	Skifte ulakkert del
83.1	Venstre bakdør	Bulk(er) med lakkskade	Rette og flekklakkere
89.1	Høyre forskjerm	Bulk(er) med lakkskade	Rette og lakkere

35. Høyre forsjerm

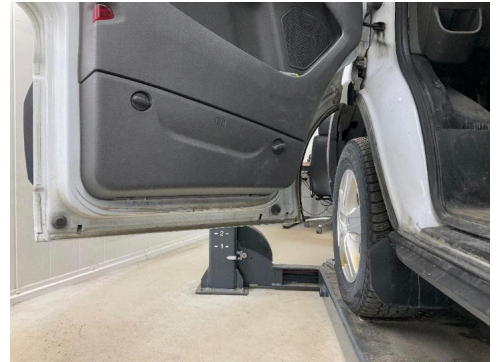
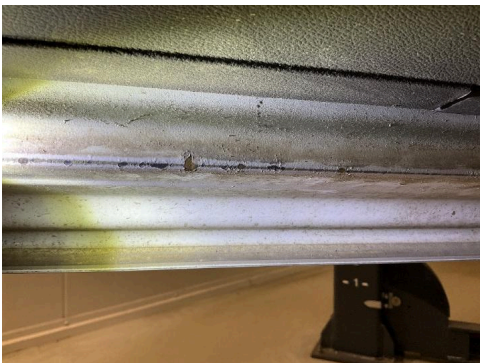
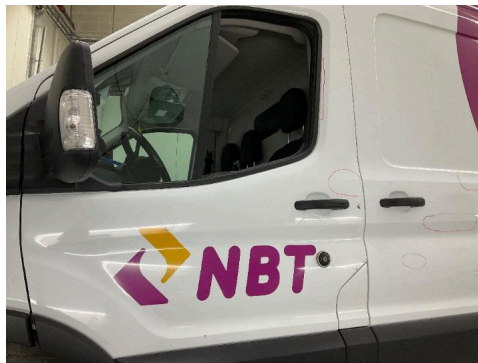
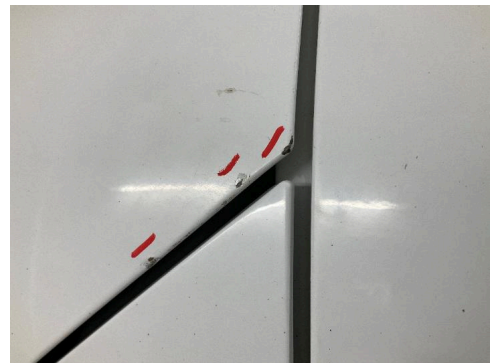
65.1	Karosseri generelt	Oppstartskostnader for lakkering	
65.3		Mindre lakkskader, utbedres med penselflekking	Venstre fordør, Høyre fordør
65.4		Fjerning av logo/dekor:	Panser, Bakluke, Tak, Venstre bakdør, Høyre bakdør, Venstre bakskjerm, Høyre bakskjerm, Venstre fordør, Høyre fordør

65.5		* Rust innvendig flate.	
69.5	Solskjerm	* Knaker i solskjermer, begge. Liten skade på venstre.	
77.2	Varseltrekant	Mangler.	
78.5	Støtfanger foran	Ripe ned til grunnmaterialet	Spotlakkere (smartrep)

13.4	Full systemskann	Det finnes feilkoder, se rapport	
42.10	Felg	Ripe/ slitasje på felg	
65.7	Karosseri generelt	Bilen er helt eller delvis omlakkert	
65.9		* Diverse små bulker, riper, lakk sår, rustbobler.

39. Karosseri generelt

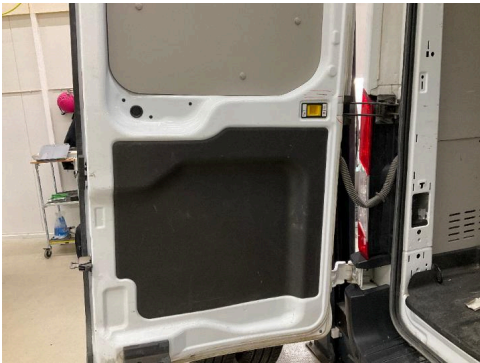
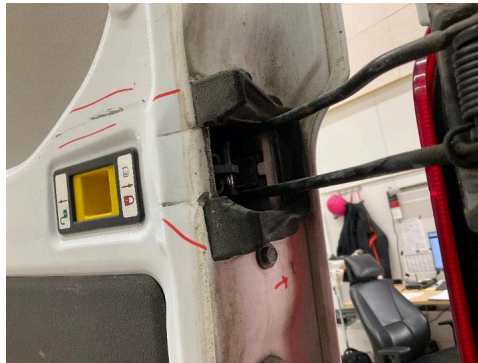
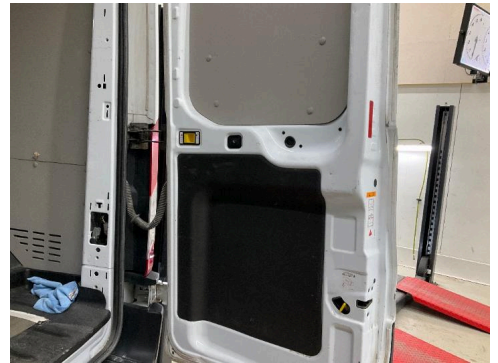
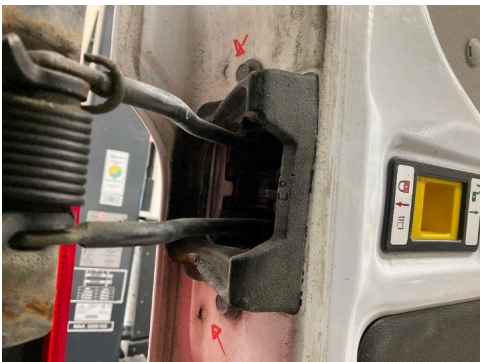
104.1	Lasterom	Slitasje og/eller skader i døråpning som medfører bart metall, V:	Rette og flekklakkere
104.2		Slitasje og/eller skader i døråpning som medfører bart metall, H:	Rette og flekklakkere
Ref.Id	Opplysning	Resultat	Beskrivelse

43. Lasterom

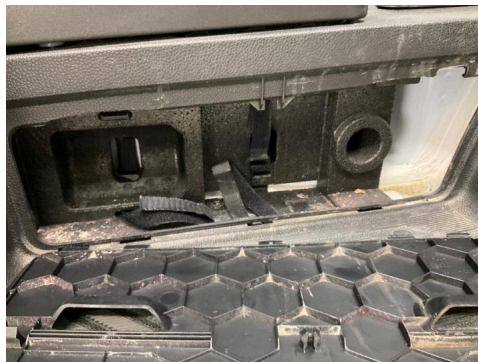
Ref.Id	Repareres	Resultat	Beskrivelse
8.1	Lys	Virker ikke:	Venstre skiltlys
33.17	Instrumenter	* Ryggekamera / sensor varsler feil.	
43.5	Reservehjul / dekkreparasjonssett	Nødkompressor mangler

47. Reservehjul / dekkreparasjonssett

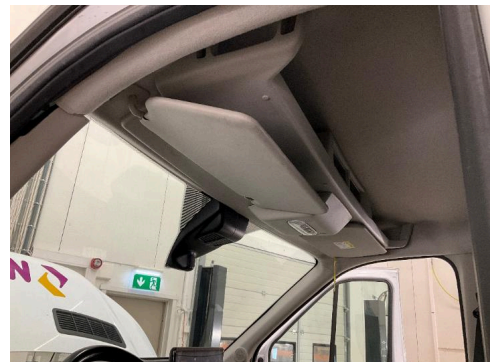
48. Solskjerm

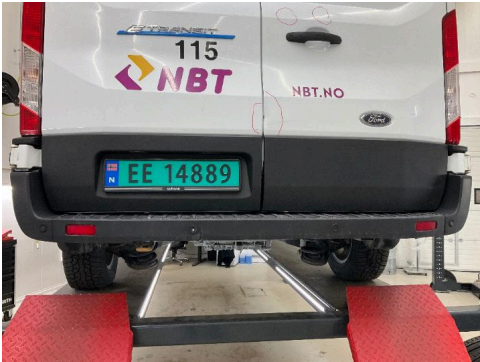
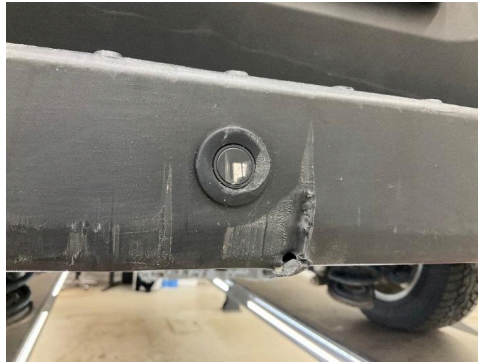
49. Støtfanger bak

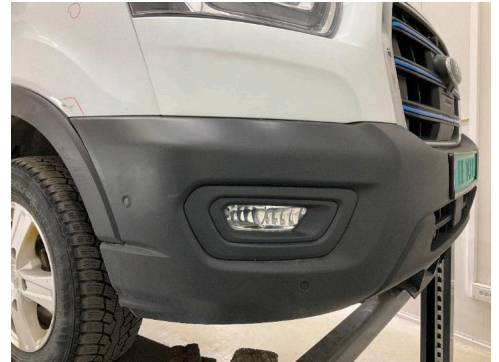
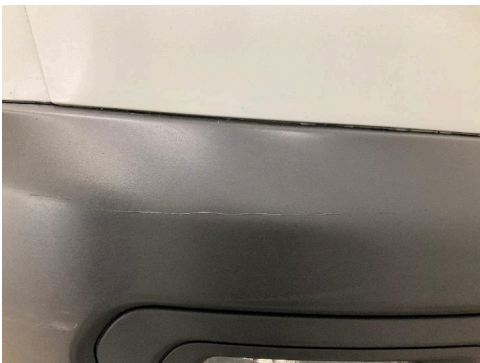
51. Støtfanger foran

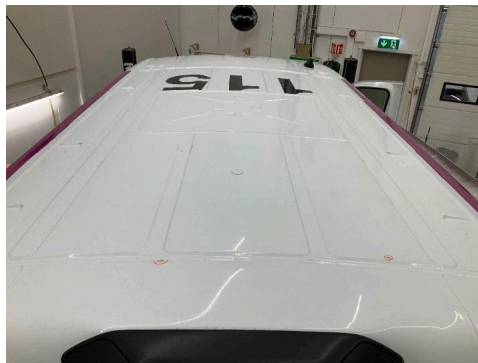
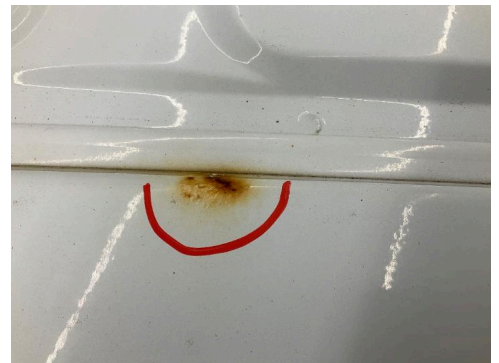
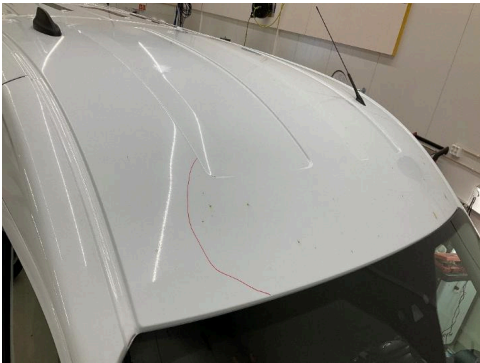
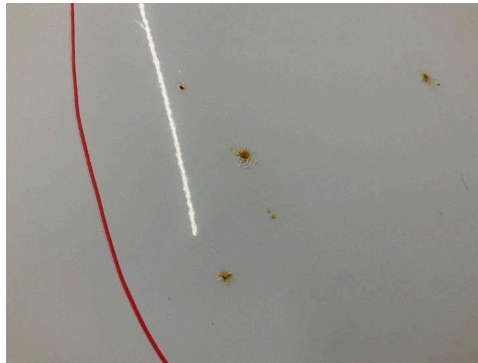
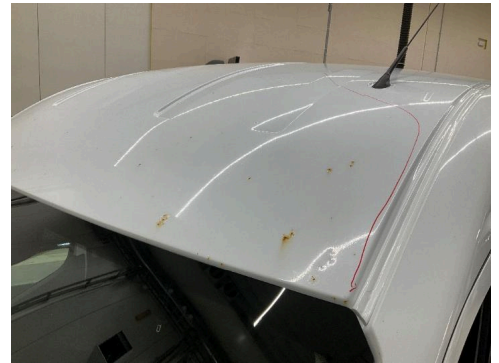
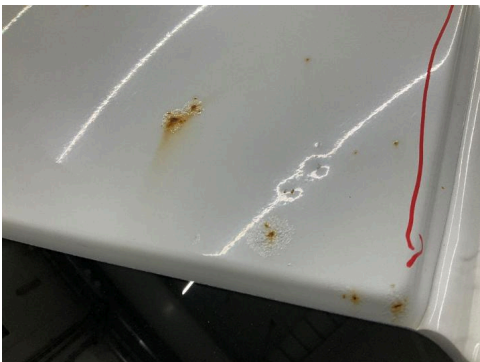
53. Tak

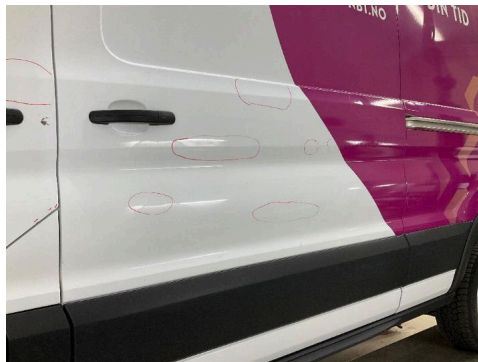
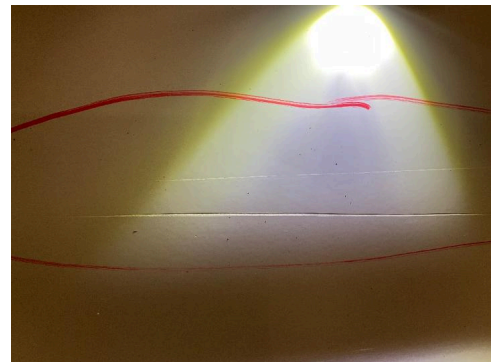
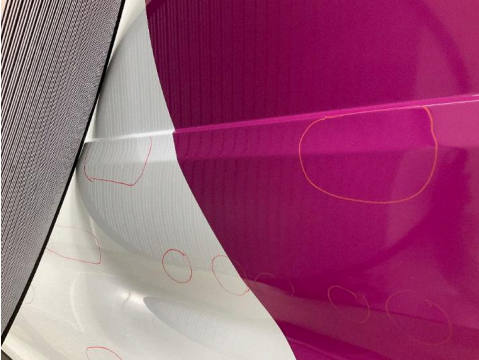
59. Venstre bakdør
