# NAF Vurdering av unormal slitasje

Testdato  
22.04.2026

Bilmerke	Audi	Motorstørrelse	- cm <sup>3</sup>
Modell	Q4 50 E TRON	Motoreffekt	80 kW
Type	FZ	Aksler i drift	2
Registreringsnr.	EF39791	Drivstofftype	Elektrisk
Understellsnr.	WAUZZZFZ6PP028701	Kjøretøygruppe	101
Km.stand.	95119	Bruktimportert	Nei
Farge	Grå	Registreringsår	2023
Karosseritype	Stasjonsvogn	Registrert første gang	21.02.2023
		Frist for neste EU kontroll	18.02.2028

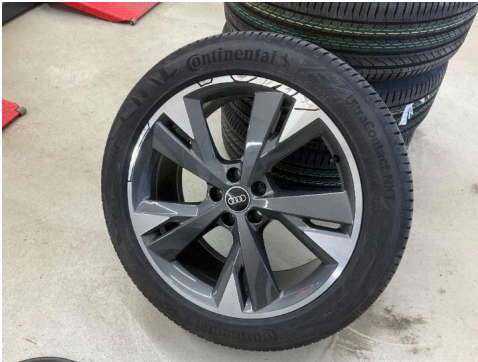
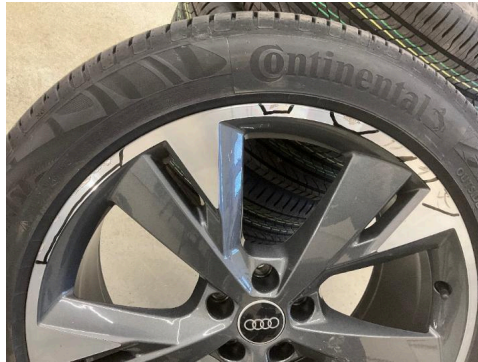
13. Ekstra hjulsett

8.7	Lys	Krakelert lykteglass	Høyre baklys, Høyre sideblink, Venstre sideblink
10.2	Refleks	Skade på refleks:	Venstre side, Høyre side
45.23	Ekstra hjulsett	Vesentlig ripe(r) inn til grunnmaterialet på felg:	1 felg

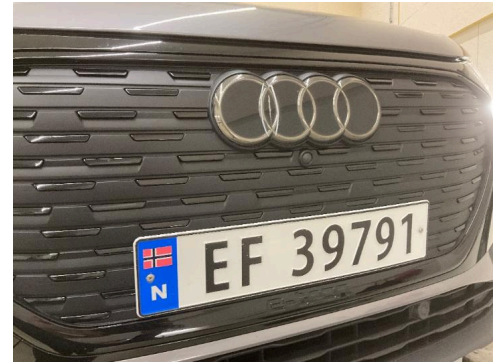
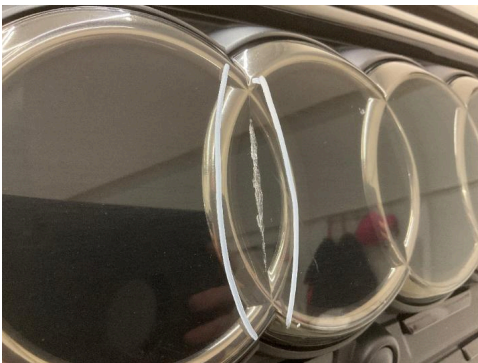
15. Grill

81.13	Venstre fordør	* P.list sprukket.	
83.2	Venstre bakdør	Bulk(er) uten lakkskade	Lakkeringsfri bulkoppsett (smartrep)
83.13		* P.list sprukket.	
98.6	Grill	Sprukket/skadet plastdel	Skifte ulakkert del

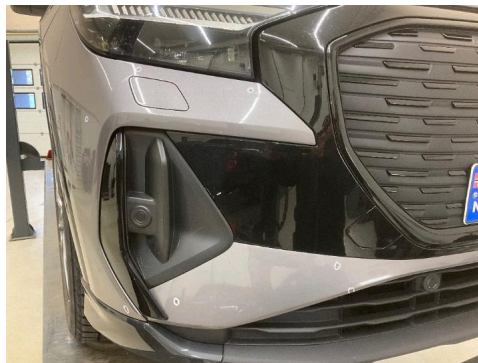
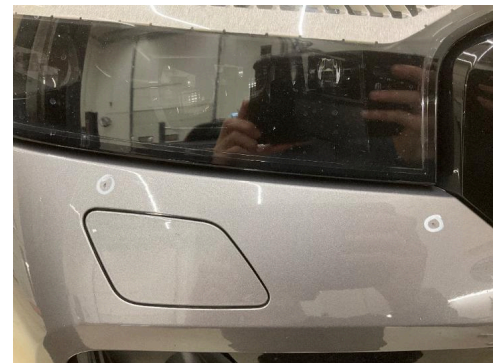
17. Karosseri generelt

65.1	Karosseri generelt	Oppstartskostnader for lakkering	
65.3		Mindre lakkskader, utbedres med penselflekking	Støtfanger foran
65.4		Fjerning av logo/dekor:	Panser, Venstre fordør, Høyre fordør, Venstre bakdør, Høyre bakdør, Venstre bakskjerm, Høyre bakskjerm, Støtfanger bak

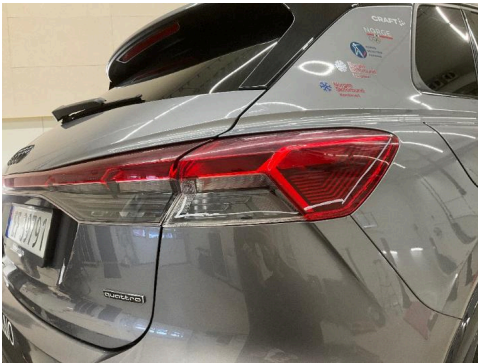
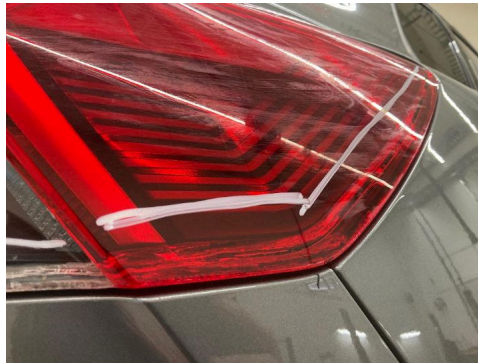
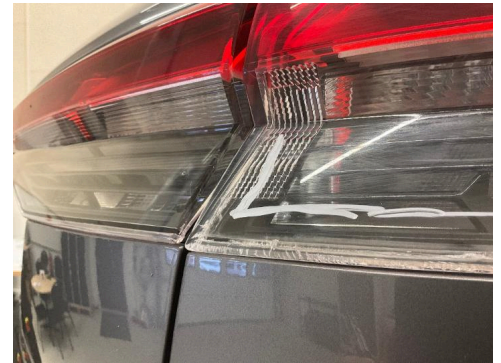
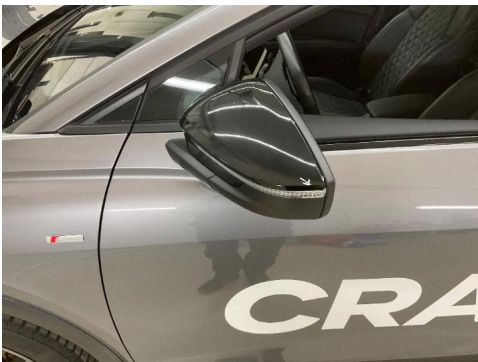
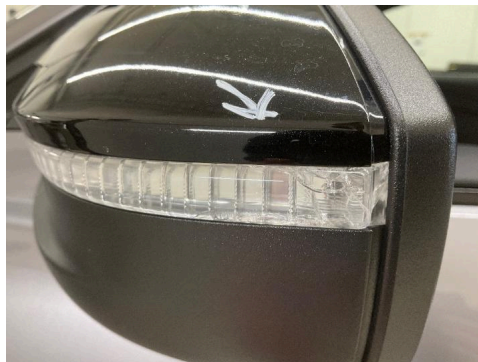
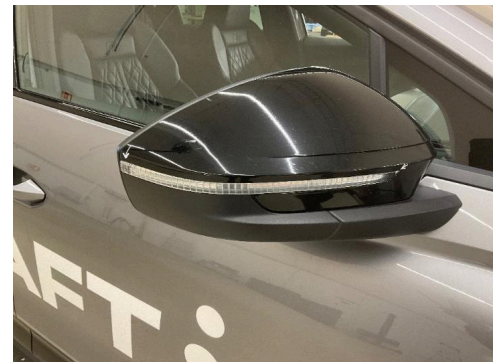
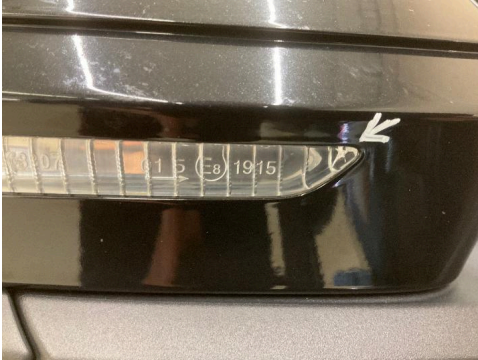
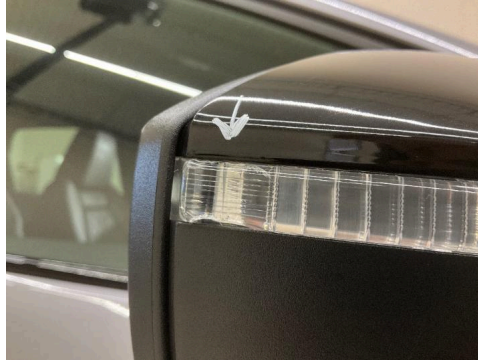
19. Lys

99.1	Panser	Bulk(er) med lakkskade	Rette og lakkere
99.10		Steinsprut med rustdannelse	
Ref.Id	Opplysning	Resultat	Beskrivelse
8.31	Lys	Krakelert lykteglass	Venstre baklys, Baklys

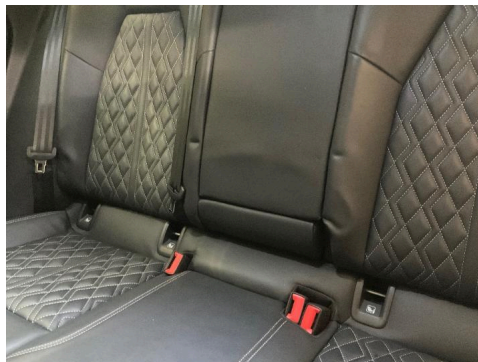
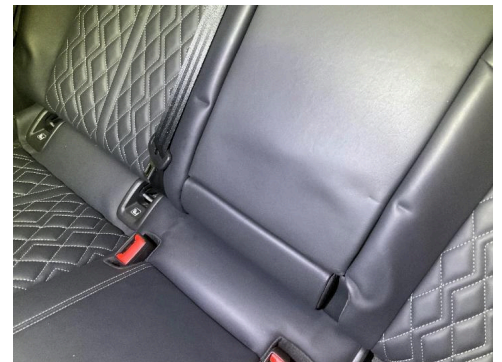
35. Seter

58.15	Siderute/bakrute	Ripe/slitasje:	Bakrute
72.9	Seter	* Avtrykk etter setebelter.	
81.22	Venstre fordør	Lakkblærer som ikke har sår i lakkoverflaten: <ul style="list-style-type: none"><li>Må utredes nærmere for å avdekke eventuelle kostnader eller reklamasjon/ garanti</li></ul>
