NAF Vurdering av unormal slitasje

Testdato
22.05.2026

Bilmerke	Toyota	Motorstørrelse	- cm ³
Modell	PROACE	Motoreffekt	100 kW
Type	V	Aksler i drift	1
Registreringsnr.	EC32789	Drivstofftype	Elektrisk
Understellsnr.	YARV1ZKXZGZ192653	Kjøretøygruppe	315
Km.stand.	156637	Bruktimportert	Nei
Farge	Hvit	Registreringsår	2021
Karosseritype	Integrert førerhus	Registrert første gang	17.03.2021
		Frist for neste EU kontroll	18.03.2027

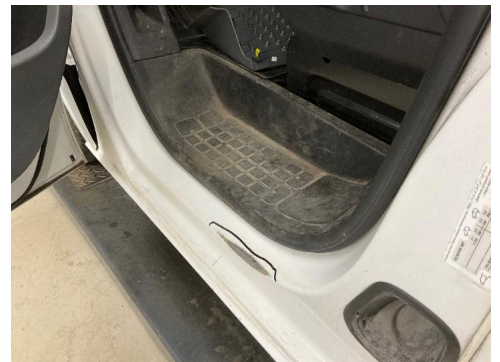
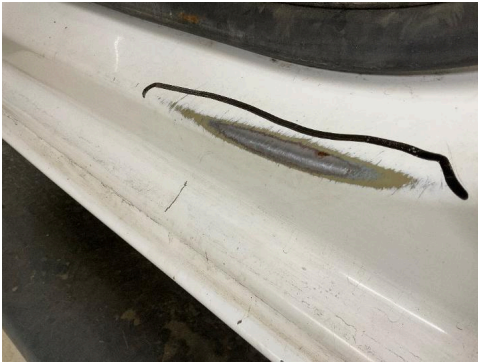
12. Døråpning

103.10	Døråpning	Ripe ned til grunnmaterialet, VF	Lakkere
105.1	Udefinerbare feil/mangler	Feil og mangler hvor omfang av rep. er ukjent. (Pris for nærmere feilsøk) Varmeapparat / klimaanlegg (AC), Svak eller ingen kjølevirkning fra AC

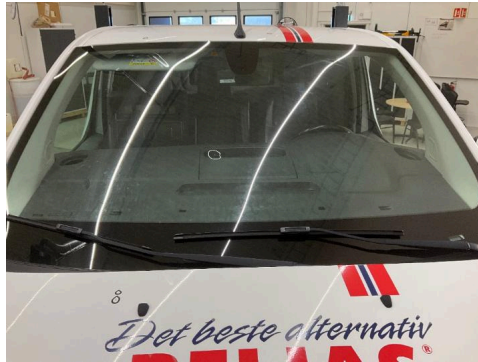
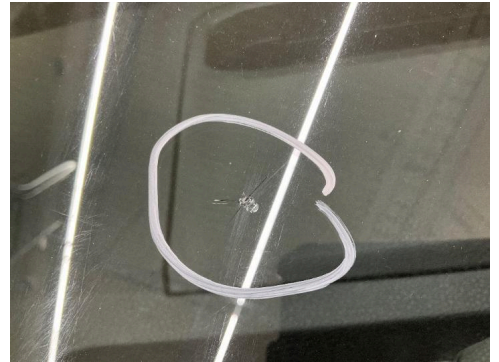
14. Frontrute

29.4	Varmeapparat / klimaanlegg (AC)	Svak eller ingen kjølevirkning fra AC	
51.3	Støtdempere	Oljelekkasje fra støtdemper:	Venstre bak
57.2	Frontrute	En eller flere steinsprutrosetter som ikke er utbedret • Reparasjonsmetode:Reparasjon

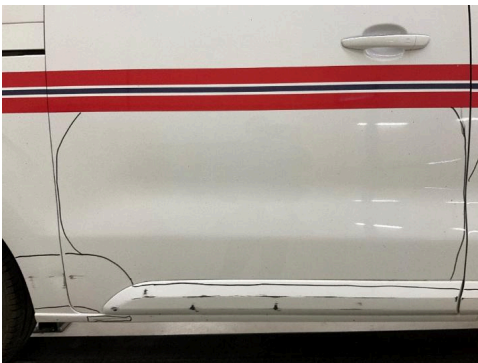
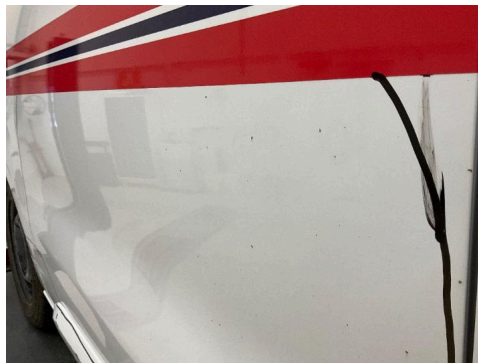
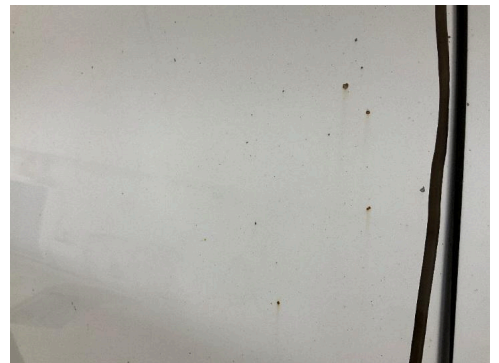
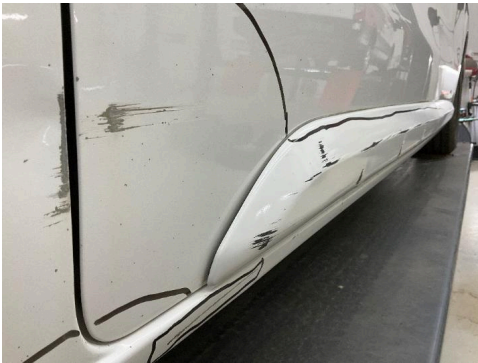
16. Høyre bakdør

90.3	Høyre fordør	Bulk(er) over 25mm/35mm	
90.7		Lakkskade	Flekkklakkere
92.1	Høyre bakdør	Bulk(er) med lakkskade	Rette og lakkere
92.5		Ripe ned til grunnmaterialet

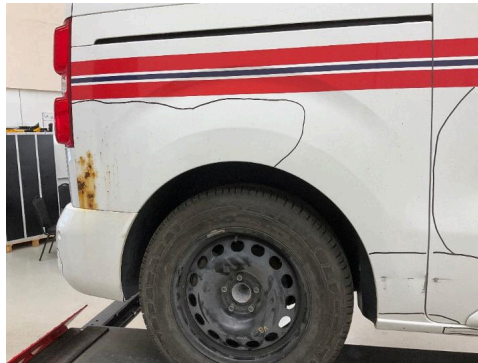
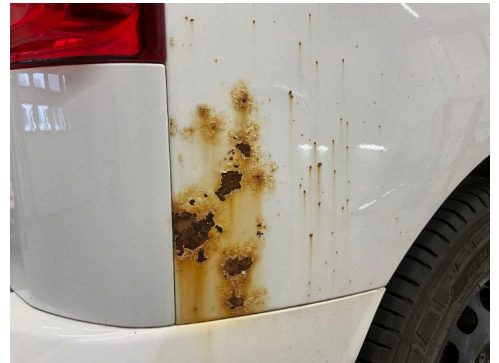
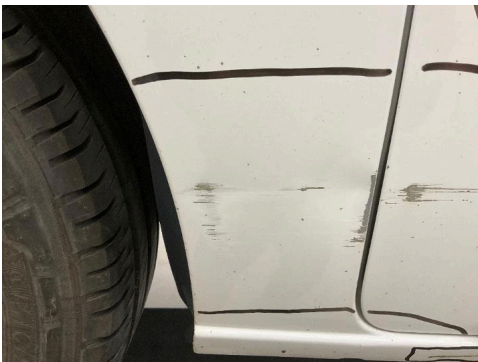
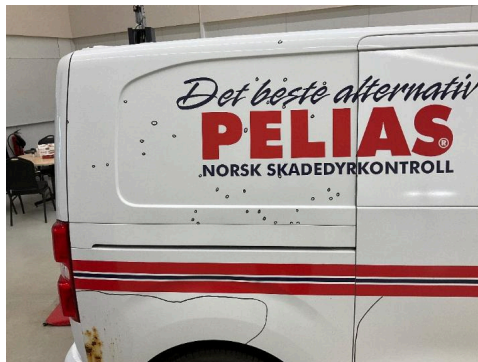
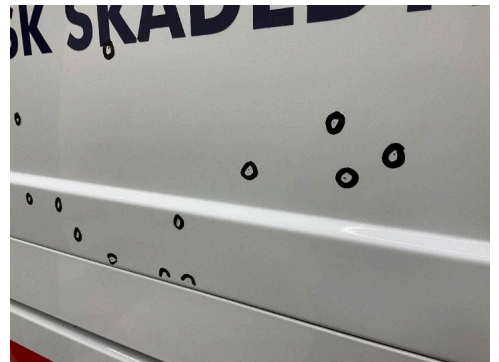
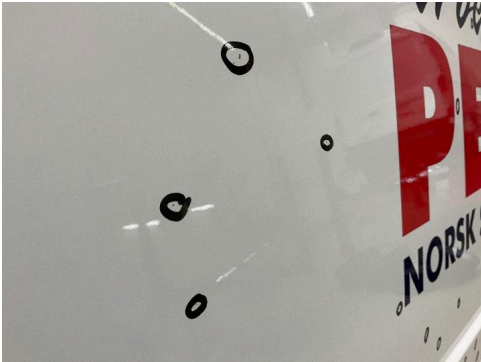
20. Høyre baksjerm

93.1	Høyre bakskjerm	Bulk(er) med lakkskade	Rette og flekkklakkere
93.6		Lakkrust	Flekkklakkere
93.7		Lakkskade	
94.5	Høyre kanal	Ripe ned til grunnmaterialet	Flekkklakkere

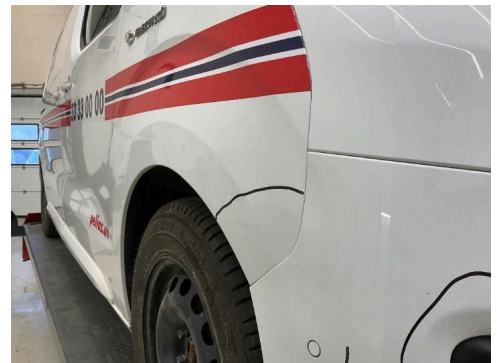
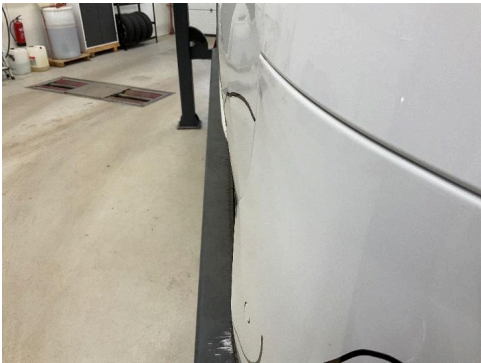
30. Høyre forskjerm

80.1	Venstre forskjerm	Bulk(er) med lakkskade	Rette og flekkklakkere
83.6	Venstre bakdør	Lakkrust	Flekkklakkere
89.2	Høyre forskjerm	Bulk(er) uten lakkskade	Lakkeringsfri bulkoppsett (smartrep)

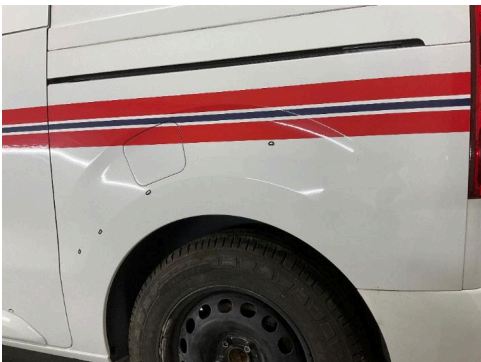
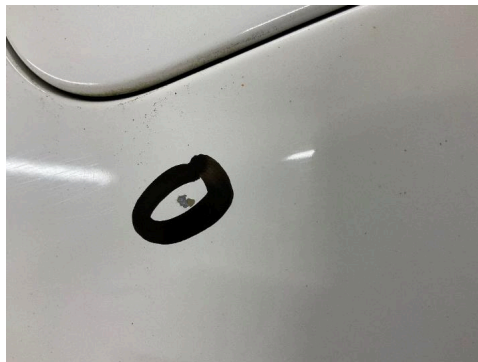
34. Karosseri generelt

65.1	Karosseri generelt	Oppstartskostnader for lakkering	
65.3		Mindre lakkskader, utbedres med penselflekking	Panser, Bakluke, Tak, Venstre fordør, Høyre fordør, Venstre bakskjerm, Venstre A-stolpe

65.4		Fjerning av logo/dekor:	Venstre forskjerm, Høyre forskjerm, Støtfanger foran, Venstre bakdør, Høyre bakdør, Høyre bakskjerm, Panser, Bakluke, Venstre fordør, Høyre fordør, Venstre bakskjerm

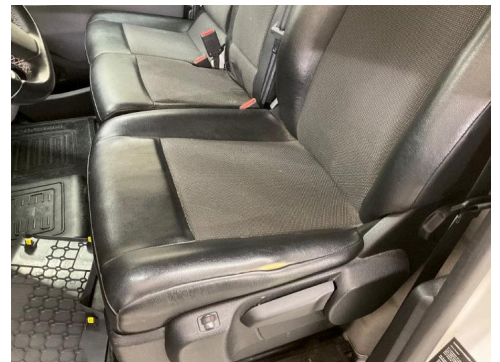
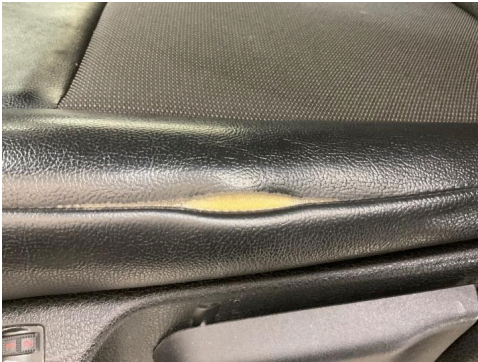
36. Seter

72.3	Seter	Hull/rift gjennom setetrekk:	Venstre foran
78.6	Støtfanger foran	Sprukket/skadet plastdel	Skifte og lakkere
79.5	Støtfanger bak	Ripe ned til grunnmaterialet	Flekkklakkere

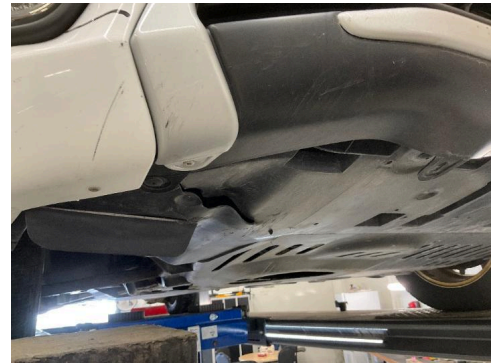
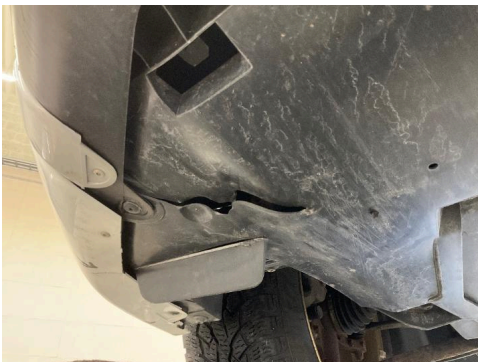
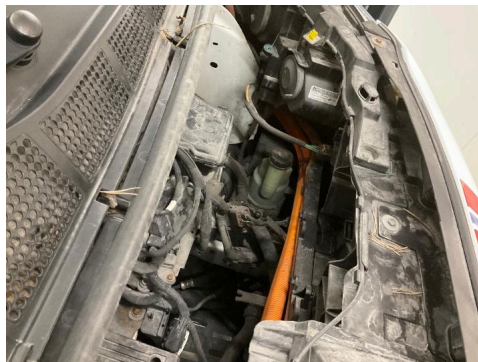
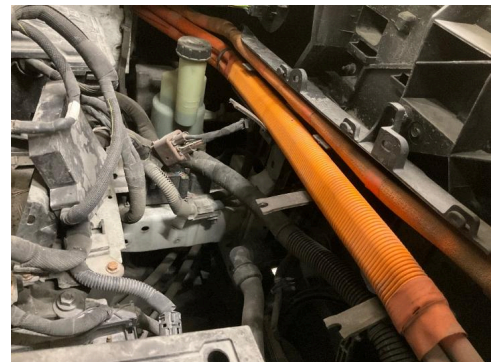
45. Utvendig tilstand motor

4.3	Nøkler / Utstyr	Nøkkel mangler 1 stk	
8.1	Lys	Virker ikke:	Høyre skiltlys
16.3	Utvendig tilstand motor	Manglende / skadet deksel under motor	
16.6		* Innfesting før høyspentkabler motorrom skadet.
