BMW X5 XDRIVE45E / G5X 4WD

TESTDATO: 28.08.2026

DR85191

NBF Tilstandsrapport er utarbeidet av Norges Bilbransjeforbund og Forbrukerrådet.

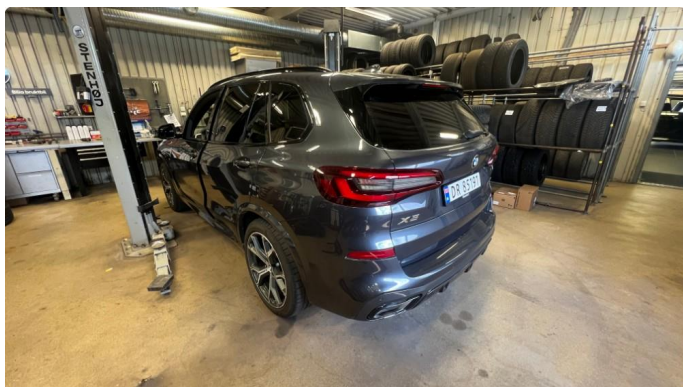
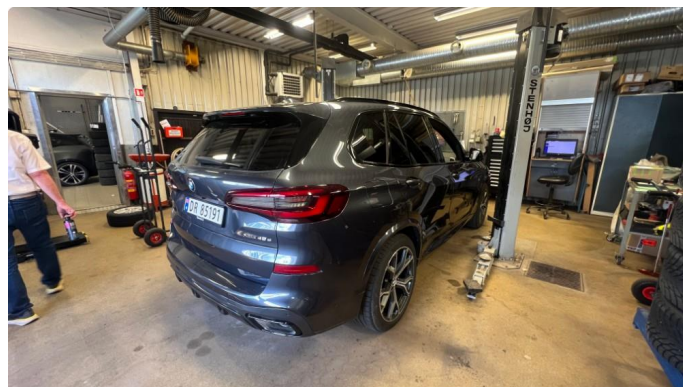
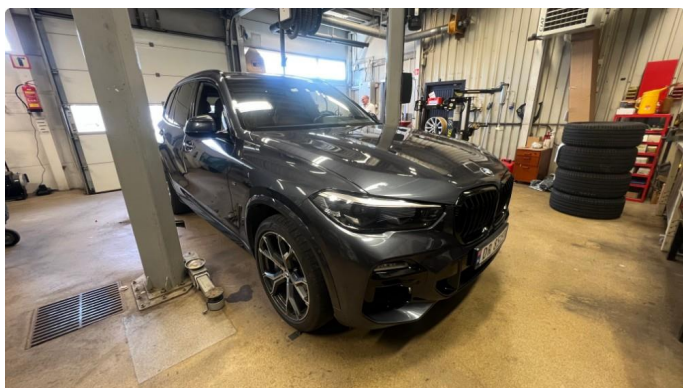
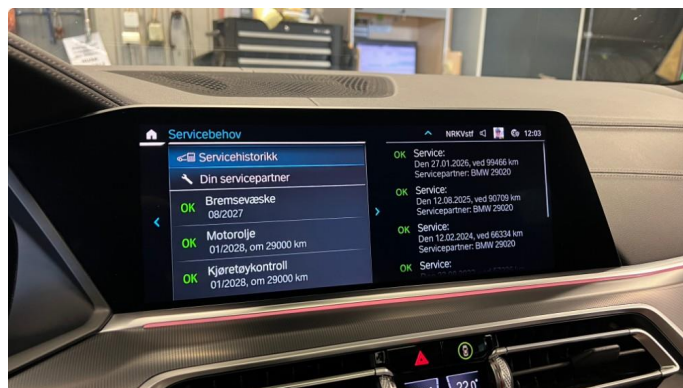
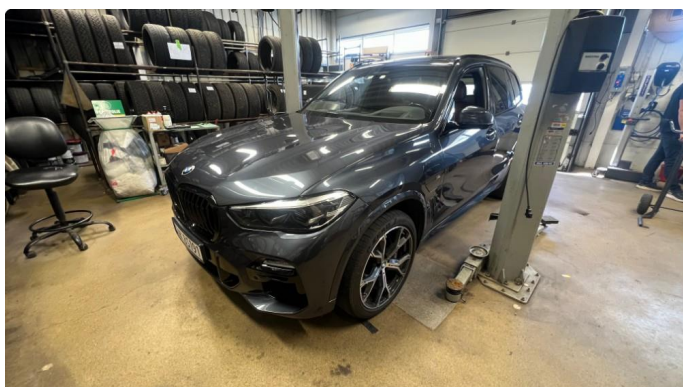
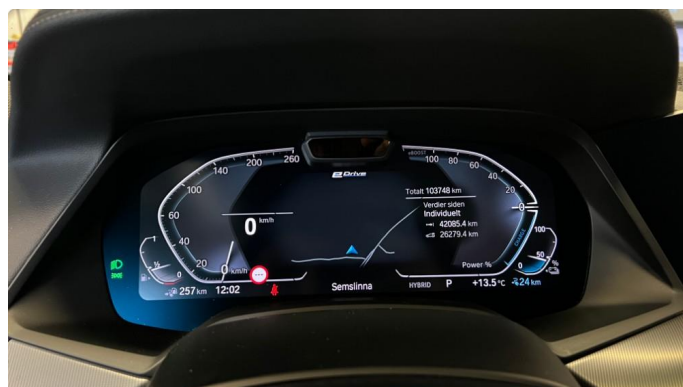
| Punkt | | Beskrivelse | Plassering |
|---|---|---|---|
| 1.1 | Lakk | generelt mye riper - 28.08.26 EK - Utbedret med lakkrens | alle |
| 1.2 | Dekk/Felger | kantkjørt felg Diamond Cut - 28.08.26 EK - Litt kantsår, ingen kast i felg. | begge bak |
| 1.3 | Støtfanger | steinsprut - 28.08.26 EK - Utbedret litt med lakkstift | foran |
