**TOYOTA PROACE 144 HK AUTOMAT FORHJULSDRIFT**
**TESTDATO: 15.09.2025**
**KODE: 1810169**

<b>UF92666</b>	<b>55 400 KM</b>	<b>26.07.2022</b> Førstegang registrert	<b>Diesel</b>
----------------	------------------	--	---------------

NBF Tilstandsrapport er utarbeidet av Norges Bilbransjeforbund og Forbrukerrådet.

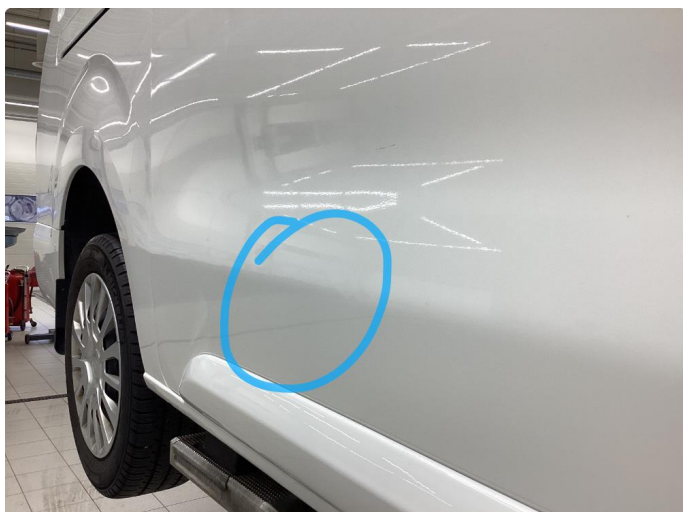
1.1 Bulk

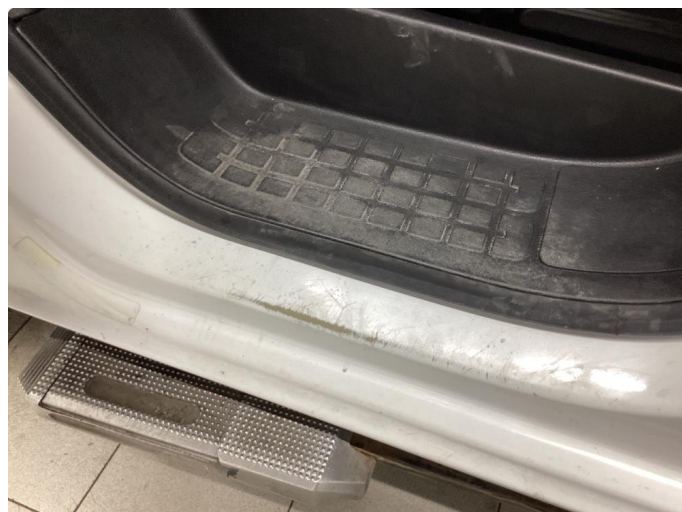
1.2 Slitt innsteg

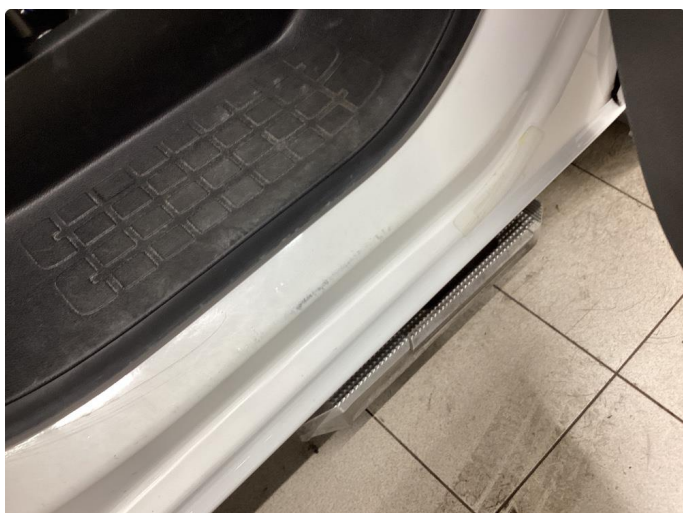
1.3 Slitt innsteg

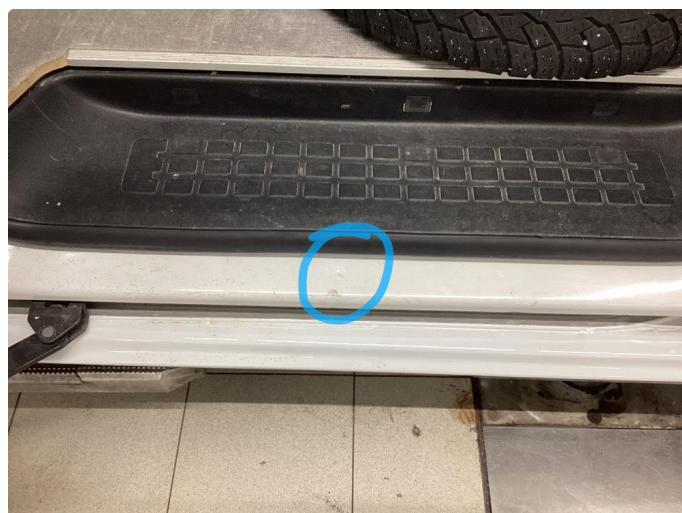
1.4 Bulk

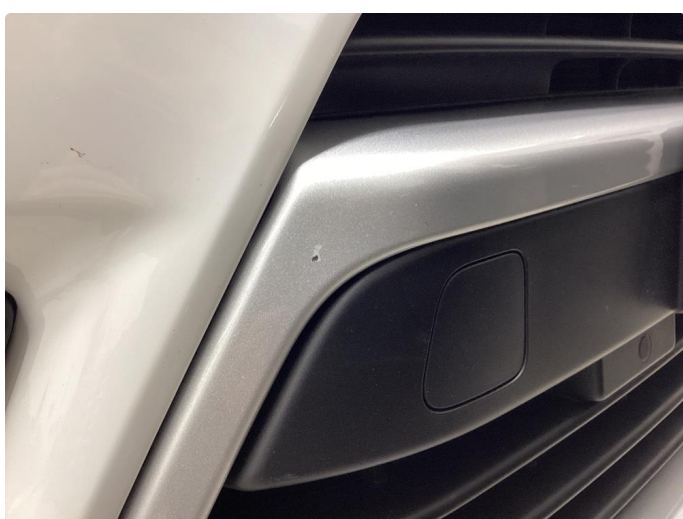
1.5 Steinsprut

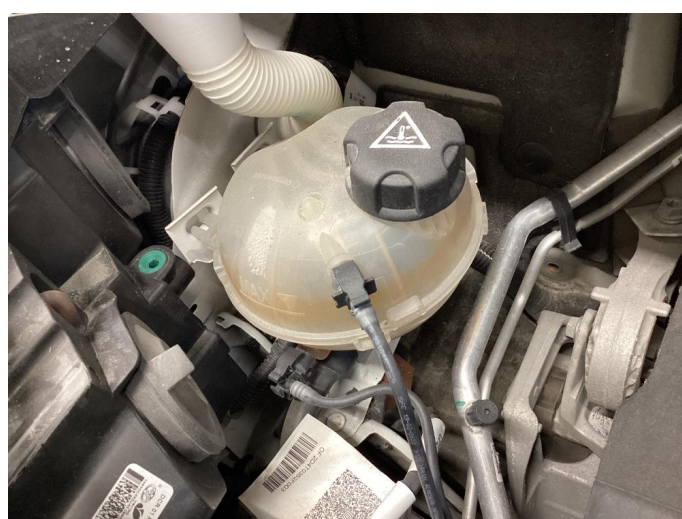
2.1 Øvrige feil

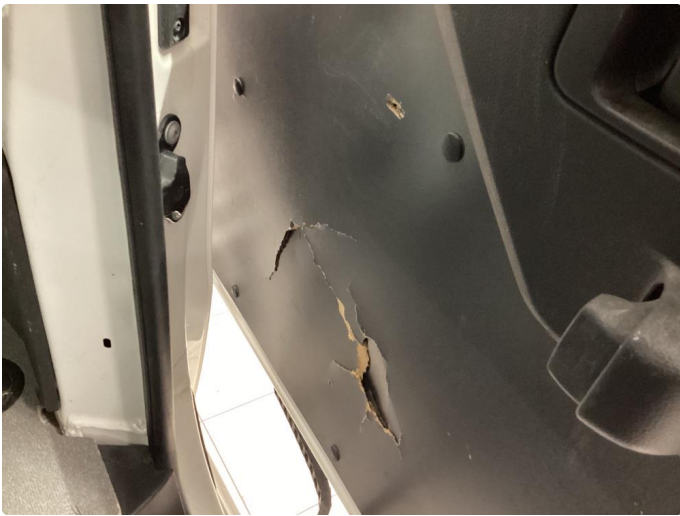
3.1 Skadet
