PEUGEOT 2008 2WD

TESTDATO: 16.03.2026

EF39339

NBF Tilstandsrapport er utarbeidet av Norges Bilbransjeforbund og Forbrukerrådet.

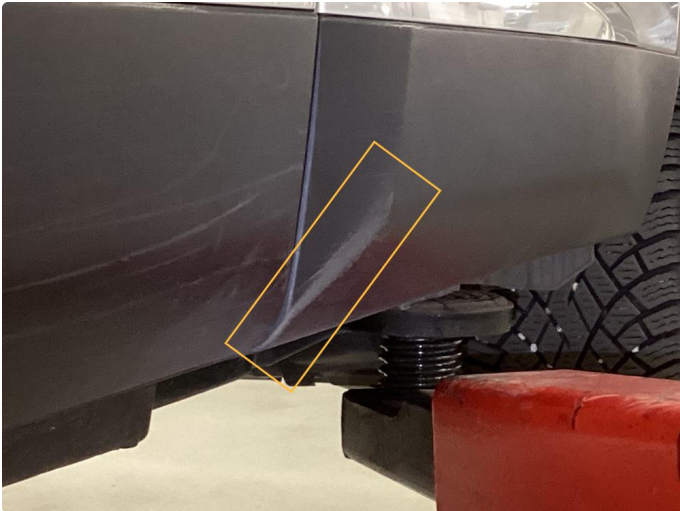
| Punkt | | Beskrivelse | Plassering |
|---|---|---|---|
| 1.1 | Dører | riper | venstre |

1.1 Riper

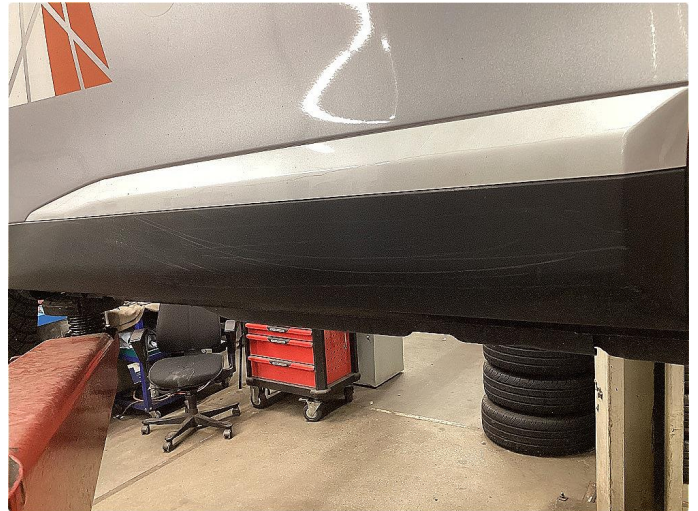
1.1 Riper

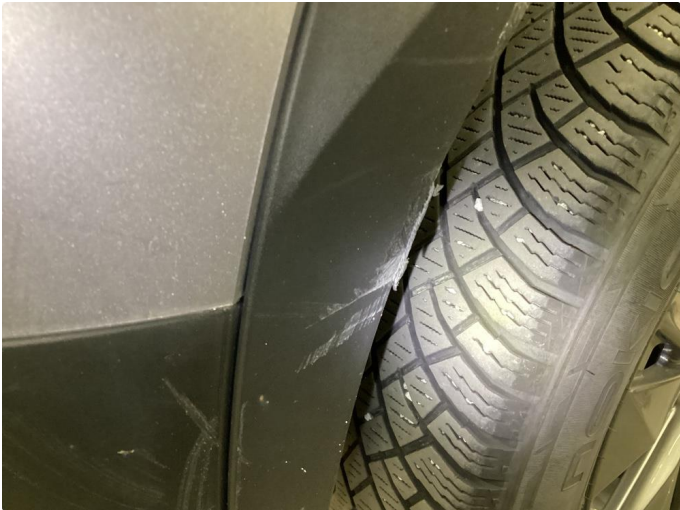
| Punkt | | Beskrivelse | Plassering |
|---|---|---|---|
| 1.2 | Skjermer | skjermutbygger skadet | høyre bak |

1.2 Skjermutbygger skadet

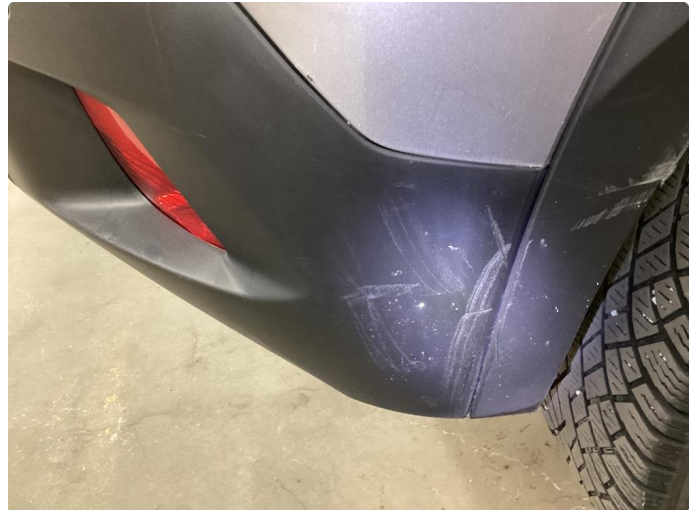
1.2 Skjermutbygger skadet

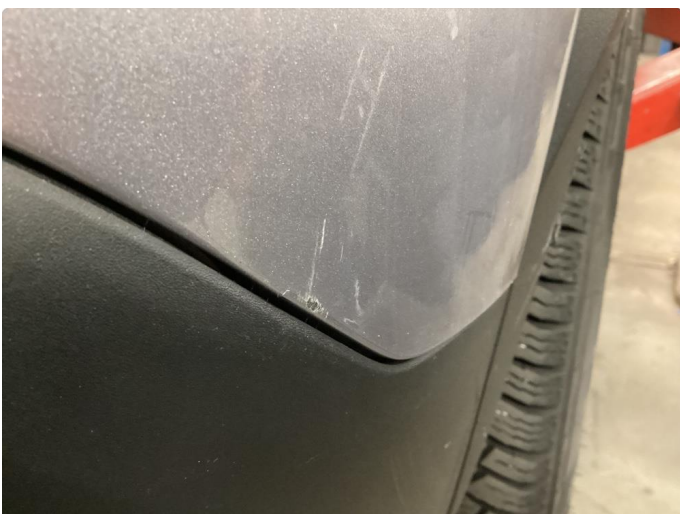
| Punkt | | Beskrivelse | Plassering |
|---|---|---|---|
| 1.3 | Støtfanger | riper | høyre bak |

1.3 Riper

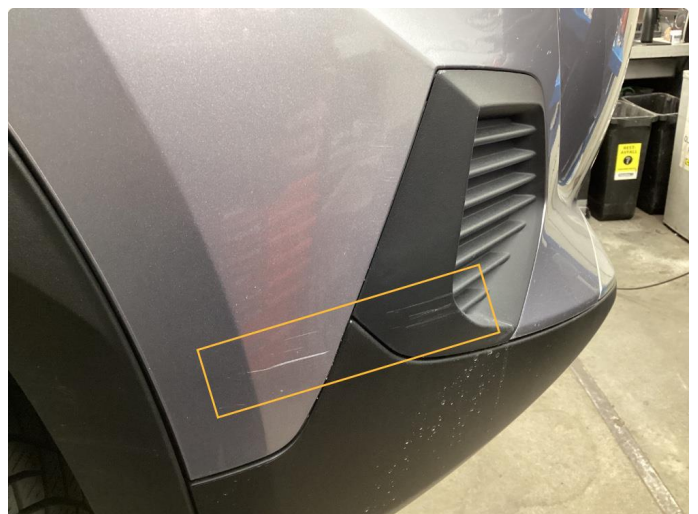
| Punkt | | Beskrivelse | Plassering |
|---|---|---|---|
| 1.4 | Støtfanger | riper | høyre foran |

1.4 Riper

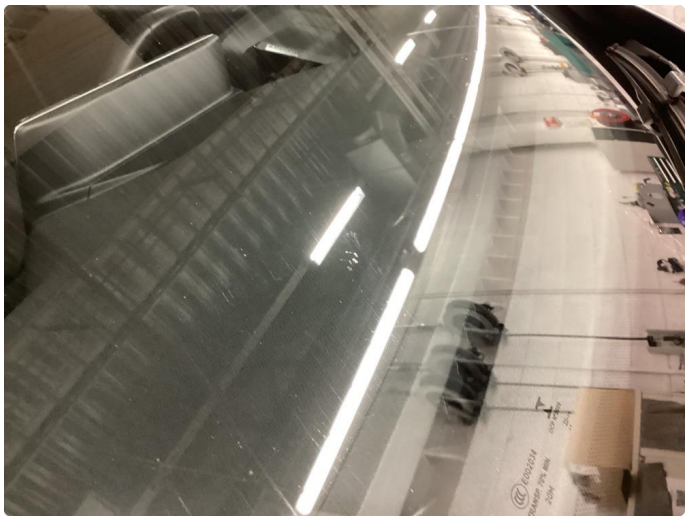
| Punkt | | Beskrivelse | Plassering |
|---|---|---|---|
| 1.6 | Frontvindu | steinsprut | |

1.6 Steinsprut

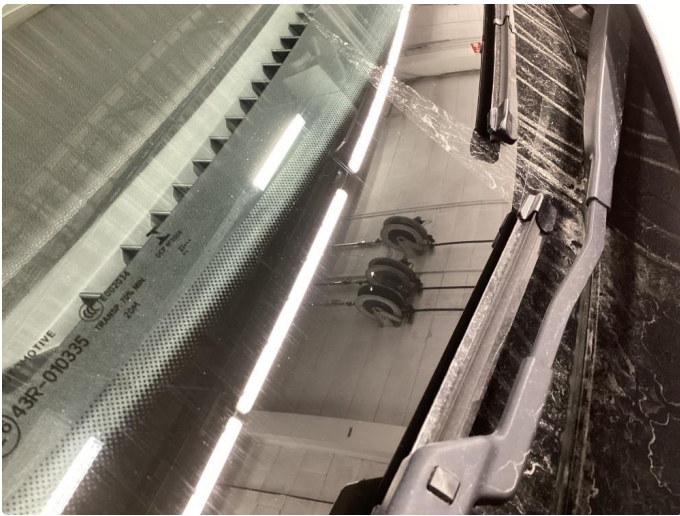
1.6 Steinsprut
