MITSUBISHI MITSUBISHI L200 / KJØT 150 HK AUTOMAT  
4WD

TESTDATO: 07.10.2026

CHASSISNR: MMCJLKL60LH005809

## OPPSUMMERT STATUS PÅ KJØRETØY

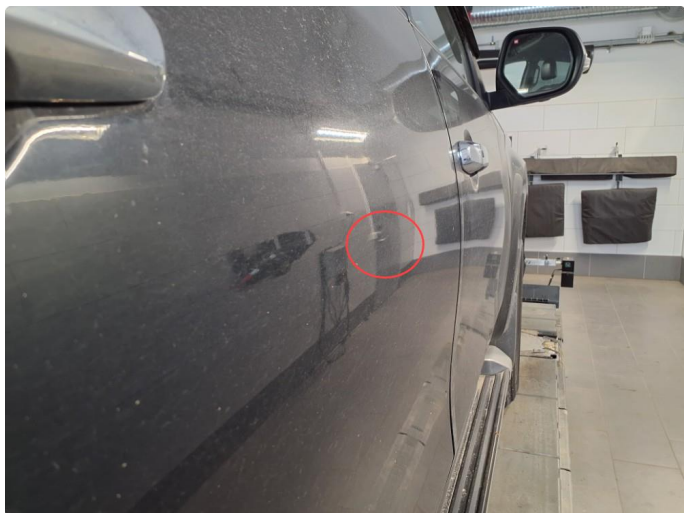
| Punkt | Beskrivelse | Plassering |
|---|---|---|
| 1.1 Dører | p-bulk | høyre bak |

1.1 P-bulk

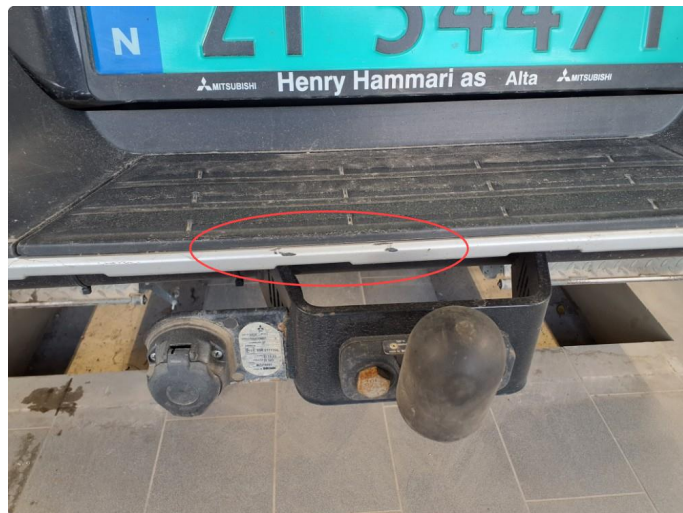
| Punkt | Beskrivelse | Plassering |
|---|---|---|
| 1.2 Støtfanger | ripe(r) ned til grunning | bak |

1.2 Ripe(r) ned til grunning
