TOYOTA YARIS VERSO / P2 86 HK AUTOMAT 2WD

TESTDATO: 15.07.2026

ZT37841

NBF Tilstandsrapport er utarbeidet av Norges Bilbransjeforbund og Forbrukerrådet.

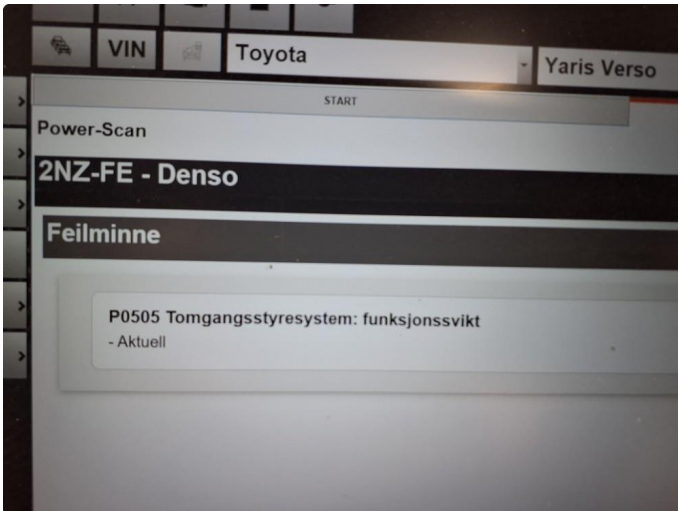
| Punkt | Beskrivelse | Plassering |
|---|---|---|
| 1.1 Diagnose | Motorlampe lyser - feilkoder må videre feilsøkes | |

1.1 Motorlampe lyser - feilkoder må videre feilsøkes

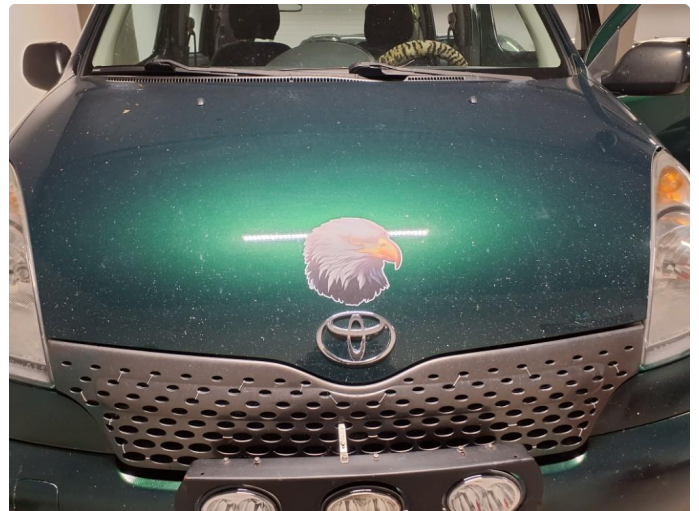
| Punkt | Beskrivelse | Plassering |
|---|---|---|
| 2.2 Panser | mye stensprut på panser og frontfanger | |

2.2 Mye stensprut på panser og frontfanger

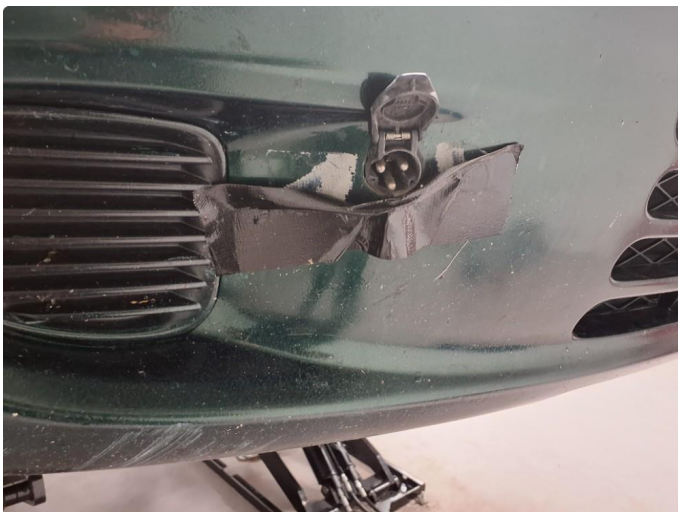
| Punkt | Beskrivelse | Plassering |
|---|---|---|
| 3.2 Motor | Skadet rundt kontakt til motorvarmer | |

3.2 Skadet rundt kontakt til motorvarmer
