AUDI A8 / 4H 258 HK AUTOMAT 4WD

TESTDATO: 10.08.2026

CHASSISNR: WAUZZZ4H1FN025709

NBF Tilstandsrapport er utarbeidet av Norges Bilbransjeforbund og Forbrukerrådet.

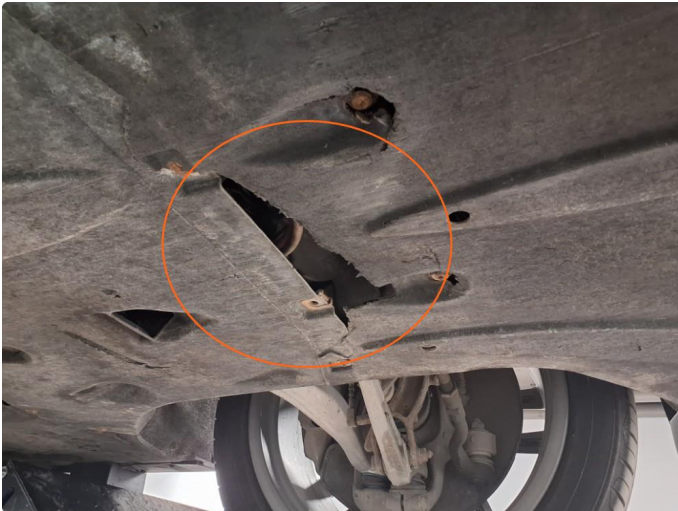
| Punkt | Beskrivelse | Plassering |
|---|---|---|
| 2.2 Under bil | beskyttelsesplate skadet | |

2.2 Beskyttelsesplate skadet

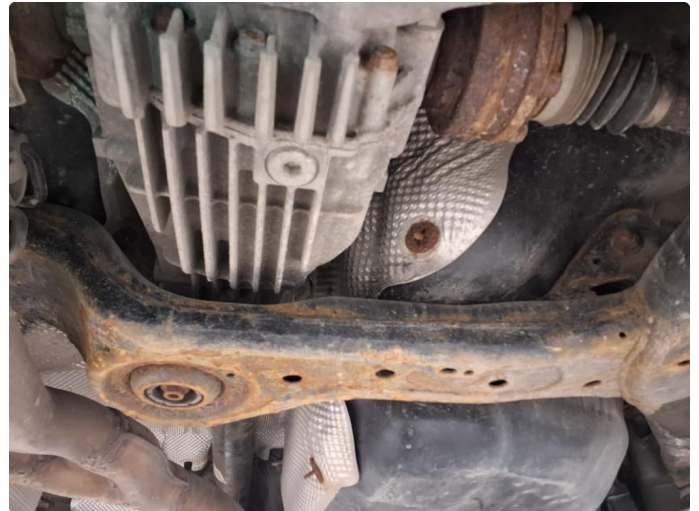
| Punkt | Beskrivelse | Plassering |
|---|---|---|
| 2.3 Under bil | Rust på understell | |

2.3 Rust på understell

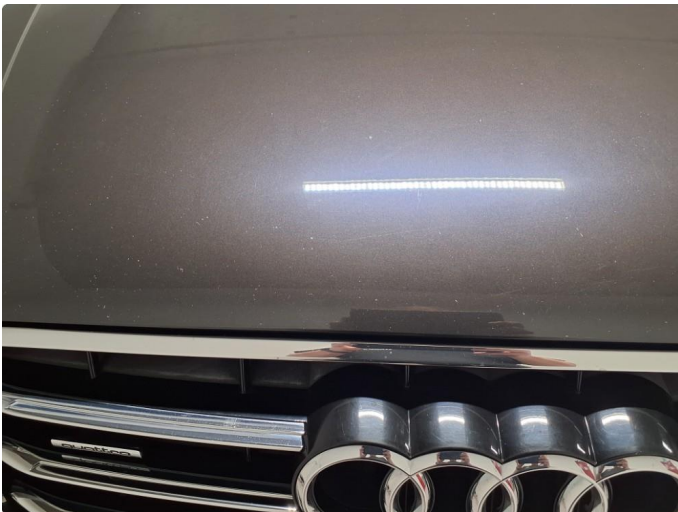
| Punkt | Beskrivelse | Plassering |
|---|---|---|
| 2.4 Panser | Steinsprut på panser | |

2.4 Steinsprut på panser

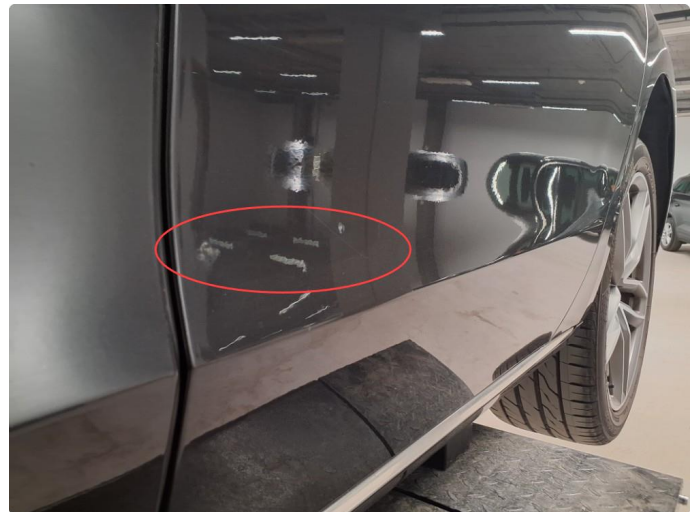
| Punkt | Beskrivelse | Plassering |
|---|---|---|
| 2.5 Dører | Noe rust på venstre bakdør | venstre bak |

2.5 Noe rust på venstre bakdør

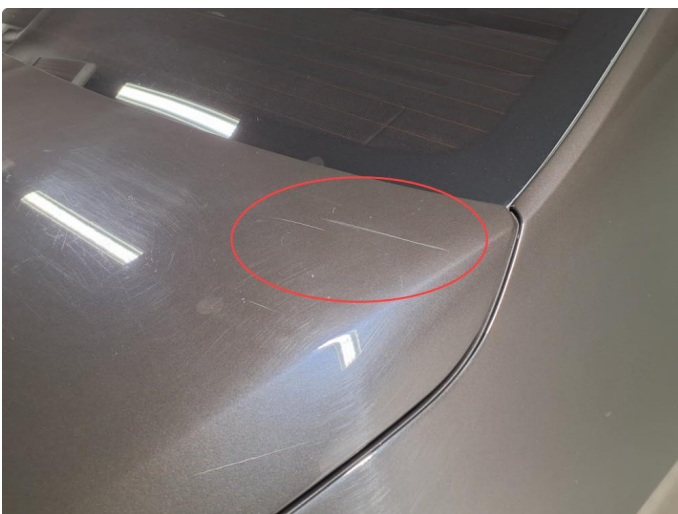
| Punkt | Beskrivelse | Plassering |
|---|---|---|
| 2.6 Bakluke | Merker på bakluke | |

2.6 Merker på bakluke

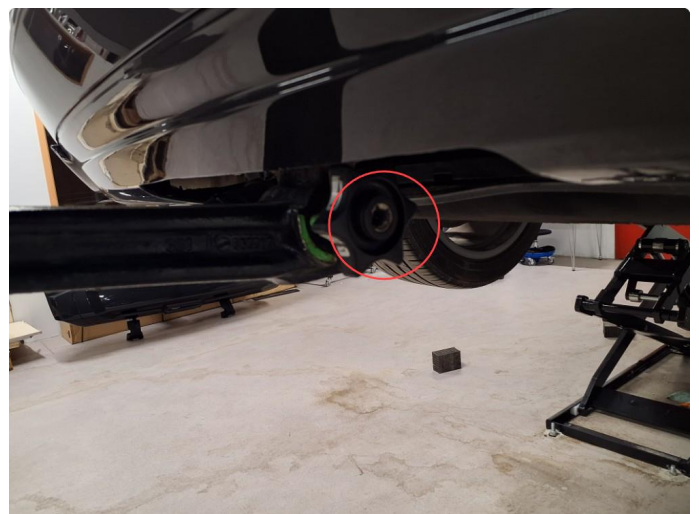
| Punkt | Beskrivelse | Plassering |
|---|---|---|
| 2.7 Tilhengerfeste | Mangler låsesylinder på avtagbart hengerfeste. | |

2.7 Mangler låsesylinder på avtagbart hengerfeste.

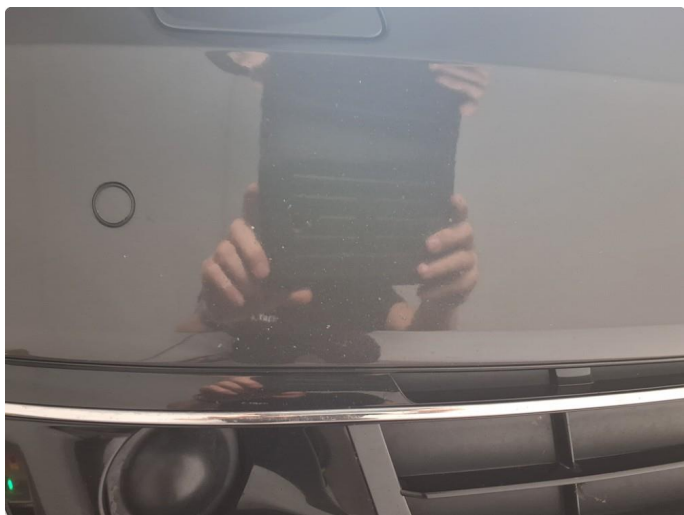
| Punkt | Beskrivelse | Plassering |
|---|---|---|
| 2.8 Støtfanger | Noe steinsprut på frontfanger | foran |

2.8 Noe steinsprut på frontfanger

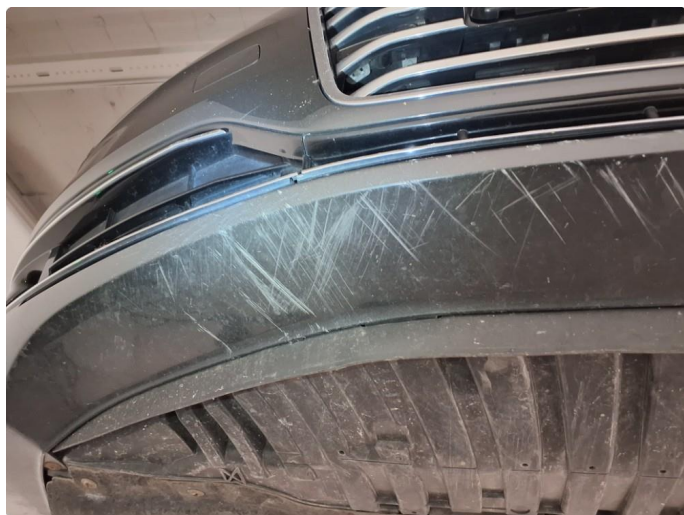
| Punkt | Beskrivelse | Plassering |
|---|---|---|
| 2.9 Støtfanger | skrubbskader underkant av frontfanger | foran |

2.9 Skrubbskader underkant av frontfanger

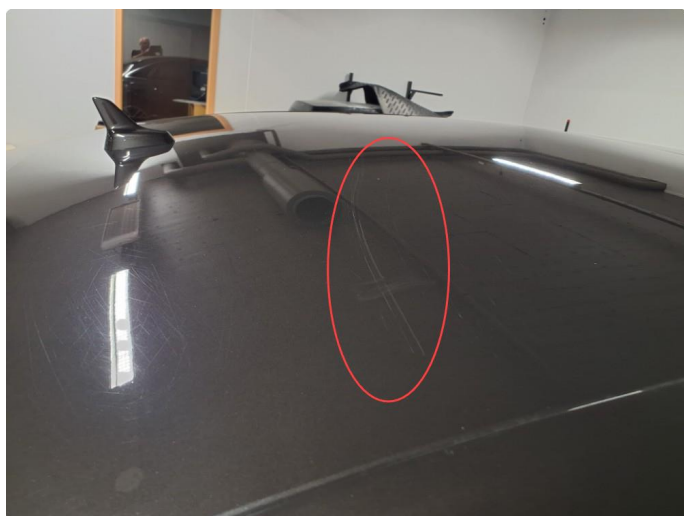
| Punkt | Beskrivelse | Plassering |
|---|---|---|
| 2.11 Tak | Merke på tak | |

2.11 Merke på tak

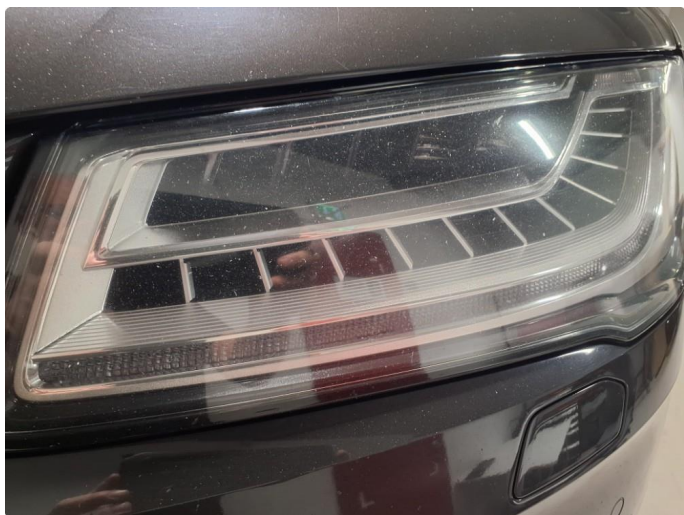
| Punkt | Beskrivelse | Plassering |
|---|---|---|
| 3.1 Lys foran | Riper på frontlykt begge sider | begge |

3.1 Riper på frontlykt begge sider

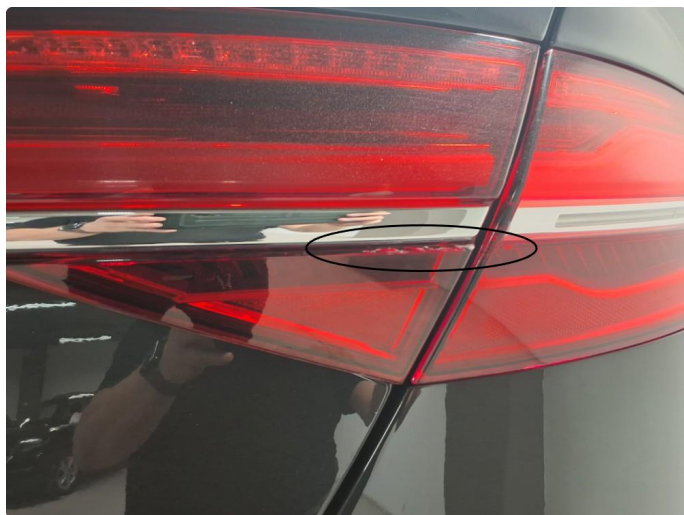
| Punkt | Beskrivelse | Plassering |
|---|---|---|
| 3.2 Lys bak | Glass sprukket på baklykt | høyre - indre |

3.2 Glass sprukket på baklykt
