**AUDI A8 / 4H 258 HK AUTOMAT 4WD**
**TESTDATO: 21.08.2026**
**KODE: 2088586**

**BT69213**

NBF Tilstandsrapport er utarbeidet av Norges Bilbransjeforbund og Forbrukerrådet.

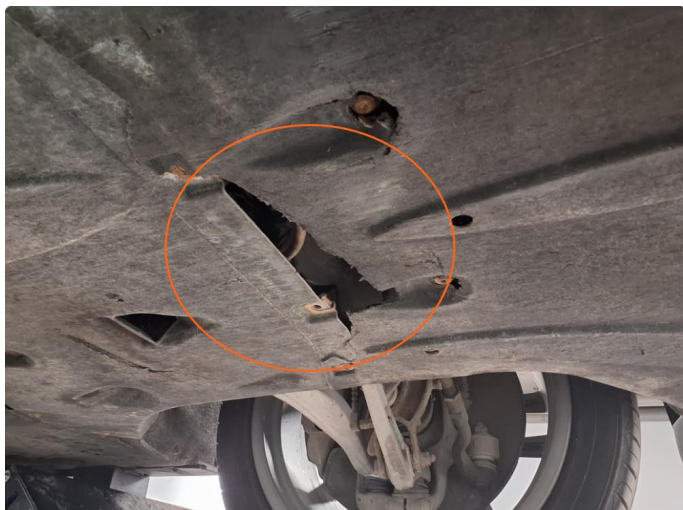
| Punkt | Beskrivelse | Plassering |
|---|---|---|
| 2.2 Under bil | beskyttelsesplate skadet | |

2.2 Beskyttelsesplate skadet

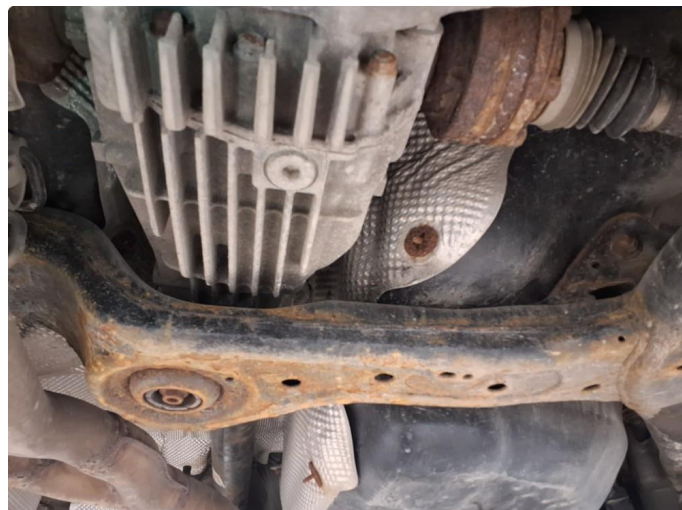
| Punkt | Beskrivelse | Plassering |
|---|---|---|
| 2.3 Under bil | Rust på understell | |

2.3 Rust på understell

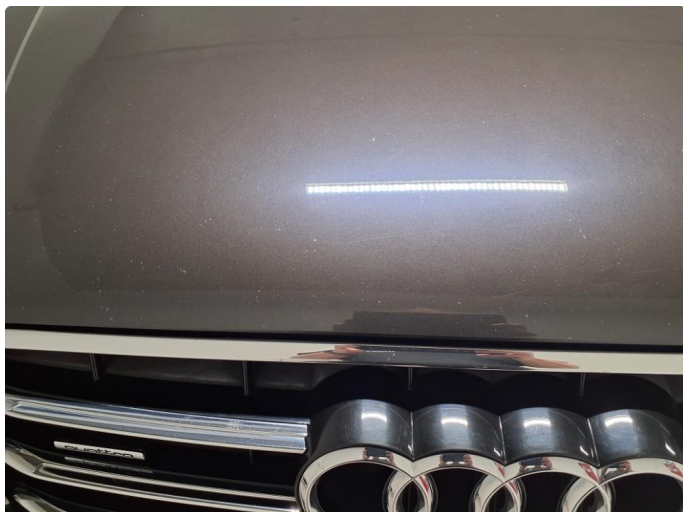
| Punkt | Beskrivelse | Plassering |
|---|---|---|
| 2.4 Panser | Steinsprut på panser | |

2.4 Steinsprut på panser

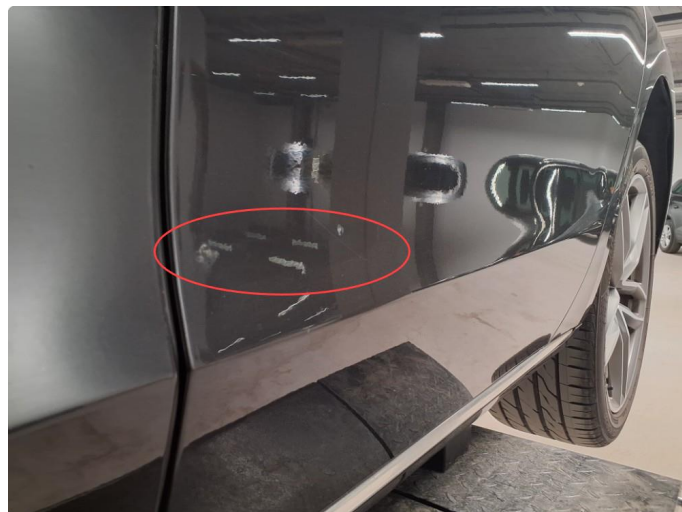
| Punkt | Beskrivelse | Plassering |
|---|---|---|
| 2.5 Dører | Noe rust på venstre bakdør | venstre bak |

2.5 Noe rust på venstre bakdør

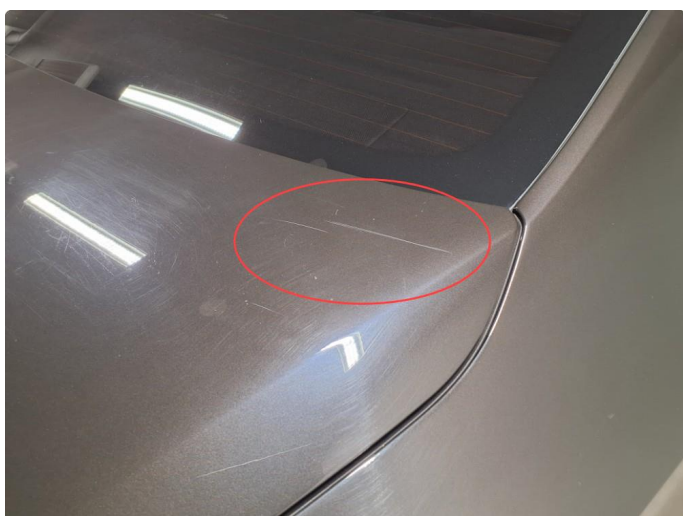
| Punkt | Beskrivelse | Plassering |
|---|---|---|
| 2.6 Bakluke | Merker på bakluke | |

2.6 Merker på bakluke

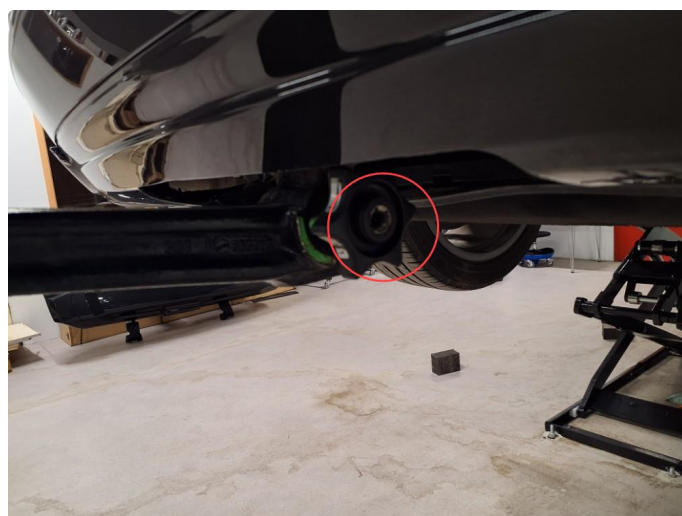
| Punkt | Beskrivelse | Plassering |
|---|---|---|
| 2.7 Tilhengerfeste | Mangler låsesylinder på avtagbart hengerfeste. | |

2.7 Mangler låsesylinder på avtagbart hengerfeste.

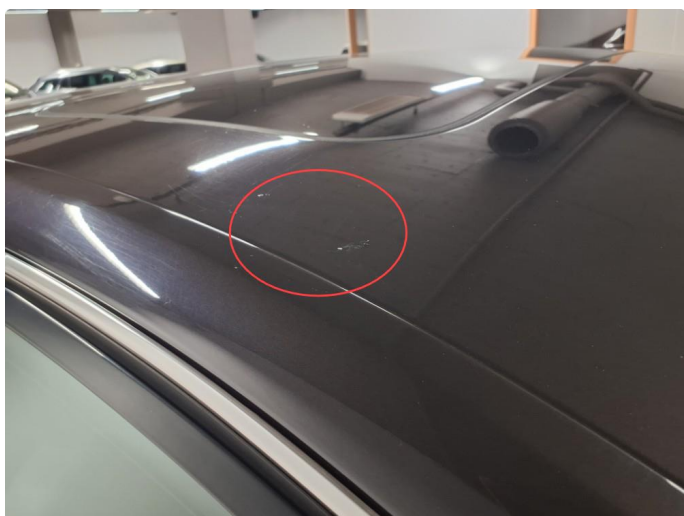
| Punkt | Beskrivelse | Plassering |
|---|---|---|
| 2.10 Tak | Noe rust på tak | |

2.10 Noe rust på tak
