MAZDA MAZDA CX-5 / GH 150 HK AUTOMAT 4WD

TESTDATO: 10.08.2026

NBF Tilstandsrapport er utarbeidet av Norges Bilbransjeforbund og Forbrukerrådet.

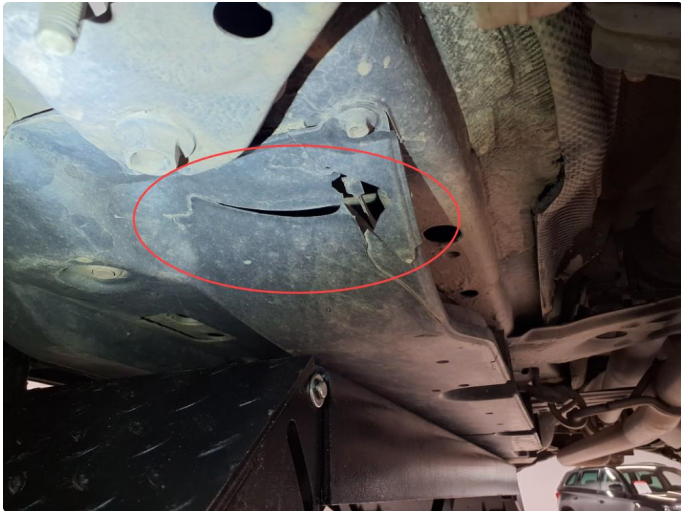
| Punkt | Beskrivelse | Plassering |
|---|---|---|
| 1.1 Under bil | beskyttelsesplate skadet | høyre foran |

1.1 Beskyttelsesplate skadet

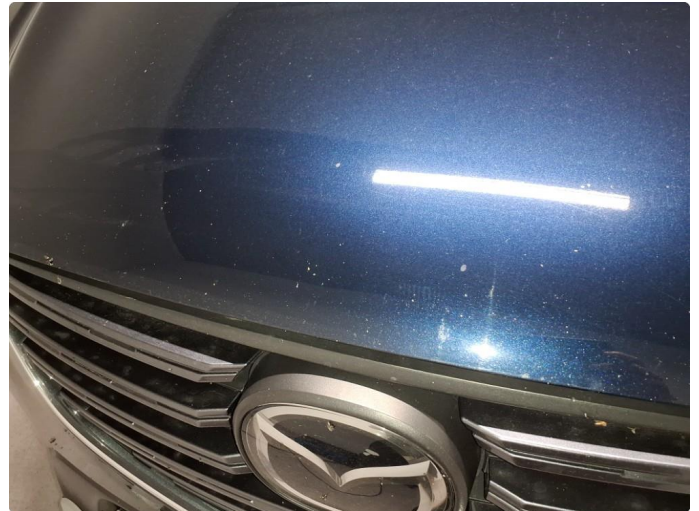
| Punkt | Beskrivelse | Plassering |
|---|---|---|
| 1.2 Panser | Noe steinsprut på panser | |

1.2 Noe steinsprut på panser

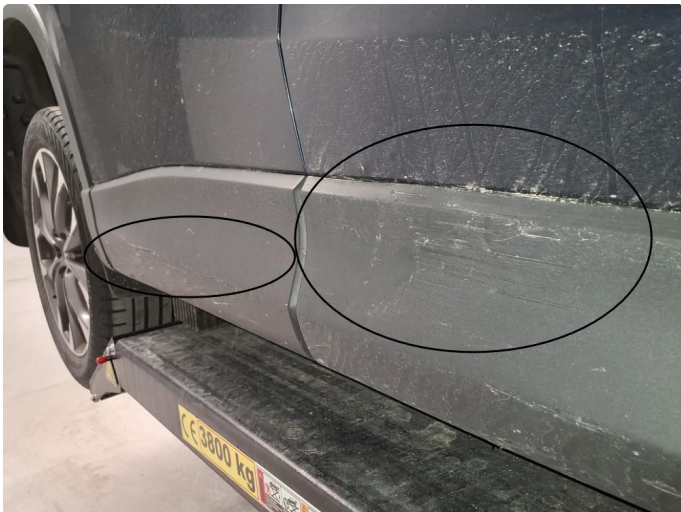
| Punkt | Beskrivelse | Plassering |
|---|---|---|
| 1.3 Dører | Merke på dører høyre side | høyre foran - høyre bak |

1.3 Merke på dører høyre side

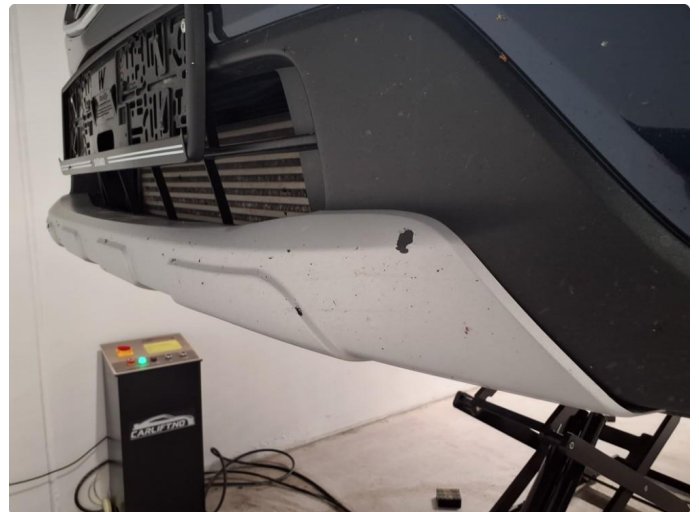
| Punkt | Beskrivelse | Plassering |
|---|---|---|
| 1.5 Støtfanger | lakk flasser på nedre del av støtfanger | foran |

1.5 Lakk flasser på nedre del av støtfanger

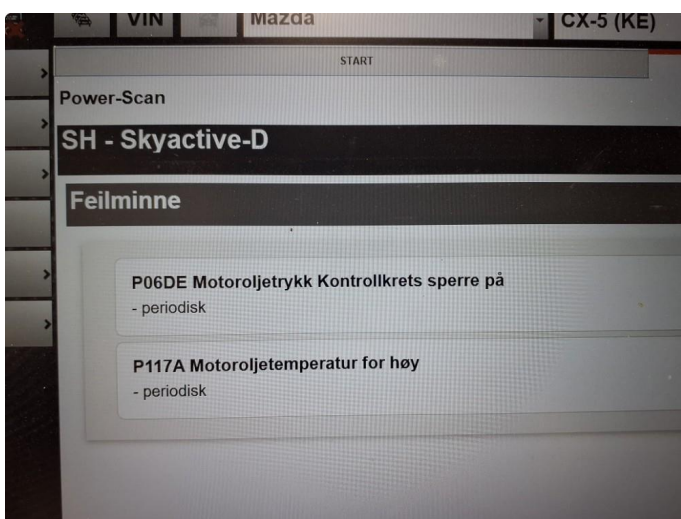
| Punkt | Beskrivelse | Plassering |
|---|---|---|
| 2.1 Motor | øvrige feil | |

2.1 Øvrige feil
