**VOLKSWAGEN ID.7 TOURER GTX / ED 4WD**
**TESTDATO: 10.08.2026**
**KODE: 2088610**

**ZT58119**

NBF Tilstandsrapport er utarbeidet av Norges Bilbransjeforbund og Forbrukerrådet.

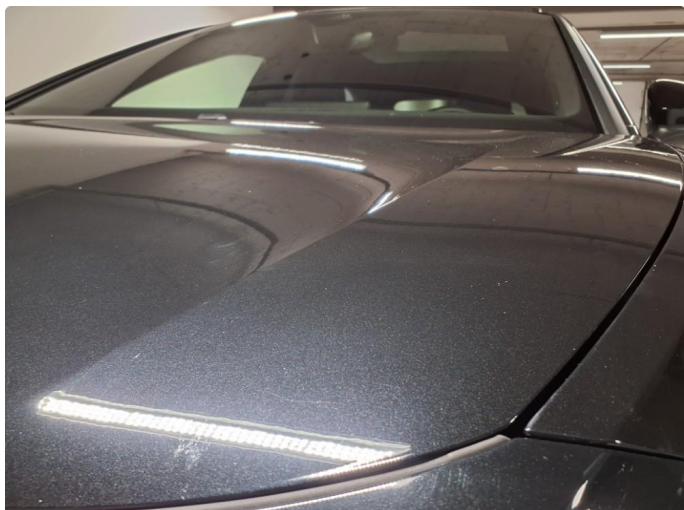
| Punkt | Beskrivelse | Plassering |
|---|---|---|
| 1.2 Panser | Noe steinsprut på panser | |

1.2 Noe steinsprut på panser

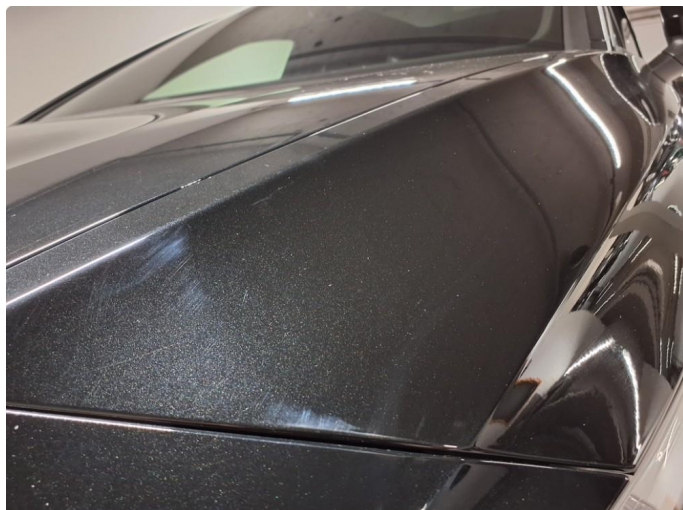
| Punkt | Beskrivelse | Plassering |
|---|---|---|
| 1.3 Skjermer | Noe steinsprut på skjermer | høyre foran |

1.3 Noe steinsprut på skjermer

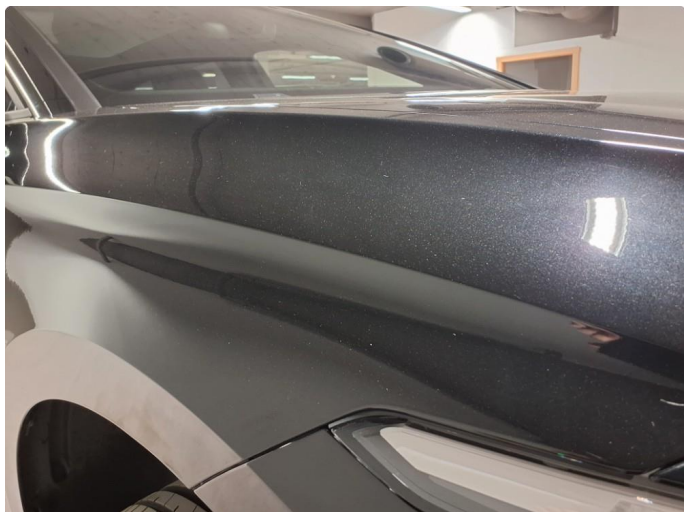
1.3 Noe steinsprut på skjermer

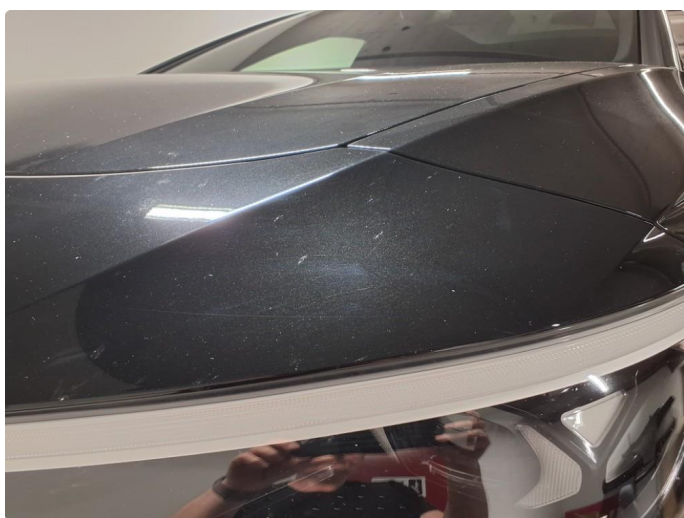
| Punkt | Beskrivelse | Plassering |
|---|---|---|
| 1.5 Grill | Noe steinsprut på frontfanger | |

1.5 Noe steinsprut på frontfanger

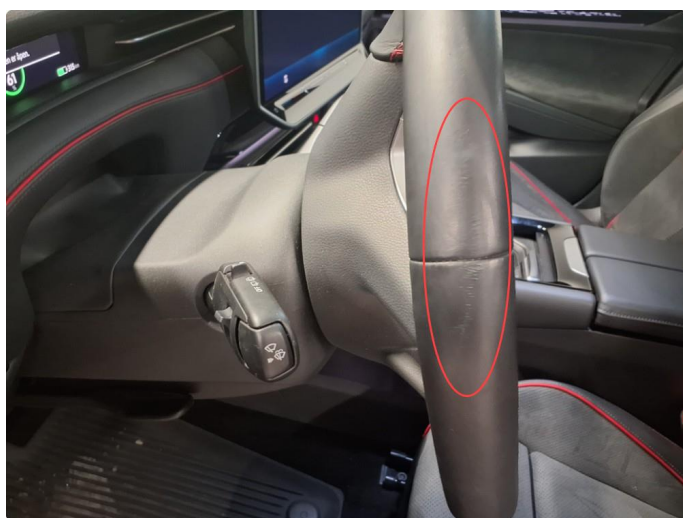
| Punkt | Beskrivelse | Plassering |
|---|---|---|
| 3.1 Ratt | Noe merker på ratt | |

3.1 Noe merker på ratt
