SKODA SUPERB / NZ 193 HK AUTOMAT 4WD

TESTDATO: 16.07.2026

CHASSISNR: TMBLR0NZ5RC008679

NBF Tilstandsrapport er utarbeidet av Norges Bilbransjeforbund og Forbrukerrådet.

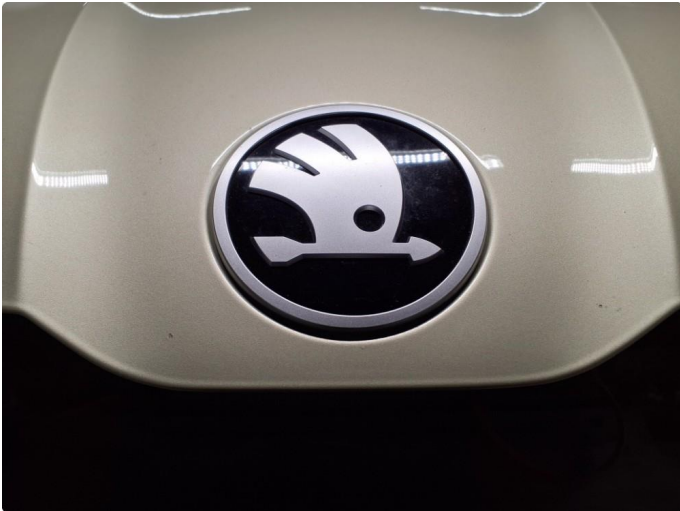
| Punkt | Beskrivelse | Plassering |
|---|---|---|
| 1.1 Panser | Noe steinsprut på panser | |

1.1 Noe steinsprut på panser

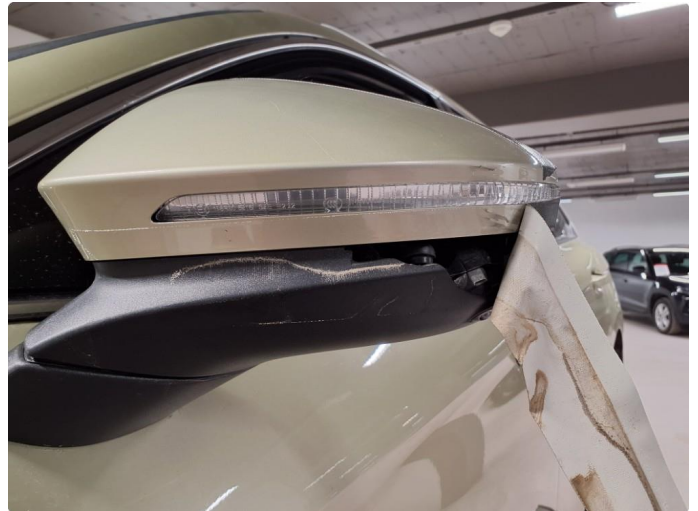
| Punkt | Beskrivelse | Plassering |
|---|---|---|
| 1.2 Speil | speilhus skadet | venstre |

1.2 Speilhus skadet

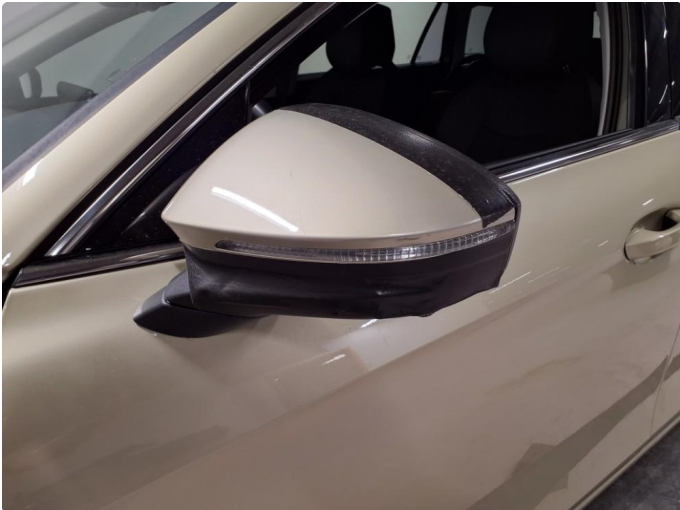
1.2 Speilhus skadet

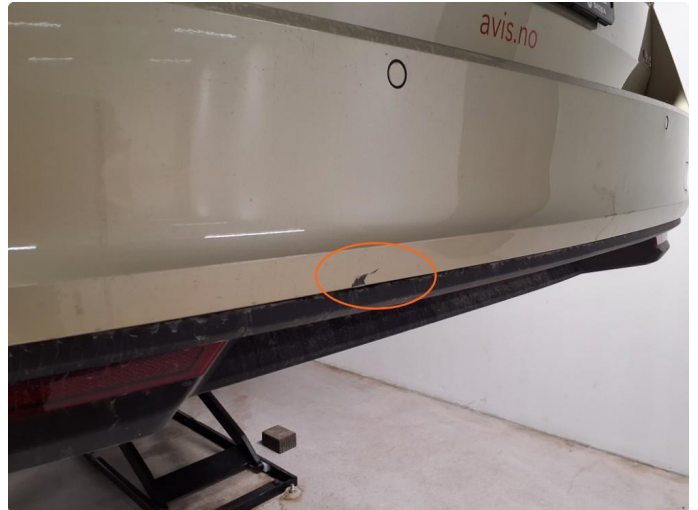
| Punkt | Beskrivelse | Plassering |
|---|---|---|
| 1.3 Støtfanger | ripe(r) ned til grunning | bak |

1.3 Ripe(r) ned til grunning

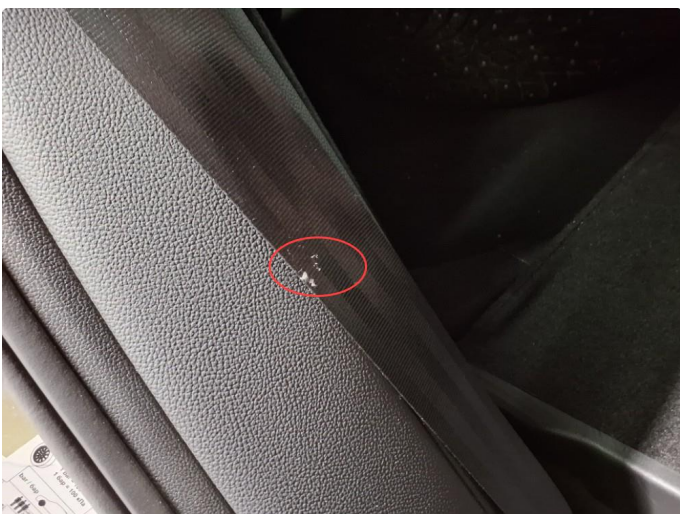
| Punkt | Beskrivelse | Plassering |
|---|---|---|
| 2.1 Bilbelte | skade på belte | høyre bak |

2.1 Skade på belte
