**VOLKSWAGEN MULTIVAN / ST 2WD**
**TESTDATO: 08.10.2026**
**KODE: 2140517**

**ZT56939**

**Hybr(B)**
**CHASSISNR: WV2ZZZSTZNH005657**
**BRUKTIMPORT: Nei**
**KJØRETØY: Personbil**
**FRIST FOR PKK: 10.07.2028**

NBF Tilstandsrapport er utarbeidet av Norges Bilbransjeforbund og Forbrukerrådet.

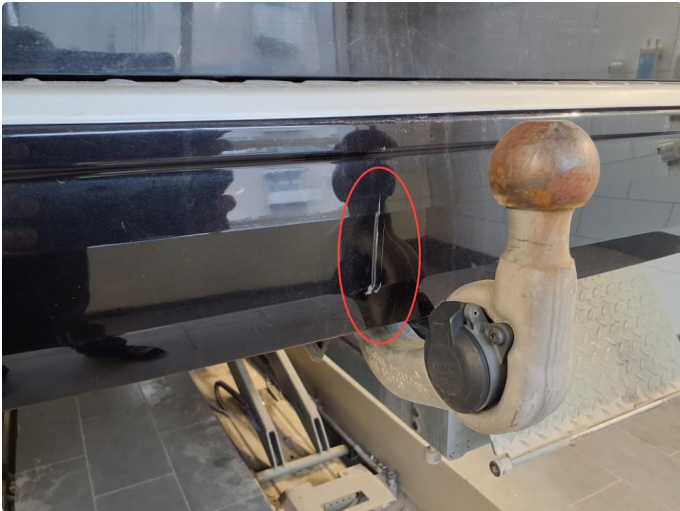
| Punkt | Beskrivelse | Plassering |
|---|---|---|
| 1.2 Støtfanger | Merke på bakfanger | |

1.2 Merke på bakfanger

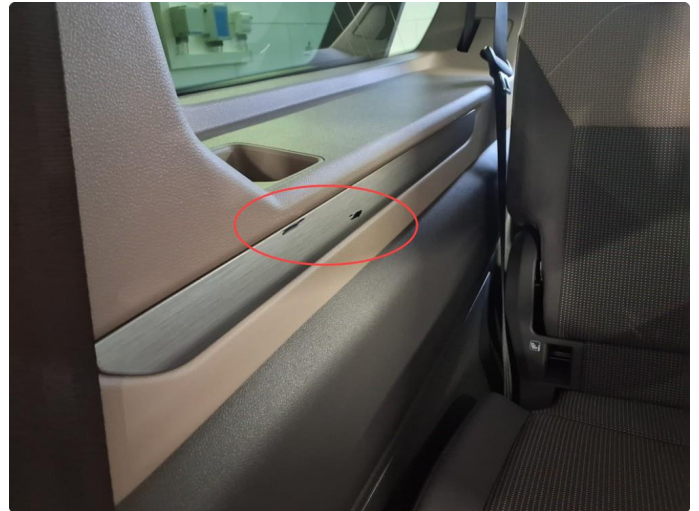
| Punkt | Beskrivelse | Plassering |
|---|---|---|
| 2.1 Dørtrekk | Merke i dørtrekk høyre bak | høyre bak |

2.1 Merke i dørtrekk høyre bak

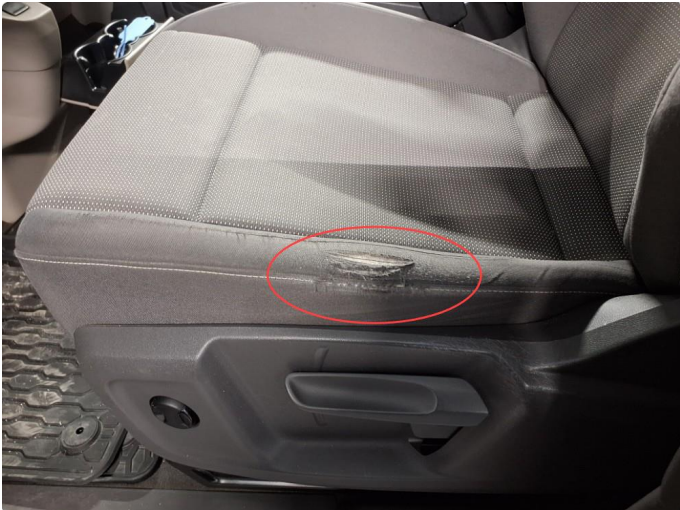
| Punkt | Beskrivelse | Plassering |
|---|---|---|
| 2.2 Seter | skade på setetrekk , forsøkes utbedres | venstre foran |

2.2 Skade på setetrekk , forsøkes utbedres
