VOLKSWAGEN TRANSPORTER / 7J0 150 HK AUTOMAT  
4WD

TESTDATO: 06.10.2026

CHASSISNR: WV1ZZZ7HZRH037810

## OPPSUMMERT STATUS PÅ KJØRETØY

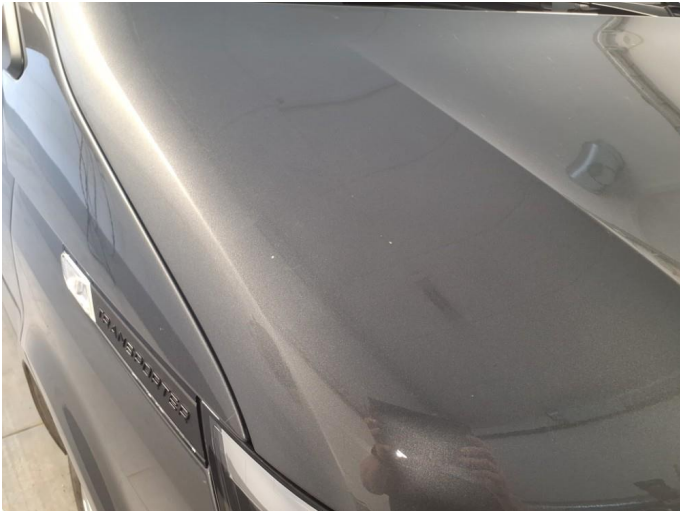
| Punkt | | Beskrivelse | Plassering |
|---|---|---|---|
| 1.1 | Panser | Noe steinsprut på panser | |

1.1 Noe steinsprut på panser

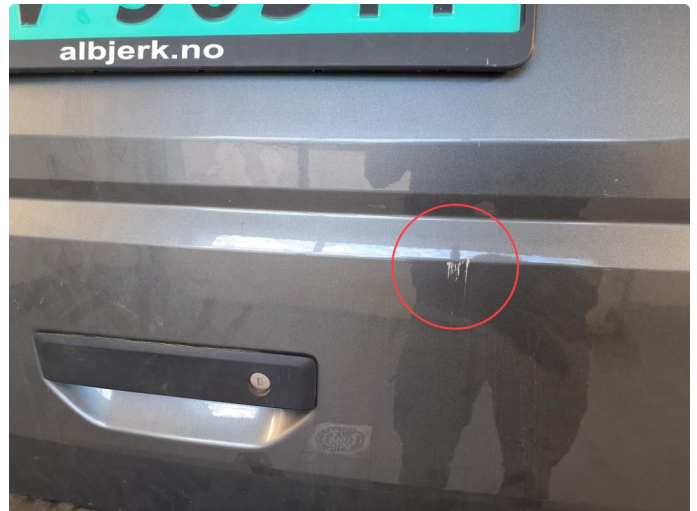
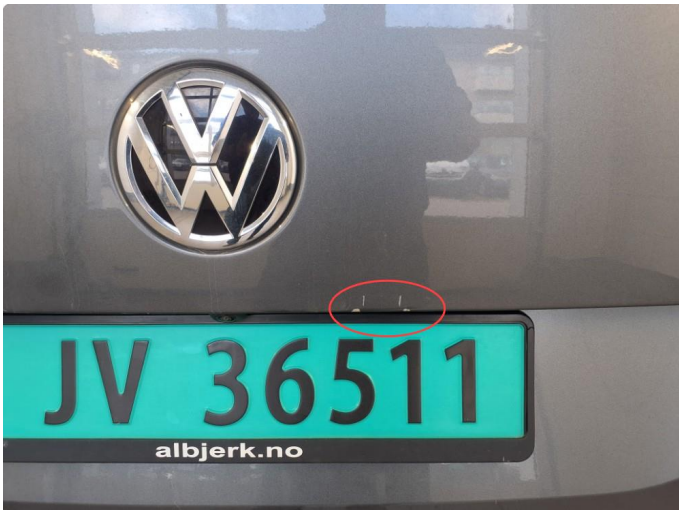
| Punkt | | Beskrivelse | Plassering |
|---|---|---|---|
| 1.2 | Bakluke | Merke i lakk på bakluke | |

1.2 Merke i lakk på bakluke

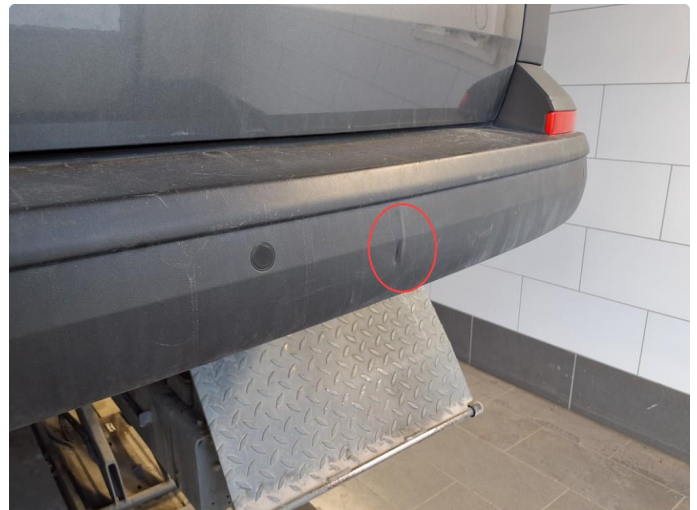
| Punkt | | Beskrivelse | Plassering |
|---|---|---|---|
| 1.3 | Støtfanger | skade i bakfanger | bak |

1.3 Skade i bakfanger
