**VOLKSWAGEN CARAVELLE 102 HK MANUELL 2WD**
**TESTDATO: 13.07.2026**
**KODE: 2072292**

**SV28601**

NBF Tilstandsrapport er utarbeidet av Norges Bilbransjeforbund og Forbrukerrådet.

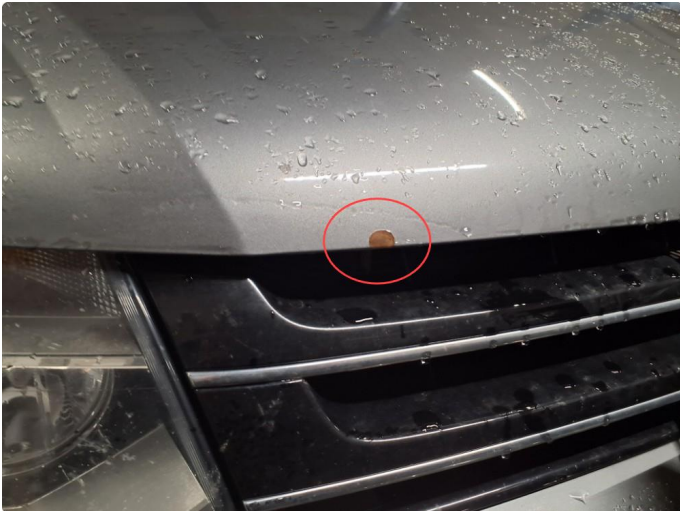
| Punkt | Beskrivelse | Plassering |
|---|---|---|
| 1.2 Panser | rust i fals | |

1.2 Rust i fals

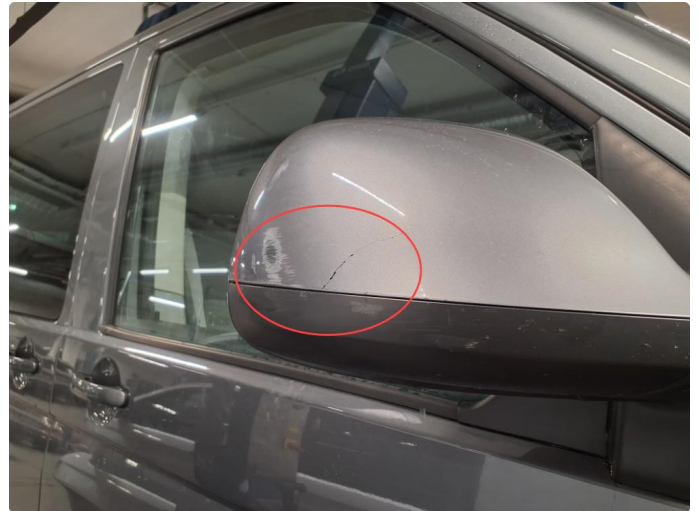
| Punkt | Beskrivelse | Plassering |
|---|---|---|
| 1.3 Speil | speilhus skadet | foran |

1.3 Speilhus skadet

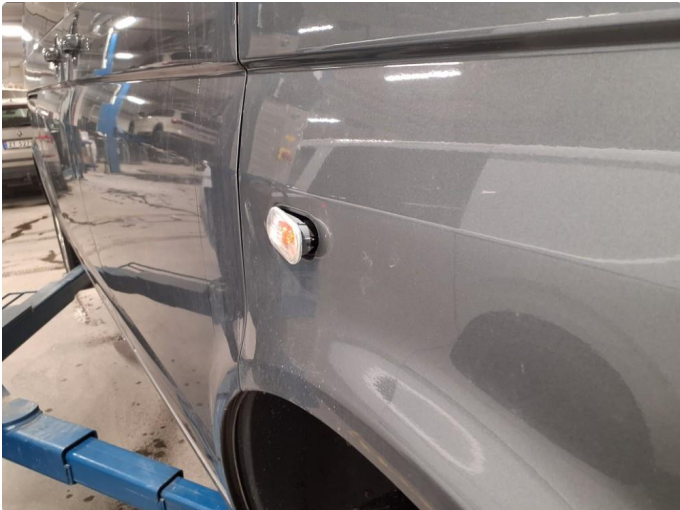
| Punkt | Beskrivelse | Plassering |
|---|---|---|
| 2.1 Retningslys | vann/dugg | venstre |

2.1 Vann/dugg

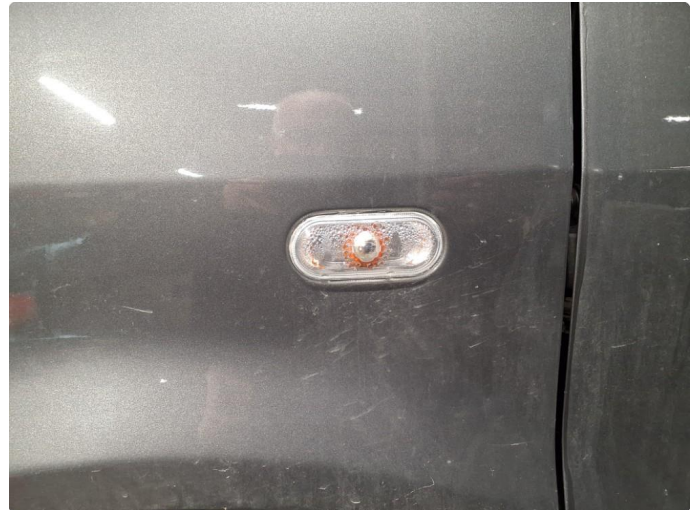
2.1 Vann/dugg
