SKODA KODIAQ 150 HK MANUELL 4WD

TESTDATO: 16.02.2026

CHASSISNR: TMBLJ9NSXJ8009493

NBF Tilstandsrapport er utarbeidet av Norges Bilbransjeforbund og Forbrukerrådet.

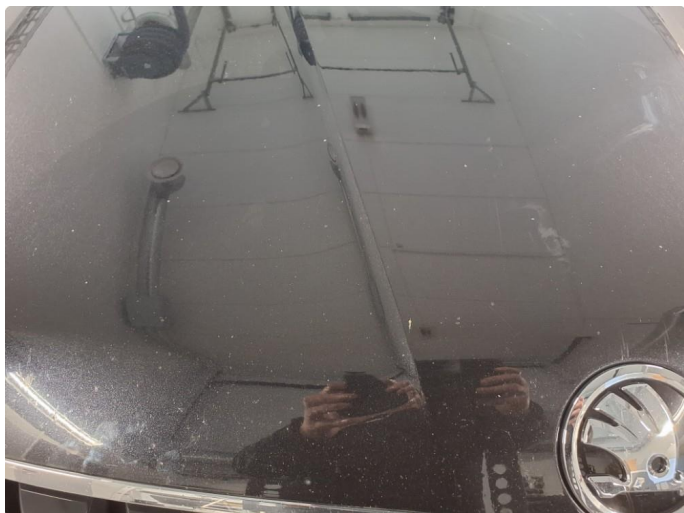
| Punkt | | Beskrivelse | Plassering |
|---|---|---|---|
| 1.1 | Panser | mye stensprut | |

1.1 Mye stensprut

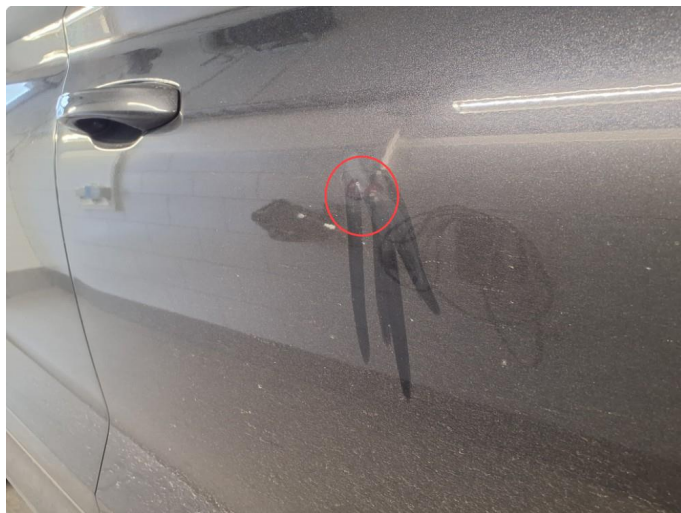
| Punkt | | Beskrivelse | Plassering |
|---|---|---|---|
| 1.2 | Dører | bulk med lakkskade | høyre foran |

1.2 Bulk med lakkskade

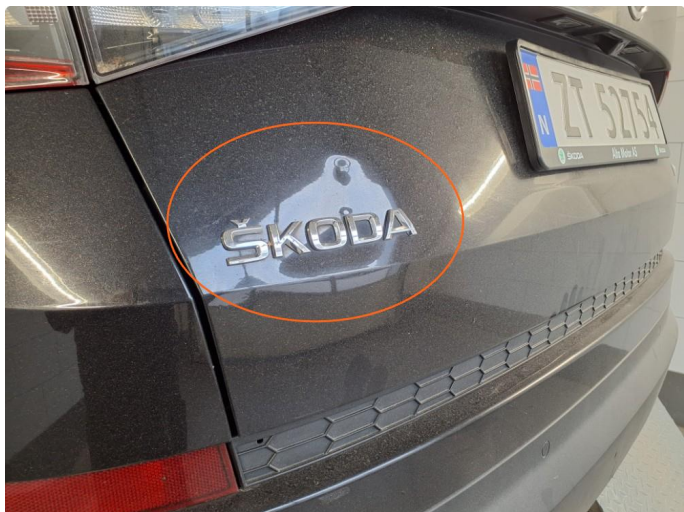
| Punkt | | Beskrivelse | Plassering |
|---|---|---|---|
| 1.3 | Bakluke | skade | |

1.3 Skade

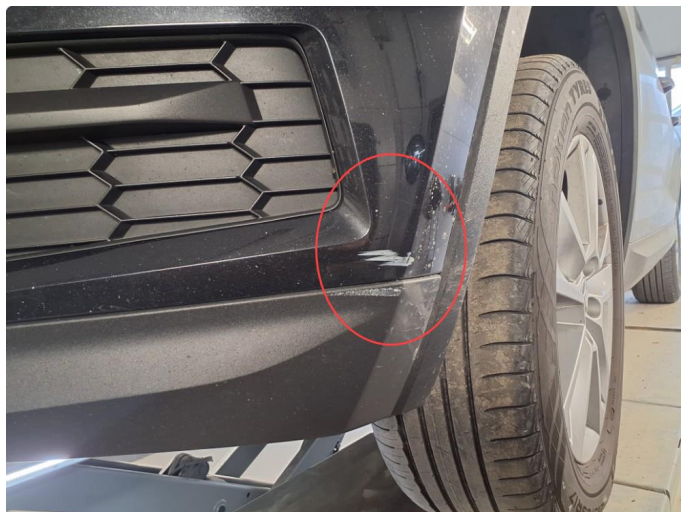
| Punkt | | Beskrivelse | Plassering |
|---|---|---|---|
| 1.4 | Støtfanger | ripe(r) ned til grunning | foran |

1.4 Ripe(r) ned til grunning

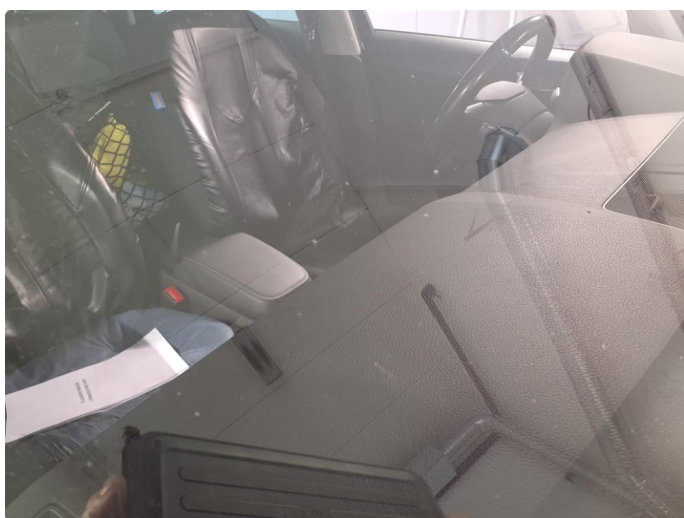
| Punkt | | Beskrivelse | Plassering |
|---|---|---|---|
| 1.5 | Frontvindu | steinsprut | |

1.5 Steinsprut
