VOLKSWAGEN CRAFTER / SZN1E 177 HK AUTOMAT 2WD

TESTDATO: 15.07.2026

ZT57282

NBF Tilstandsrapport er utarbeidet av Norges Bilbransjeforbund og Forbrukerrådet.

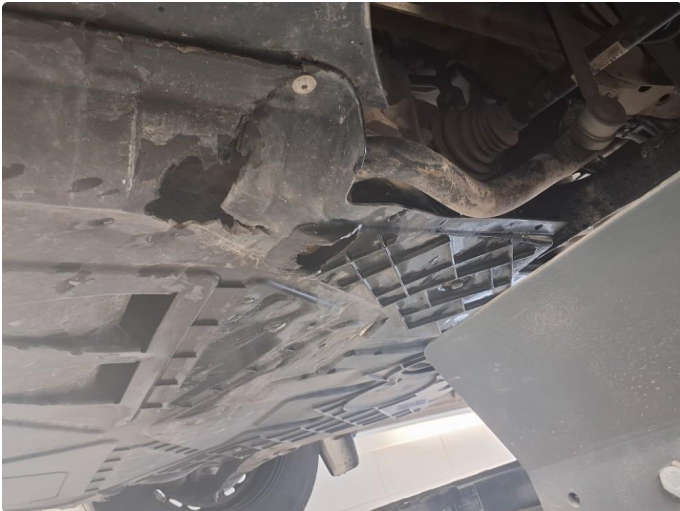
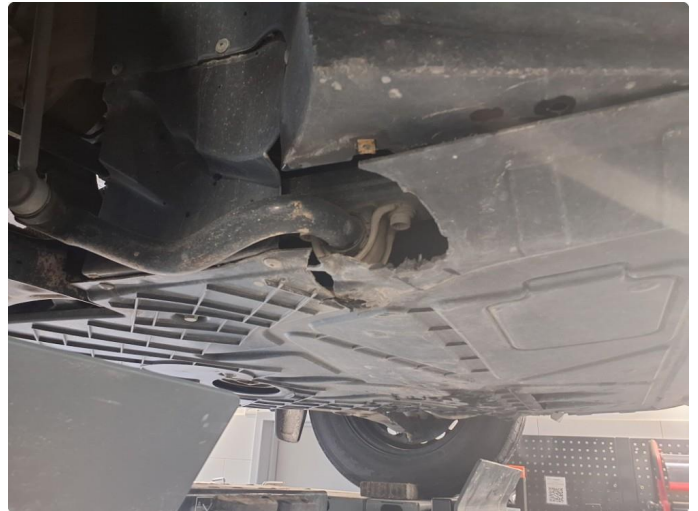
| Punkt | Beskrivelse | Plassering |
|---|---|---|
| 1.1 Under bil | beskyttelsesplate skadet | |

1.1 Beskyttelsesplate skadet

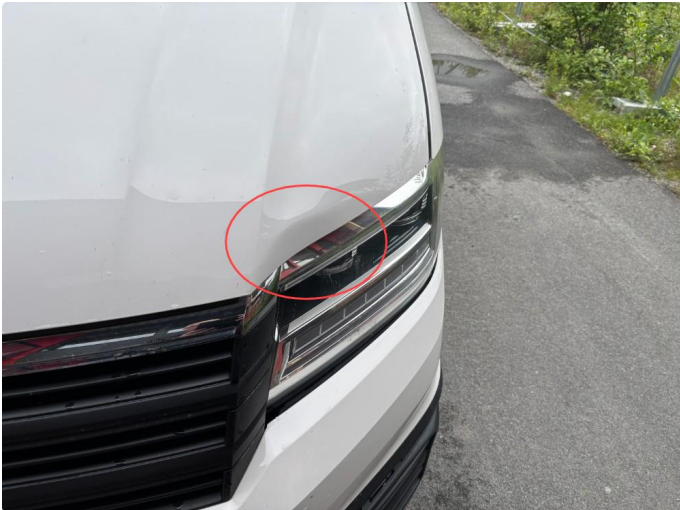
| Punkt | Beskrivelse | Plassering |
|---|---|---|
| 1.2 Panser | skade | |

1.2 Skade

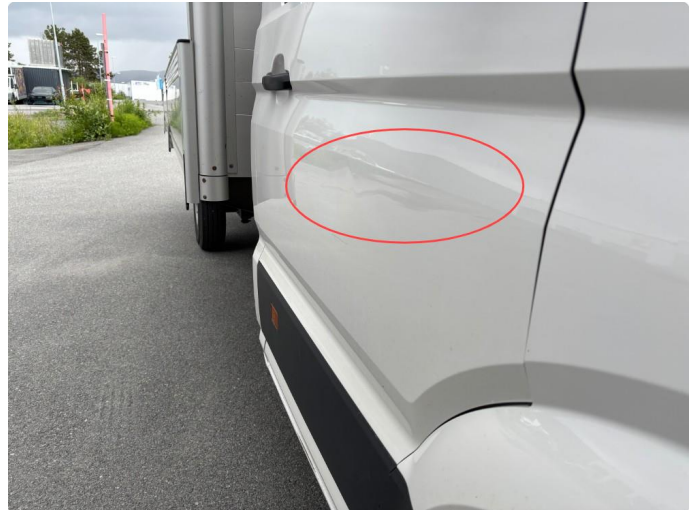
| Punkt | Beskrivelse | Plassering |
|---|---|---|
| 1.3 Dører | Der finnes flere bulker på høyre side | høyre foran |

1.3 Der finnes flere bulker på høyre side

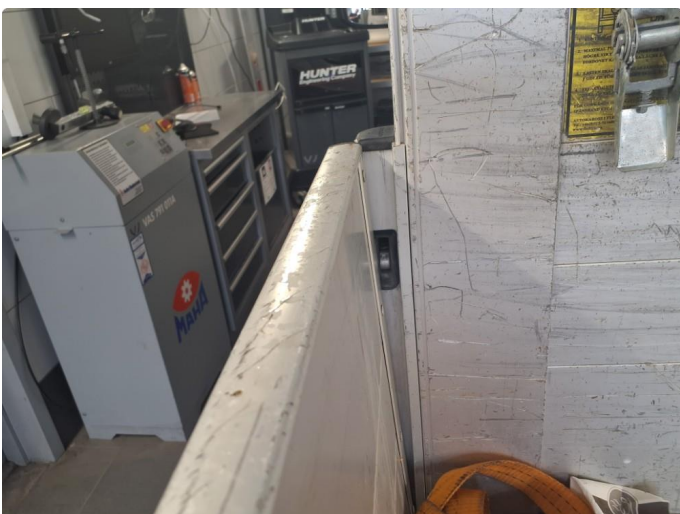
| Punkt | Beskrivelse | Plassering |
|---|---|---|
| 1.5 Skap/påbygg | Lås til kasseseide er knekt | venstre foran |

1.5 Lås til kassside er knekt

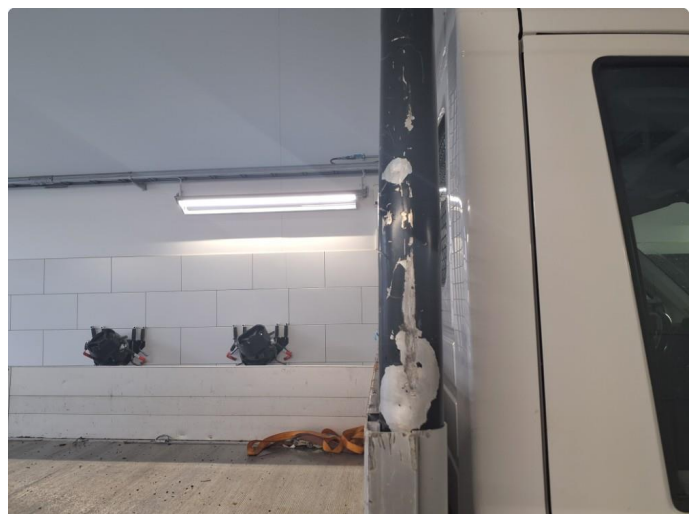
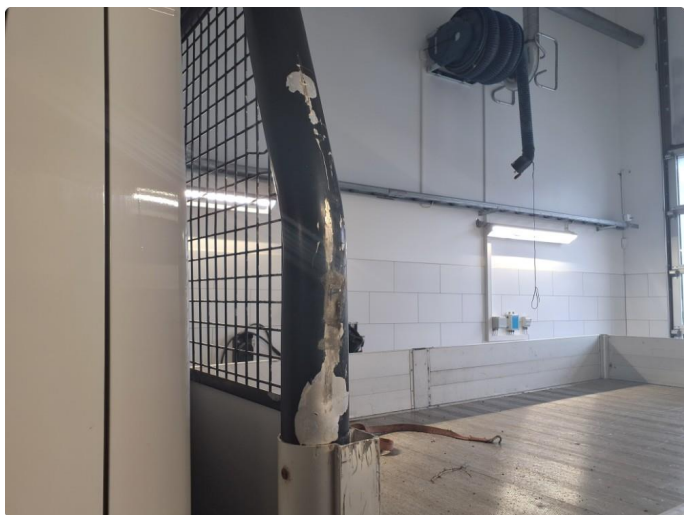
| Punkt | Beskrivelse | Plassering |
|---|---|---|
| 1.6 Skap/påbygg | Skade og merker på bøyle | venstre - høyre |

1.6 Skade og merker på bøyle

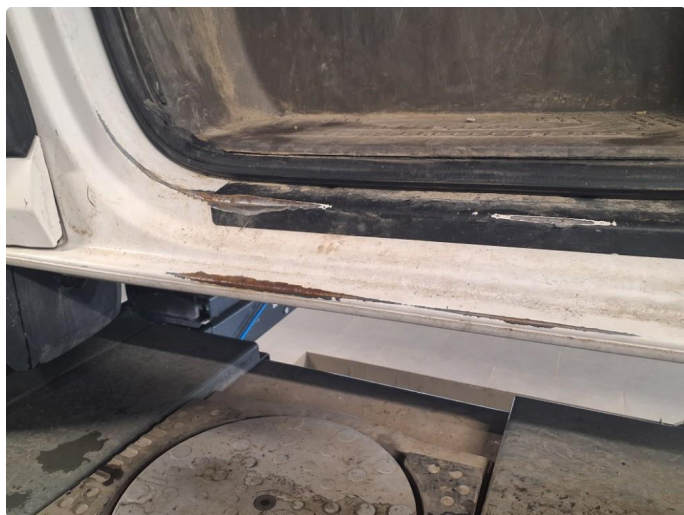
| Punkt | Beskrivelse | Plassering |
|---|---|---|
| 1.7 Døråpning | slitt innsteg | venstre foran |

1.7 Slitt innsteg

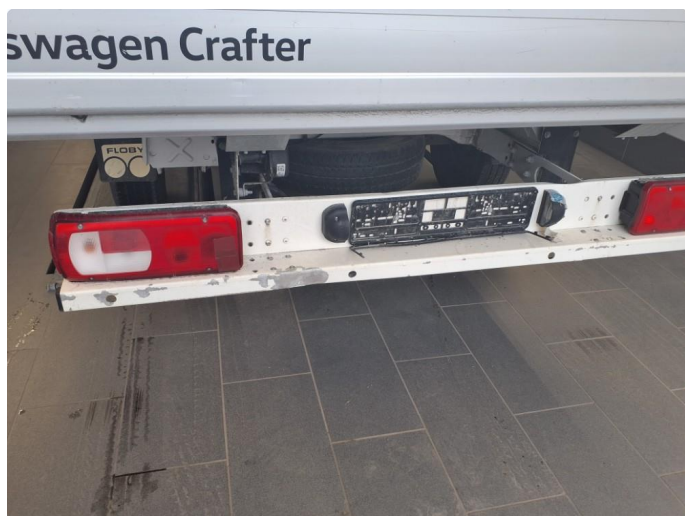
| Punkt | Beskrivelse | Plassering |
|---|---|---|
| 1.8 Støtfanger | Merker på støtfanger bak | bak |

1.8 Merker på støtfanger bak

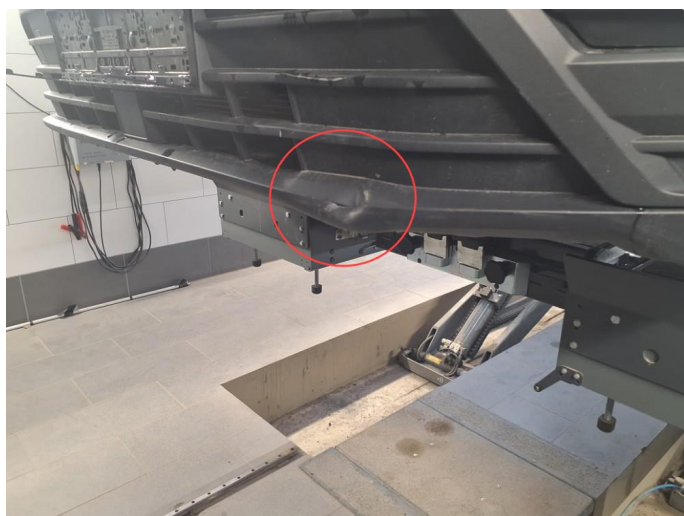
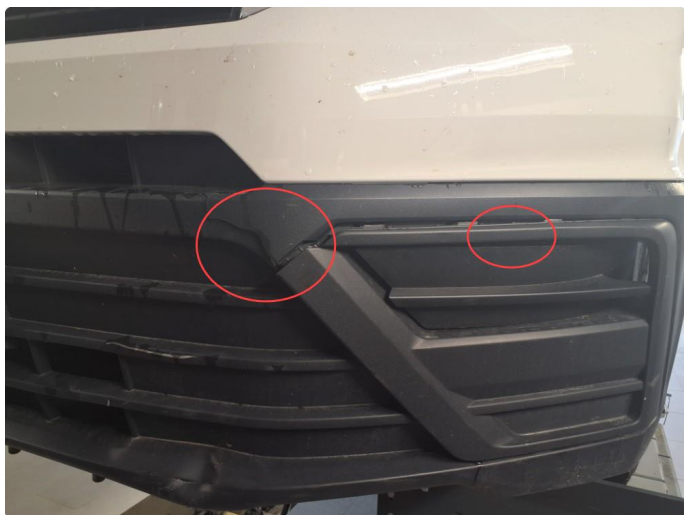
| Punkt | Beskrivelse | Plassering |
|---|---|---|
| 1.9 Støtfanger | skade | foran |

1.9 Skade

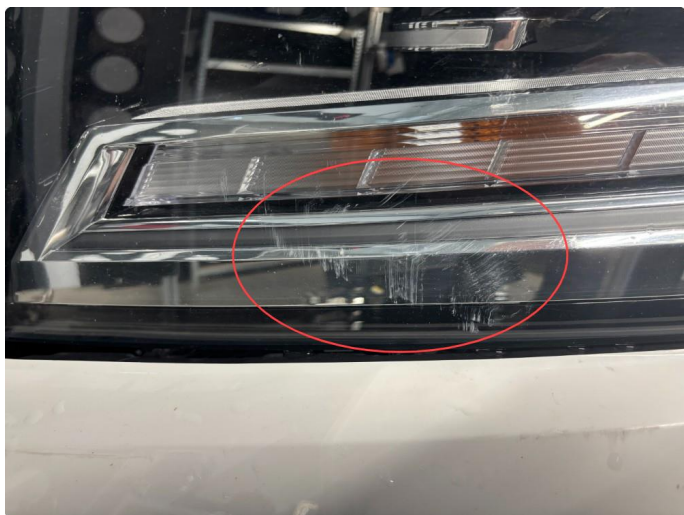
| Punkt | Beskrivelse | Plassering |
|---|---|---|
| 2.1 Lys foran | riper i venstre frontlykt | venstre foran |

2.1 Riper i venstre frontlykt

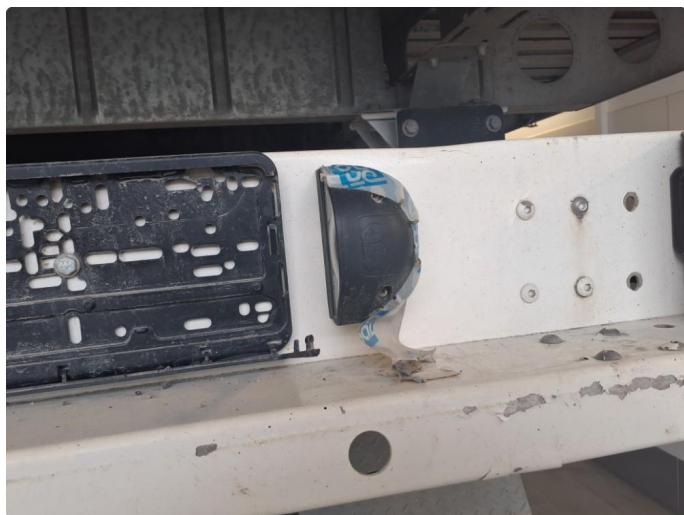
| Punkt | Beskrivelse | Plassering |
|---|---|---|
| 2.2 Lys bak | skiltlys- skade | |

2.2 Skiltlys- skade

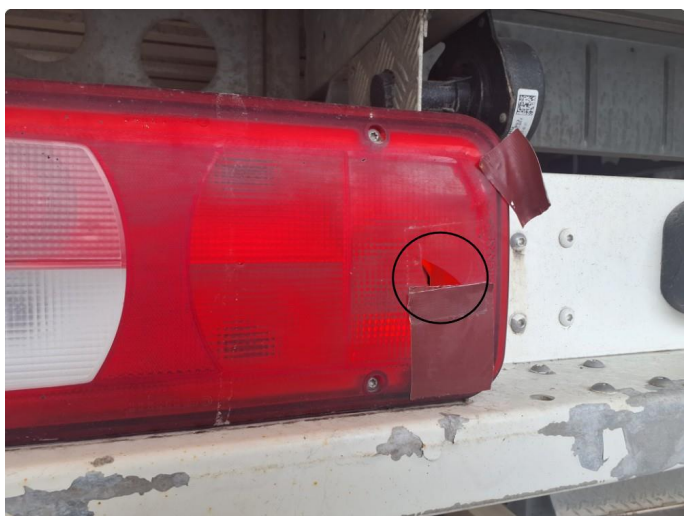
| Punkt | Beskrivelse | Plassering |
|---|---|---|
| 2.3 Lys bak | sprukket glass baklykt venstre side | venstre bak |

2.3 Sprukket glass baklykt venstre side

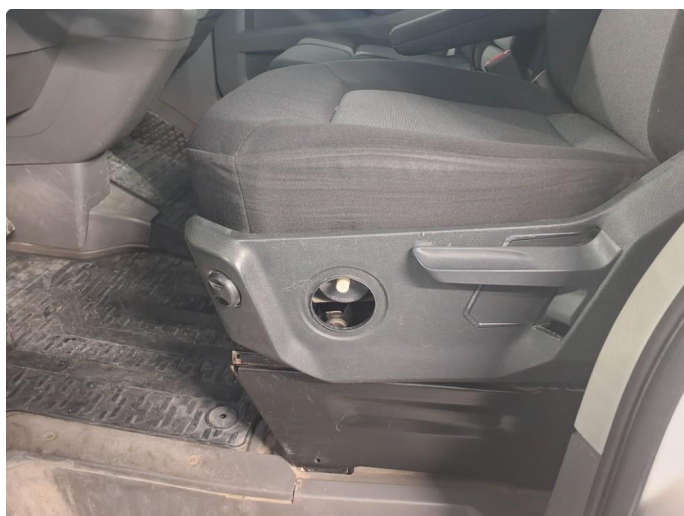
| Punkt | Beskrivelse | Plassering |
|---|---|---|
| 4.1 Seter | Skade på deksel. | venstre foran |

4.1 Skade på deksel.
