MERCEDES-BENZ GL 350 BLUETEC 4MATIC / 166 4WD

TESTDATO: 14.07.2026

BS68457

NBF Tilstandsrapport er utarbeidet av Norges Bilbransjeforbund og Forbrukerrådet.

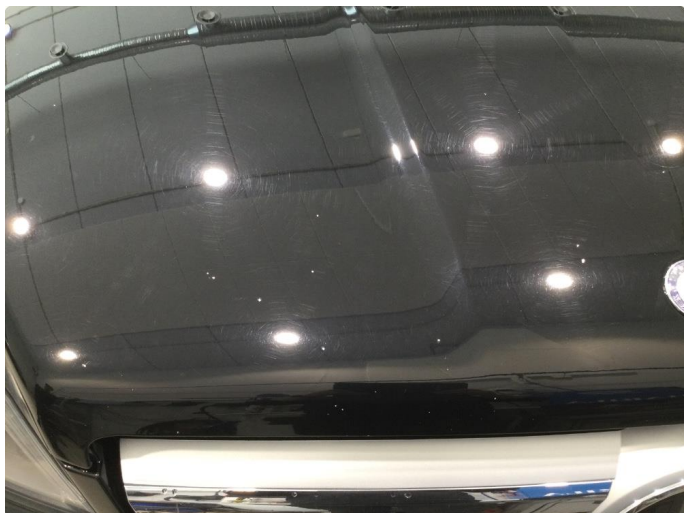
| Punkt | Beskrivelse | Plassering |
|---|---|---|
| 1.2 Panser | Noe stensprut på panser | |

1.2 Noe stensprut på panser

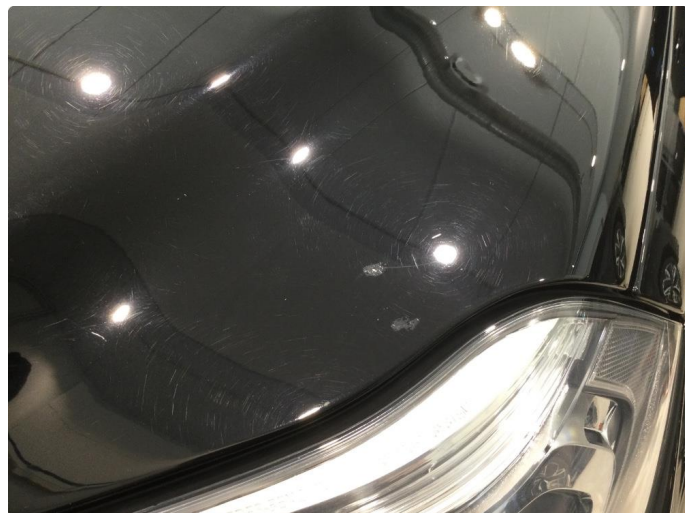
1.2 Noe stensprut på panser

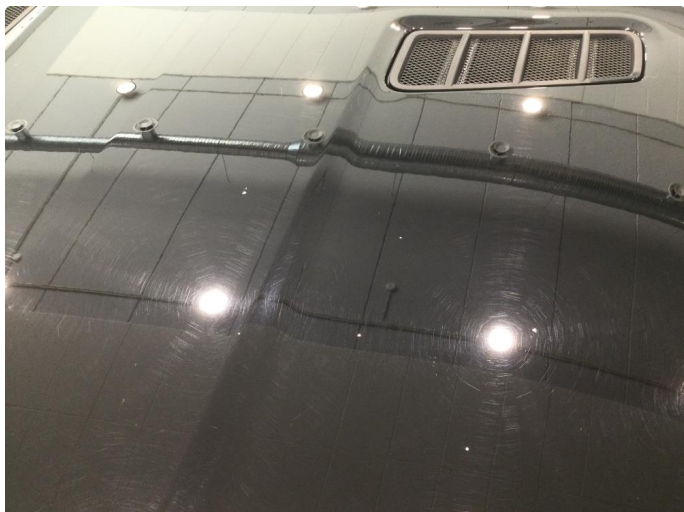
1.2 Noe stensprut på panser

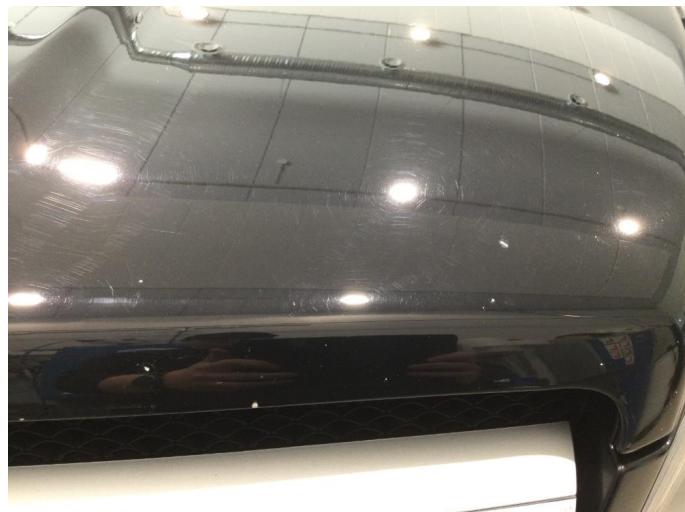
1.2 Noe stensprut på panser

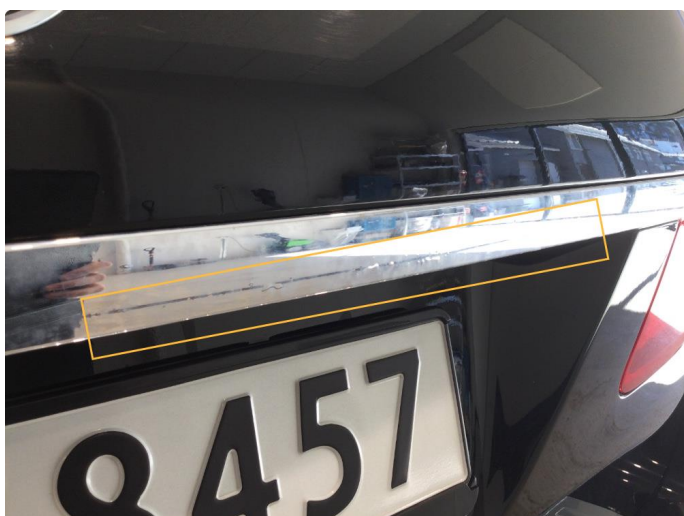
| Punkt | Beskrivelse | Plassering |
|---|---|---|
| 1.3 Dører | korrosjon på list over skiltplate bak | |

1.3 Korrosjon på list over skiltplate bak

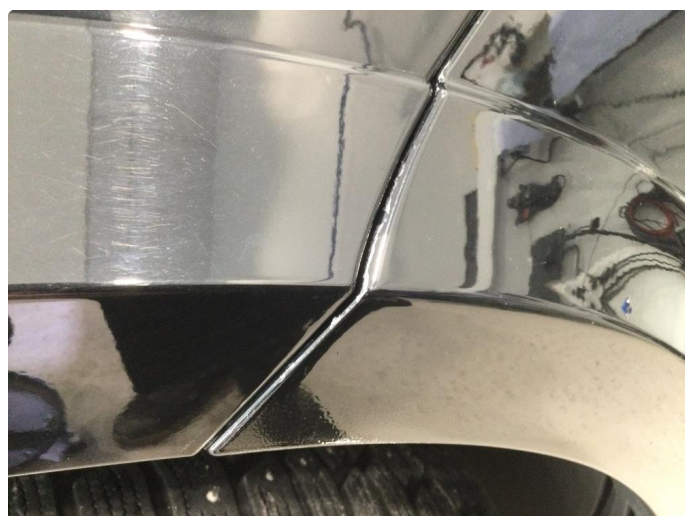
| Punkt | Beskrivelse | Plassering |
|---|---|---|
| 1.4 Skjermer | Slit lakk mellom Skjerm og størfanger | høyre foran |

1.4 Slit lakk mellom Skjerm og størfanger

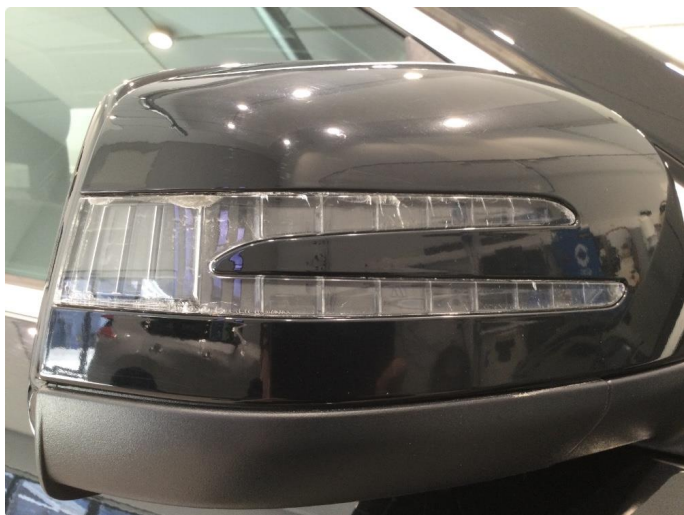
| Punkt | Beskrivelse | Plassering |
|---|---|---|
| 1.5 Speil | blinklys sprukket/krakelert | begge foran |

1.5 Blinklys sprukket/krakelert

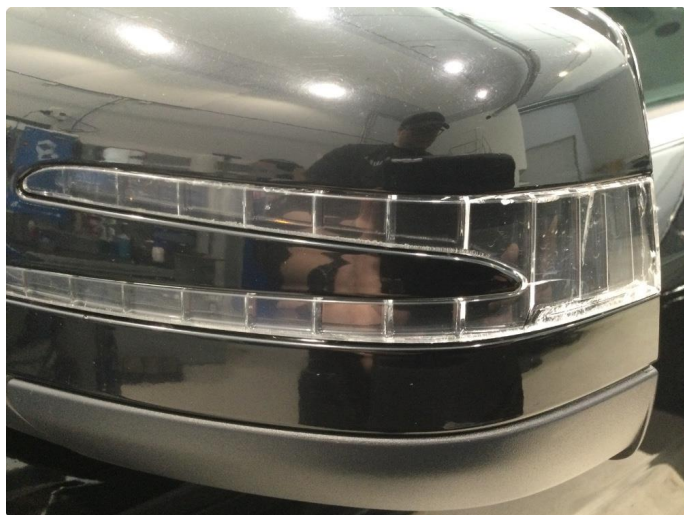
1.5 Blinklys sprukket/krakelert

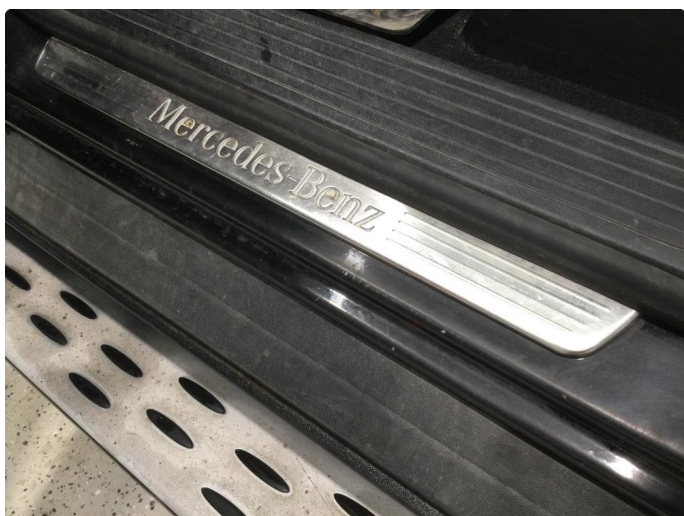
| Punkt | Beskrivelse | Plassering |
|---|---|---|
| 1.6 Døråpning | Merker ved innsteg | venstre foran |

1.6 Merker ved innsteg

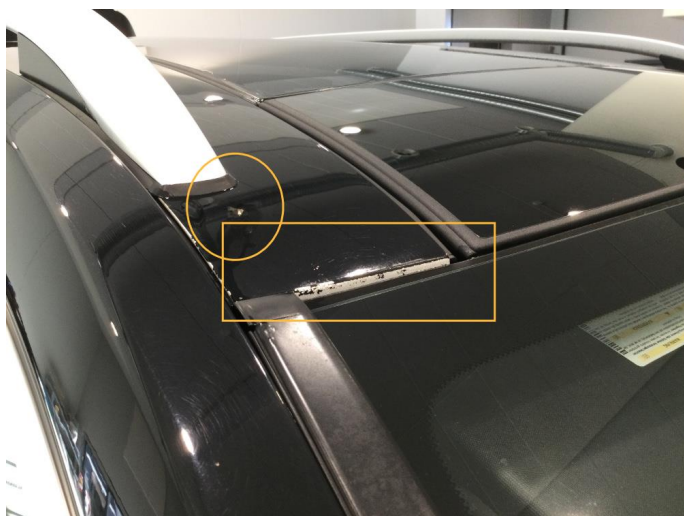
| Punkt | Beskrivelse | Plassering |
|---|---|---|
| 1.7 Tak | Slitt lakk på taket over frontruten | |

1.7 Slitt lakk på taket over frontruten

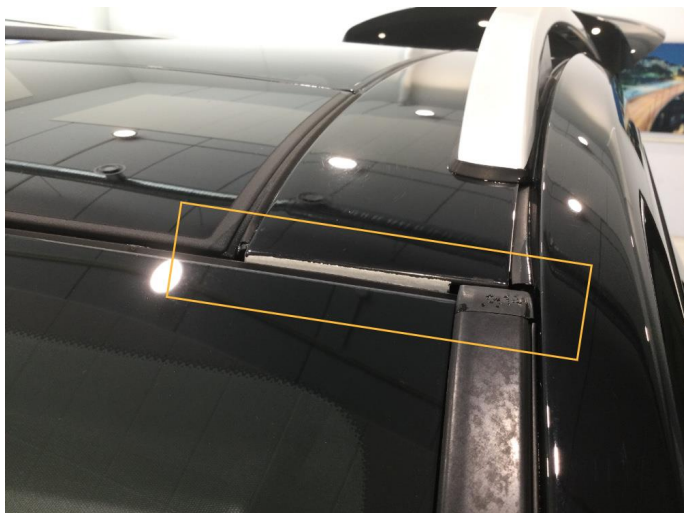
1.7 Slitt lakk på taket over frontruten

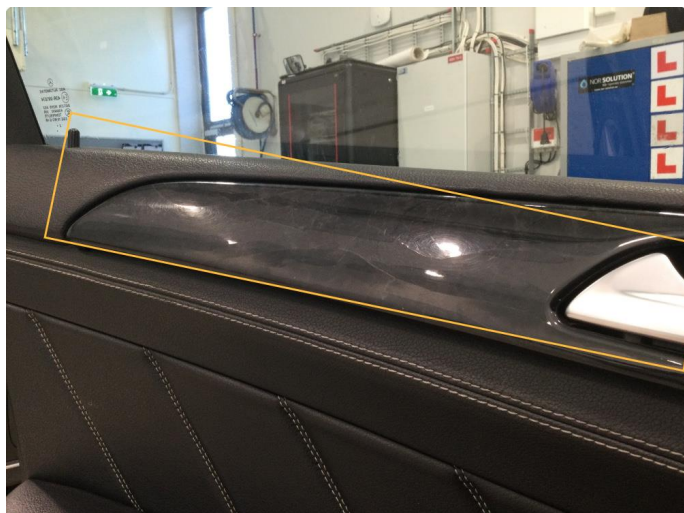
| Punkt | Beskrivelse | Plassering |
|---|---|---|
| 2.1 Dørtrekk | Krakelert pyntelist | venstre foran |

2.1 Krakelert pyntelist

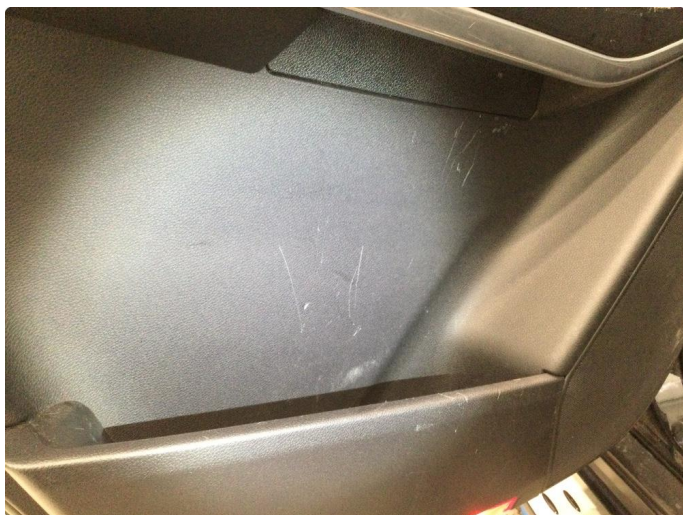
| Punkt | Beskrivelse | Plassering |
|---|---|---|
| 2.2 Dørtrekk | Noe merke i dørtrekk venstre bak | venstre bak |

2.2 Noe merke i dørtrekk venstre bak

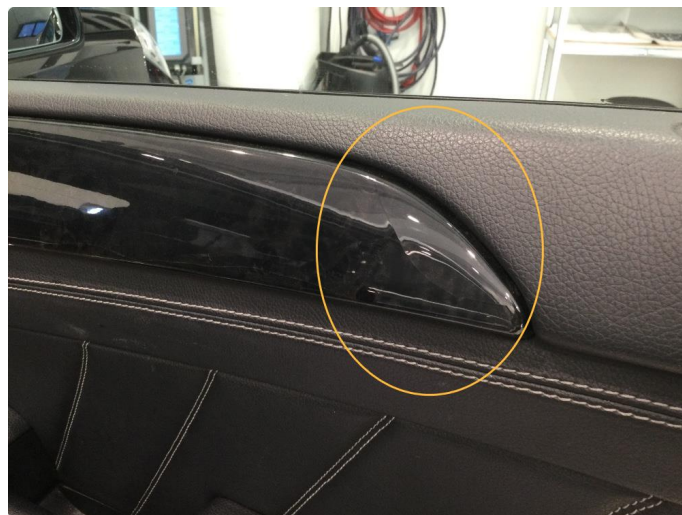
| Punkt | Beskrivelse | Plassering |
|---|---|---|
| 2.3 Dørtrekk | Krakelert pyntelist | høyre foran |

2.3 Krakelert pyntelist

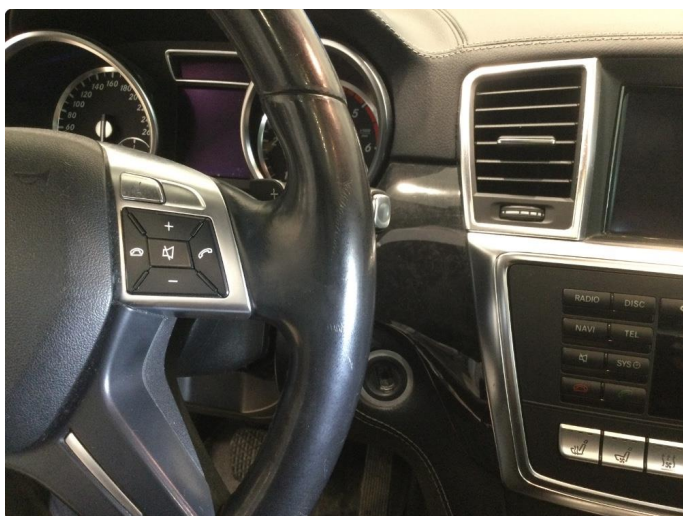
| Punkt | Beskrivelse | Plassering |
|---|---|---|
| 2.4 Ratt | Noe merker | |

2.4 Noe merker

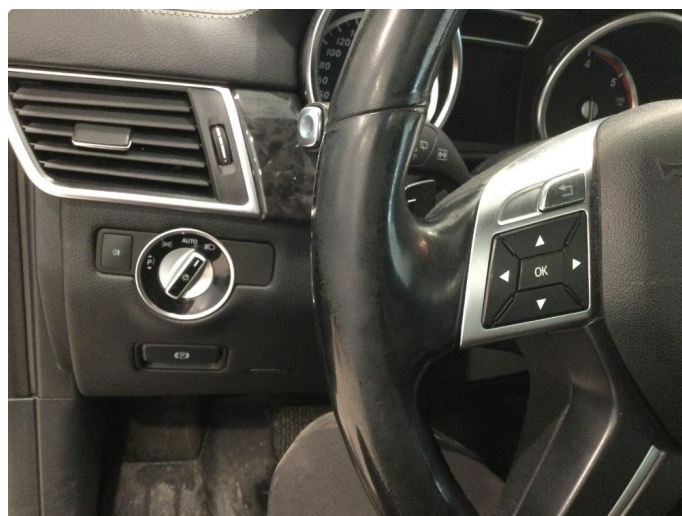
2.4 Noe merker
