FIAT FIAT DOBLO' / 263 95 HK MANUELL 2WD

TESTDATO: 07.10.2026

AE62799

CHASSISNR: ZFA26300006S69581

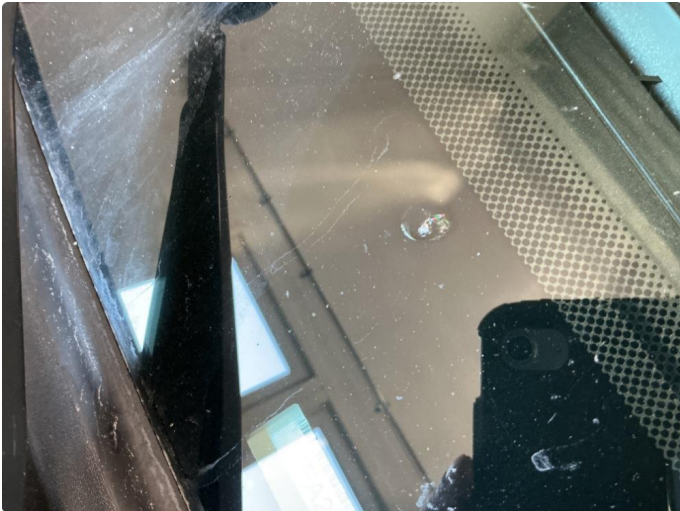
| Punkt | Beskrivelse | Plassering |
|---|---|---|
| 1.1 Frontvindu | steinsprut utenfor synsfelt | |

1.1 Steinsprut utenfor synsfelt
