SUBARU OUTBACK / B6 175 HK AUTOMAT 4WD

TESTDATO: 10.07.2026

CHASSISNR: JF1BS9LC2JG152512

NBF Tilstandsrapport er utarbeidet av Norges Bilbransjeforbund og Forbrukerrådet.

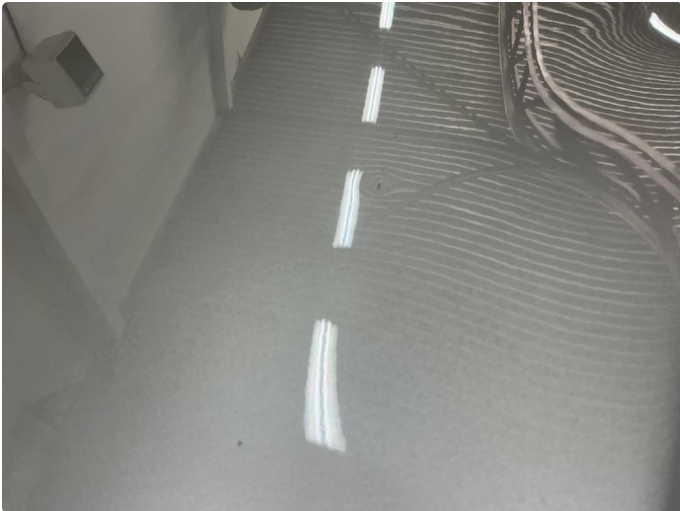
| Punkt | | Beskrivelse | Plassering |
|---|---|---|---|
| 1.1 | Panser | bulk med lakkskade | |

1.1 Bulk med lakkskade

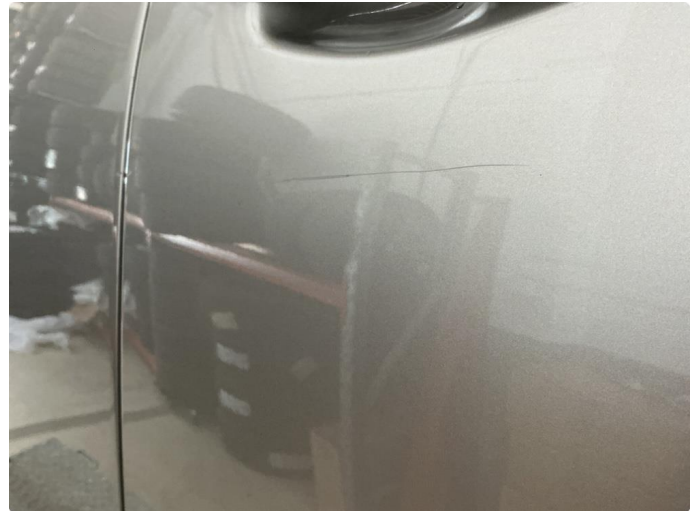
| Punkt | | Beskrivelse | Plassering |
|---|---|---|---|
| 1.2 | Dører | bulk med lakkskade | høyre foran |

1.2 Bulk med lakkskade
