RENAULT CAPTUR 150 HK AUTOMAT 2WD

TESTDATO: 16.04.2025

NBF Tilstandsrapport er utarbeidet av Norges Bilbransjeforbund og Forbrukerrådet.

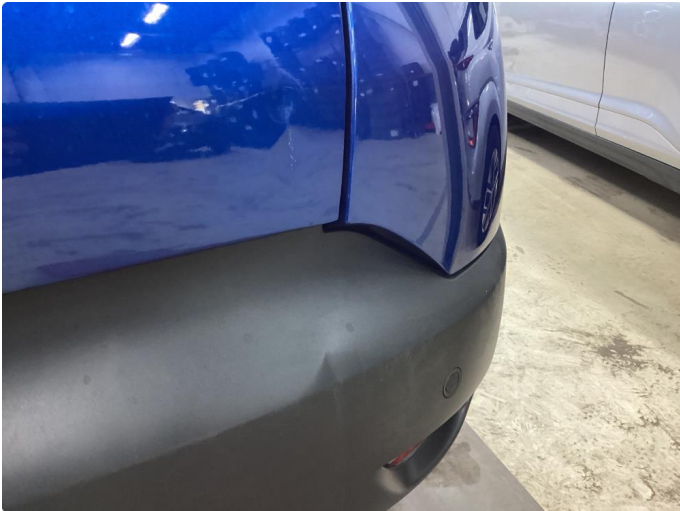
| Punkt | | Beskrivelse | Plassering |
|---|---|---|---|
| 1.1 | Bakluke | P-bulk | |

1.1 P-bulk
