PEUGEOT 3008 / M 4WD

TESTDATO: 10.07.2026

CHASSISNR: VF3M45GBUMS207192

NBF Tilstandsrapport er utarbeidet av Norges Bilbransjeforbund og Forbrukerrådet.

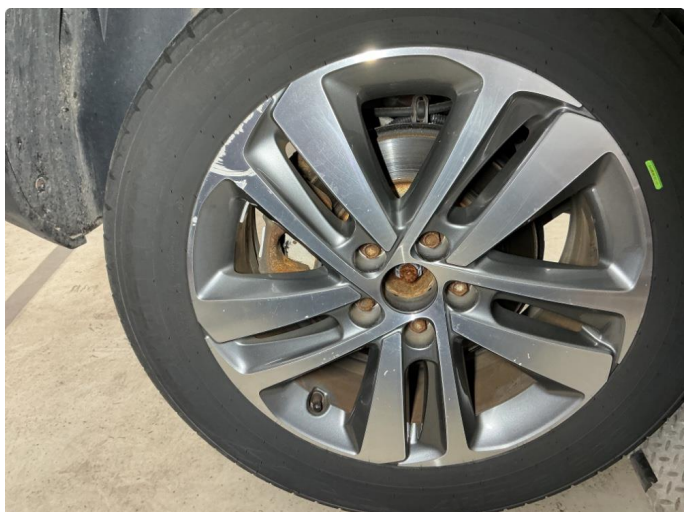
| Punkt | | Beskrivelse | Plassering |
|---|---|---|---|
| 1.1 | Dekk/Felger | kantkjørt felg | |

1.1 Kantkjørt felg

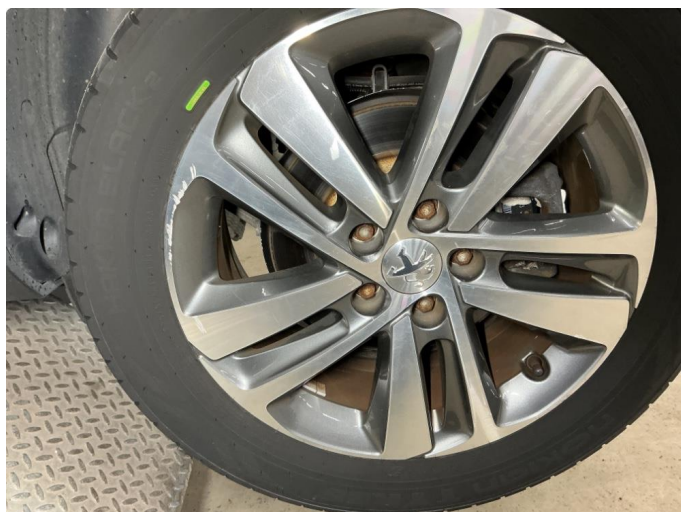
1.1 Kantkjørt felg

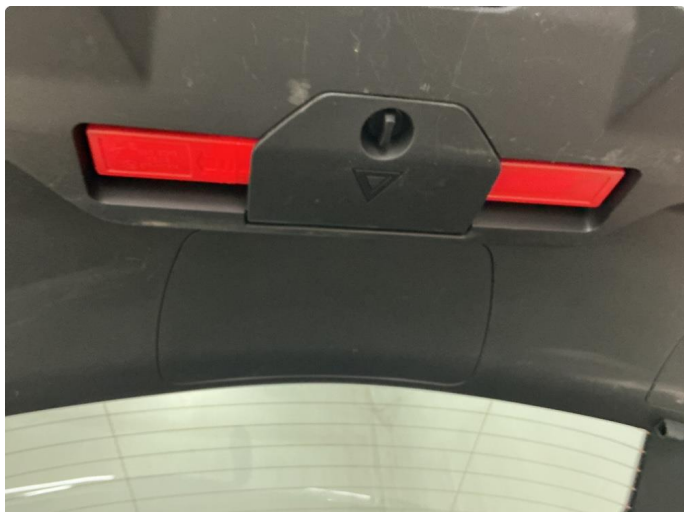
| Punkt | | Beskrivelse | Plassering |
|---|---|---|---|
| 2.1 | Opplysninger | øvrige opplysninger | |

2.1 Øvrig opplysninger

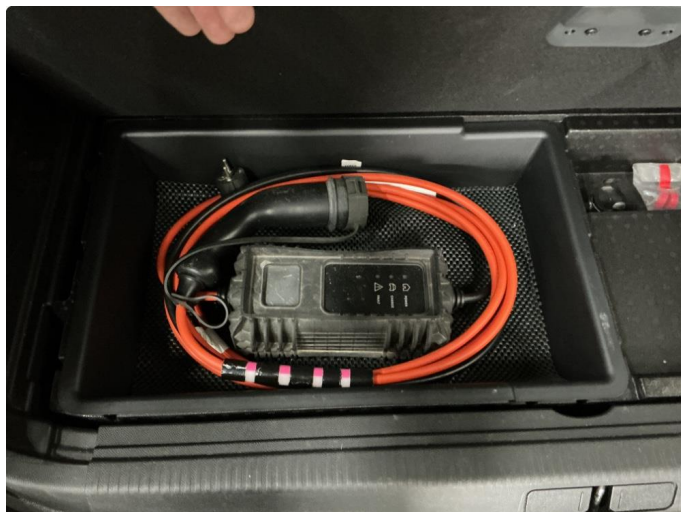
2.1 Øvrig opplysninger

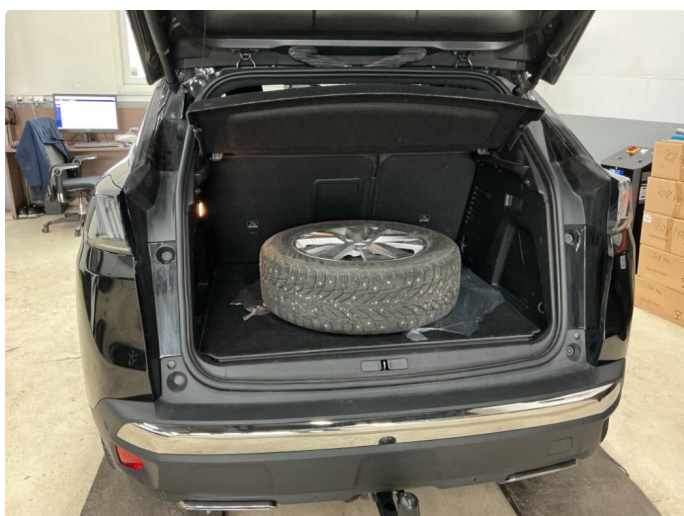
2.1 Øvrig opplysninger

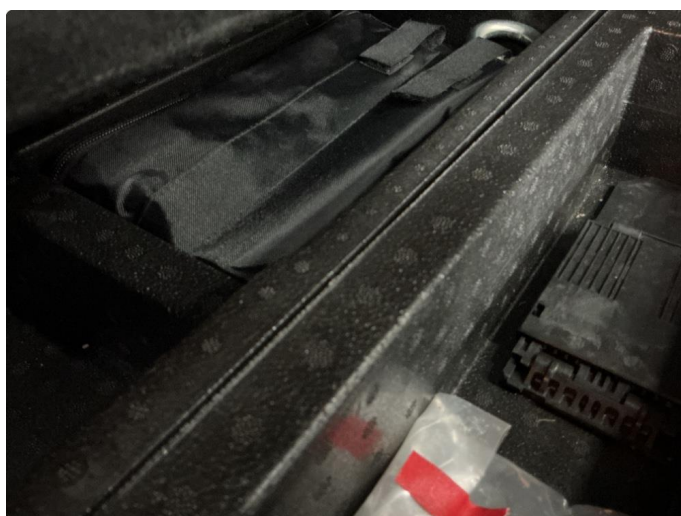
2.1 Øvrig opplysninger
