TESTDATO: 18.03.2025
KODE: 1666632

EN19460

NBF Tilstandsrapport er utarbeidet av Norges Bilbransjeforbund og Forbrukerrådet.

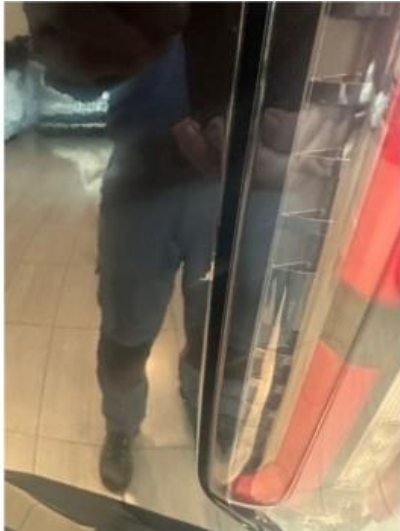
1.1 Liten lakkskade i bakluke høyre side. Lakkeres forenklet
