VOLKSWAGEN ID.4 GTX 4X4

TESTDATO: 15.05.2025

KODE: 1713334

CHASSISNR: WVGZZZE2ZNP034152

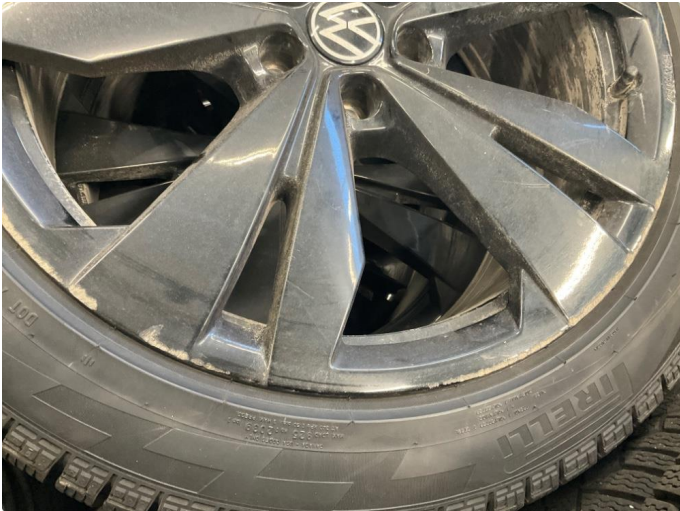
| Punkt | | Beskrivelse | Plassering |
|---|---|---|---|
| 1.1 | Dekk/Felger | ripe (r) gjennom lakk | |

1.1 Ripe (r) gjennom lakk

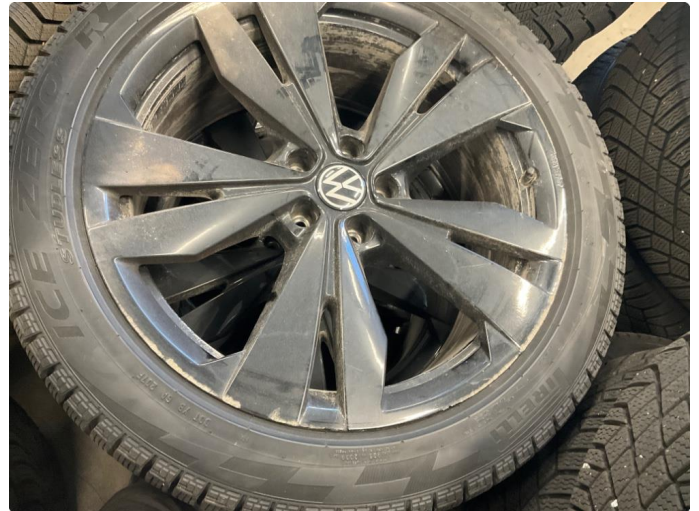
1.1 Ripe (r) gjennom lakk

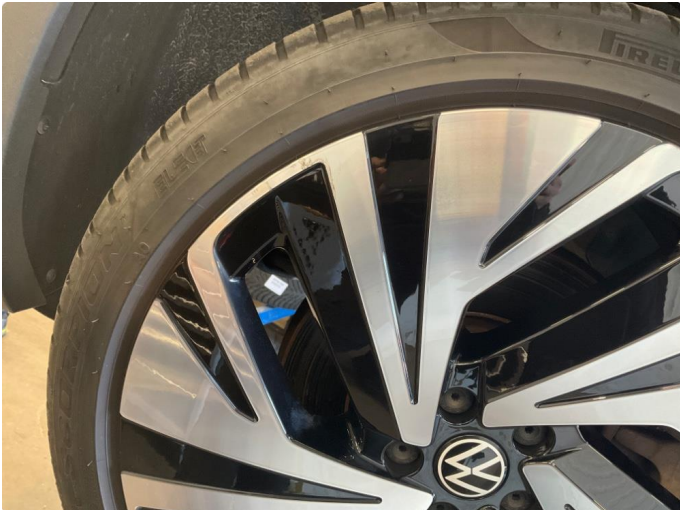
| Punkt | | Beskrivelse | Plassering |
|---|---|---|---|
| 1.2 | Dekk/Felger | ripe (r) gjennom lakk | |

1.2 Ripe (r) gjennom lakk

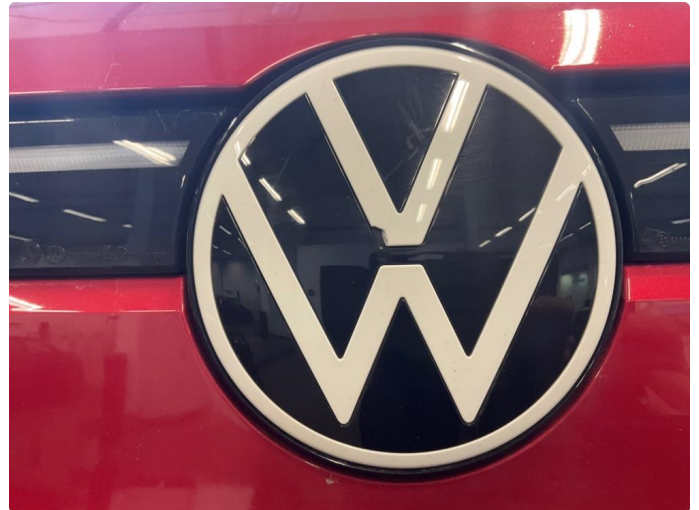
| Punkt | | Beskrivelse | Plassering |
|---|---|---|---|
| 1.3 | Grill | Liten skade emblem | |

1.3 Liten skade emblem

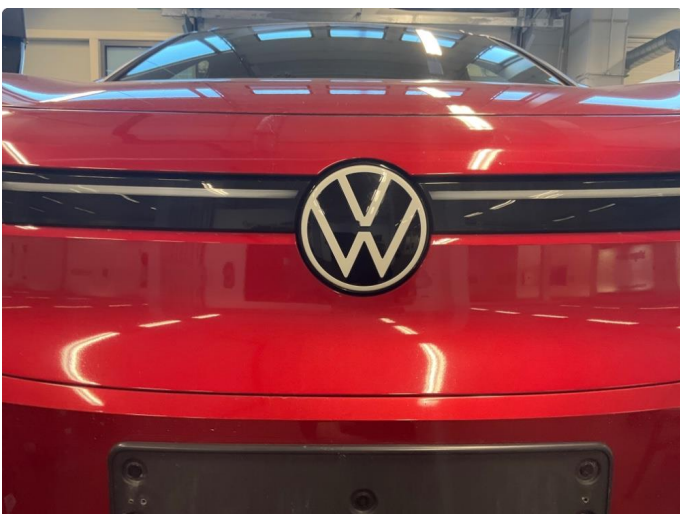
1.3 Liten skade emblem
