FORD FIESTA 140 HK MANUELL 2WD

TESTDATO: 23.06.2025

JV31767

CHASSISNR: WF0JXXGAHJLA85068

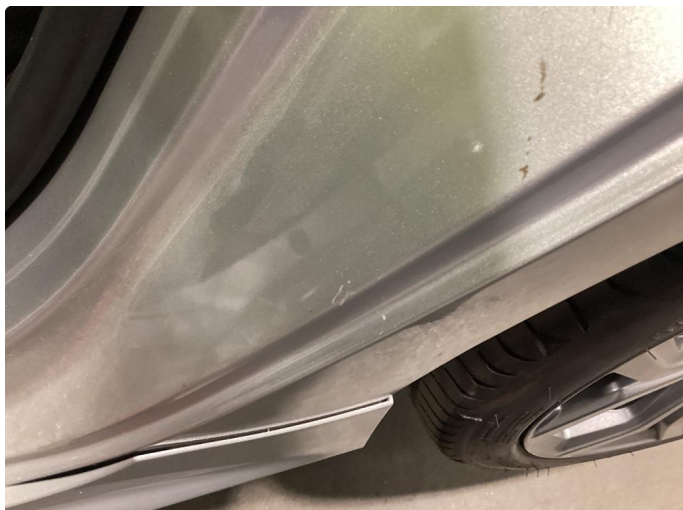
| Punkt | Beskrivelse | Plassering |
|---|---|---|
| 1.1 Dører | riper | venstre bak |

1.1 Riper

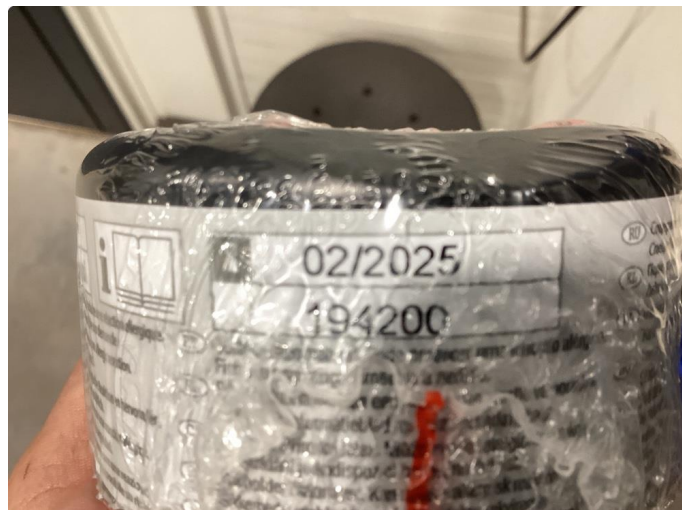
| Punkt | Beskrivelse | Plassering |
|---|---|---|
| 1.2 Verktøy/nødutstyr | dekkettemiddel utgått/mangler | |

1.2 Dekktemtemiddel utgått/mangler

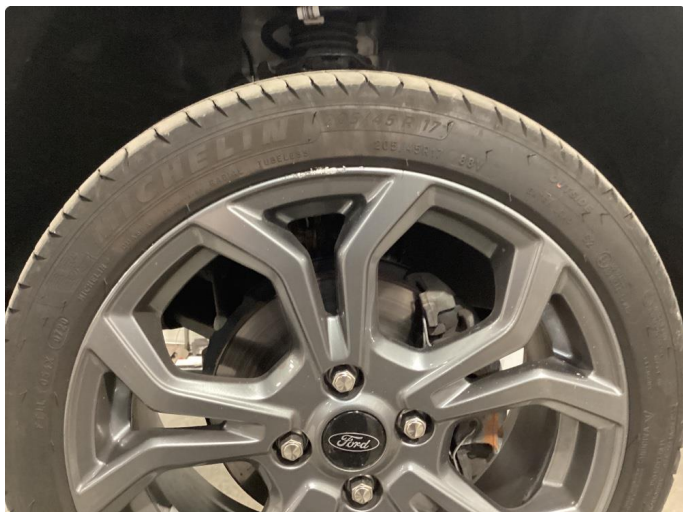
| Punkt | Beskrivelse | Plassering |
|---|---|---|
| 1.3 Dekk/Felger | kantkjørt felg | høyre foran |

1.3 Kantkjørt felg

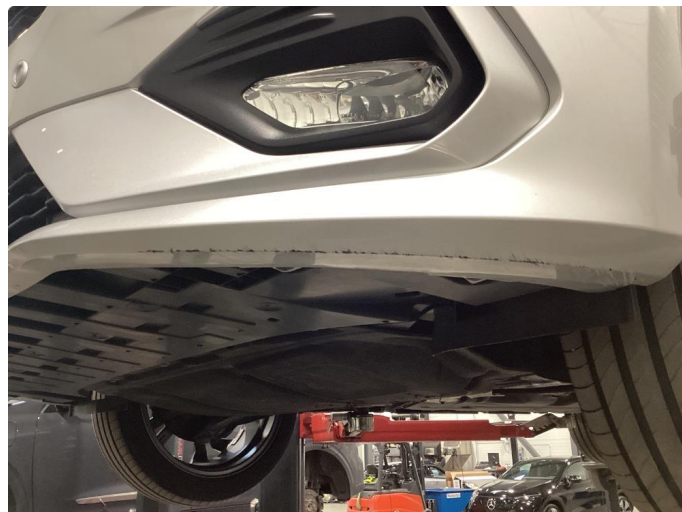
| Punkt | Beskrivelse | Plassering |
|---|---|---|
| 1.4 Støtfanger | skrubbskader underkant | venstre foran |

1.4 Skrubbskader underkant

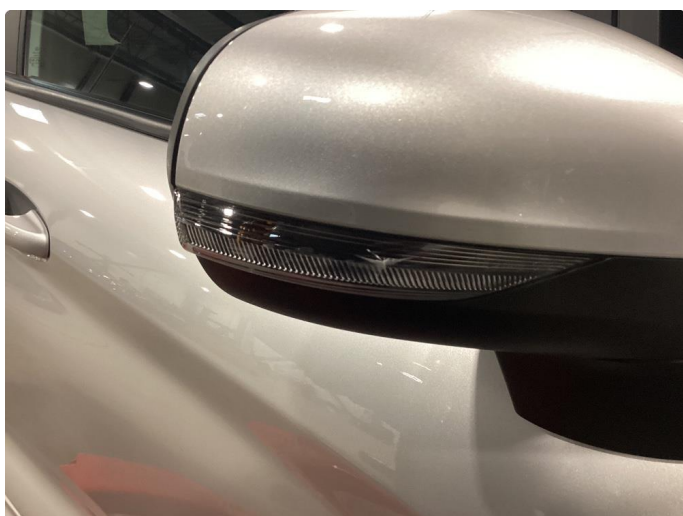
| Punkt | Beskrivelse | Plassering |
|---|---|---|
| 2.1 Retningslys | krakelering i plast | høyre |

2.1 Krakelering i plast
