FORD KUGA / DFK 2WD
TESTDATO: 08.04.2026
KODE: 1990853

| TV97371 | 29 901 KM | 29.03.2021 Førstegang registrert | Hybr(B) |

NBF Tilstandsrapport er utarbeidet av Norges Bilbransjeforbund og Forbrukerrådet.

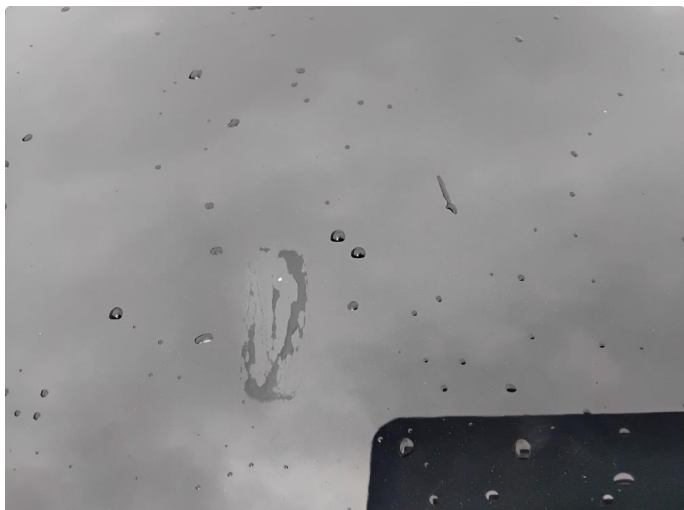
| Punkt | Beskrivelse | Plassering |
|---|---|---|
| 1.1 | Panser | steinsprut |

1.1 Steinsprut

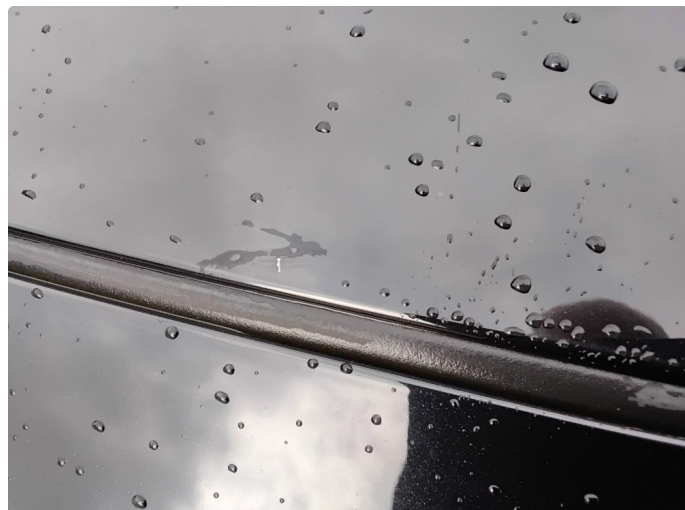
1.1 Steinsprut

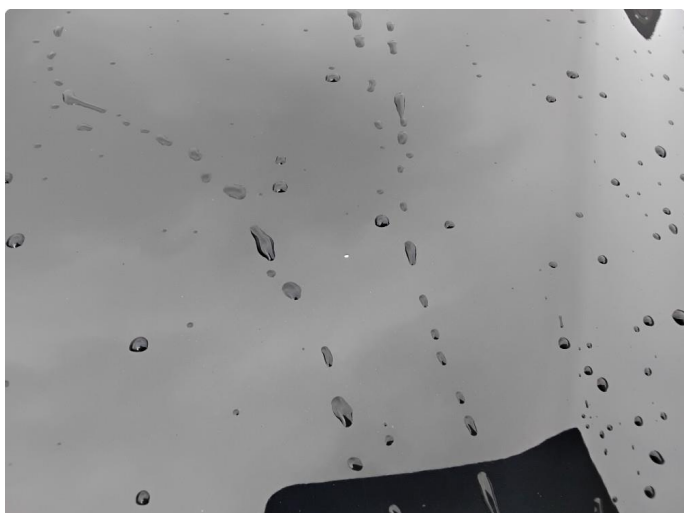
1.1 Steinsprut

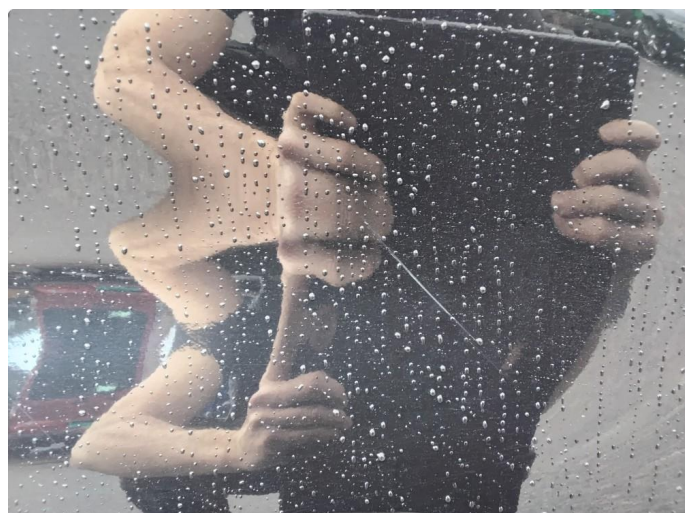
| Punkt | Beskrivelse | Plassering |
|---|---|---|
| 1.2 | Dører | riper |

1.2 Riper

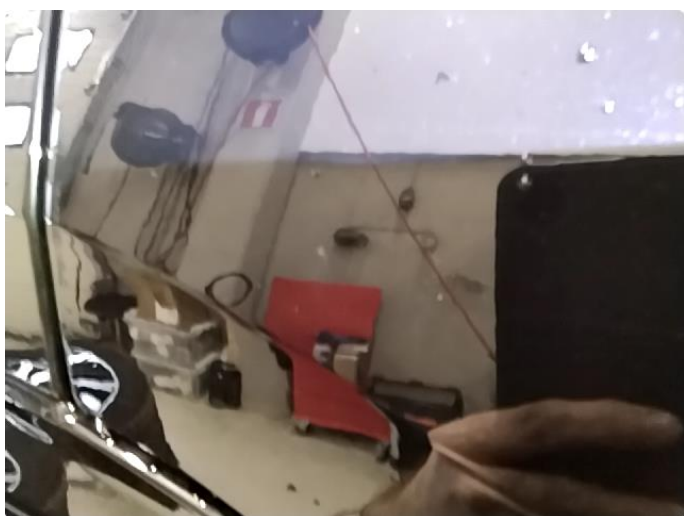
| Punkt | Beskrivelse | Plassering |
|---|---|---|
| 1.3 | Dører | riper |

1.3 Riper

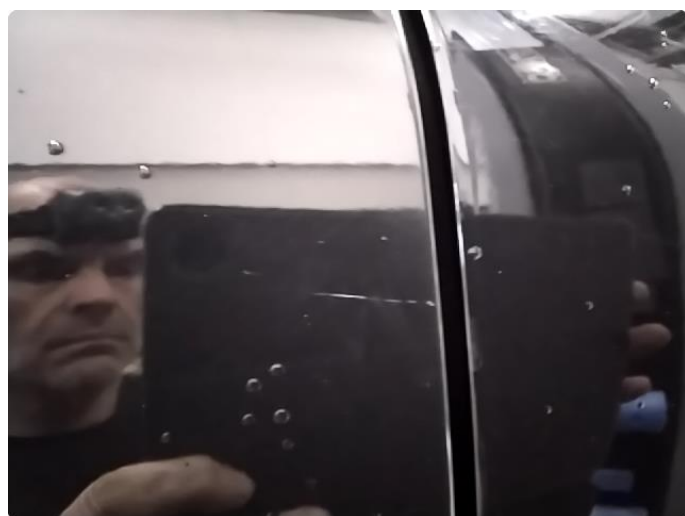
| Punkt | Beskrivelse | Plassering |
|---|---|---|
| 1.4 | Dører | riper |

1.4 Riper

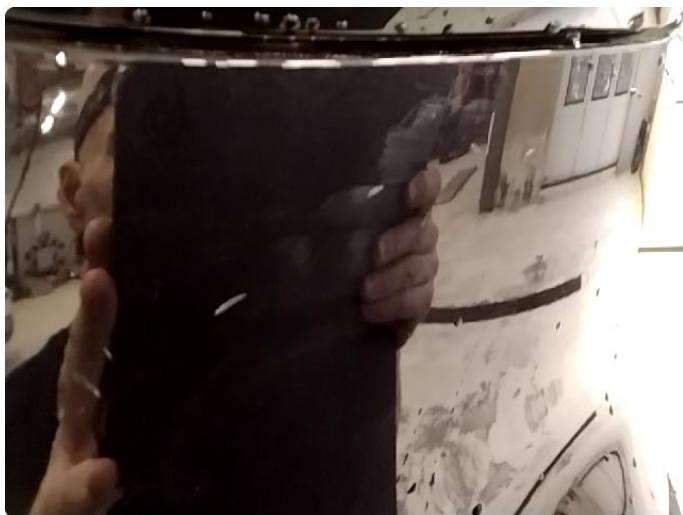
| Punkt | Beskrivelse | Plassering |
|---|---|---|
| 1.6 | Støtfanger | ripe(r) |

1.6 Ripe(r)

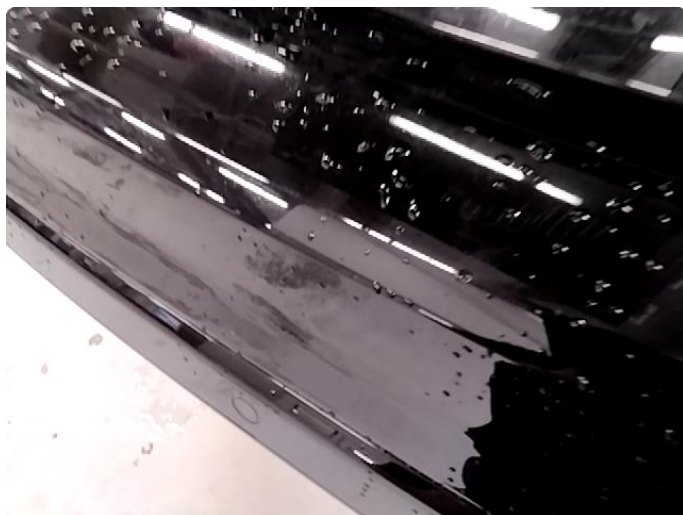
| Punkt | Beskrivelse | Plassering |
|---|---|---|
| 1.7 | Støtfanger | ripe(r) |

1.7 Ripe(r)

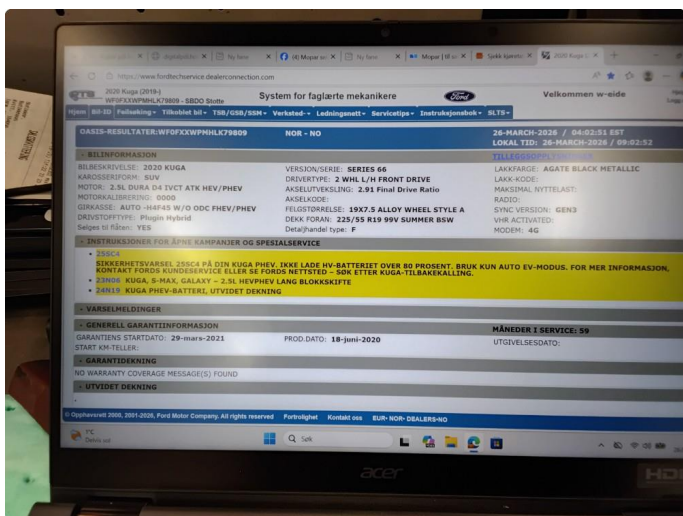
| Punkt | Beskrivelse | Plassering |
|---|---|---|
| 2.1 | Opplysninger | øvrige opplysninger |

2.1 Øvrig opplysninger
