NAF Bruktbiltest

Testdato
27.04.2026

Bilmerke	Volvo	Motorstørrelse	1969 cm ³
Modell	XC60 T8 Twin Engine	Motoreffekt	235 kW
Type	U	Aksler i drift	2
Registreringsnr.	██████████	Drivstofftype	Bensin
Understellsnr.	████████████████████	Kjøretøygruppe	101
Km.stand.	118099	Bruktimportert	Nei
Farge	Grå	Registreringsår	2017
Karosseritype	Stasjonsvogn	Registrert første gang	28.12.2017
		Frist for neste EU kontroll	26.11.2026

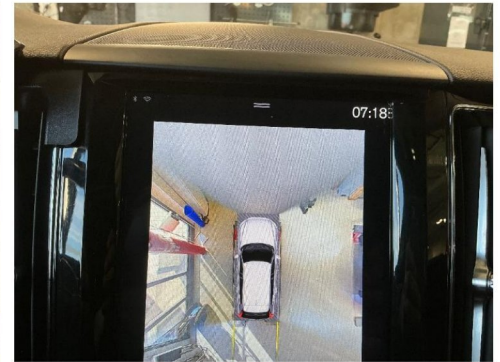
27. Instrumenter.

Ref.Id	Repareres	Resultat	Beskrivelse
9.13	Instrumenter.	* Feil på front kamera virker ikke, skadet linse.	
14.4	Glassruter.	Vesentlig slitasje på rute	Frontrute
54.1	Seter.	Hull/rift gjennom setetrek:	Høyre foran
54.3		Misfarget/skittent:	Høyre bak
61.2	Reservehjul / dekkreparasjonssett.	Dekkreparasjonssett, holdbarhetsdato har utløpt	
62.3	Lakk / karosseri utvendig.	Steinsprut/lakksår	Panser, Høyre A-stolpe
62.9		Rust / korrosjon i innvendig kant:	Venstre fordør, Høyre fordør
62.13		Mangelfull oppretting/tilpasning	Støtfanger bak

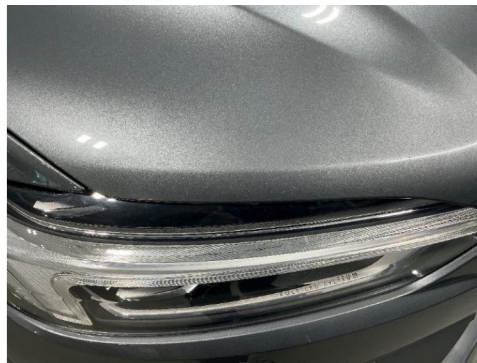
R 29. Lakk / karosseri utvendig.

62.18	Lakk / karosseri utvendig.	Manglende eller skadet deksel	Støtfanger bak
62.19		Diverse riper/småskader i lakken, anses som normal slitasje for bilens alder og kjørelengde
