**TOYOTA RAV4 / XA3(A) 124 HK MANUELL 2WD**
**TESTDATO: 03.08.2026**
**KODE: 2107650**

**YU44631**

NBF Tilstandsrapport er utarbeidet av Norges Bilbransjeforbund og Forbrukerrådet.

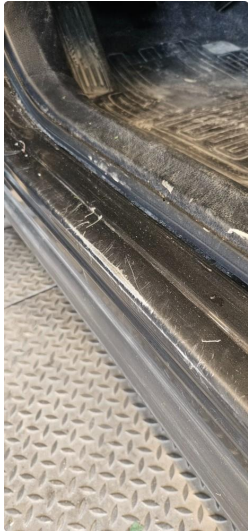
| Punkt | Beskrivelse | Plassering |
|---|---|---|
| 1.4 Terskler/innlastningssone | slitt gjennom lakk | |

1.4 Slitt gjennom lakk

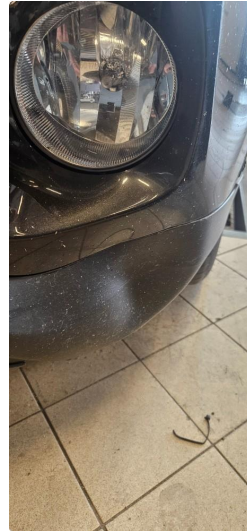
| Punkt | Beskrivelse | Plassering |
|---|---|---|
| 1.5 Støtfanger | skade | |

1.5 Skade

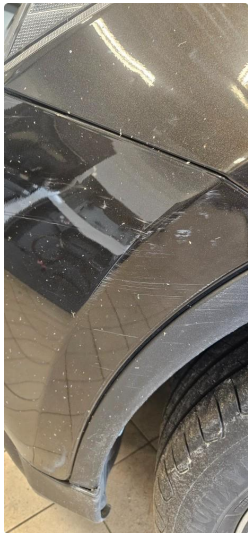
1.5 Skade

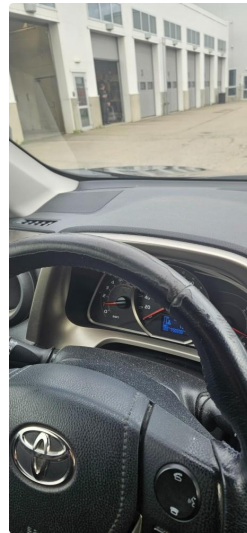
| Punkt | Beskrivelse | Plassering |
|---|---|---|
| 4.1 Ratt | slitt | |

4.1 Slitt
