TOYOTA PROACE 2WD

CHASSISNR: YARV1ZKXZGZ271452

KJØRETØY: Varebil

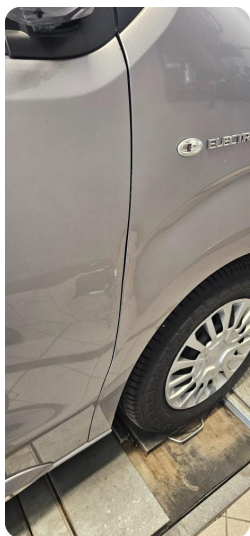
| PUNKT | BESKRIVELSE | PLASSERING | PÅKOST |
|---|---|---|---|
| 1.1 Dører | Skade. Skade høyre fordør og forskjerm. Egen skadetakst ref Jon. | | |

1.1 Skade  
Skade høyre fordør og forskjerm. Egen skadetakst  
ref Jon.

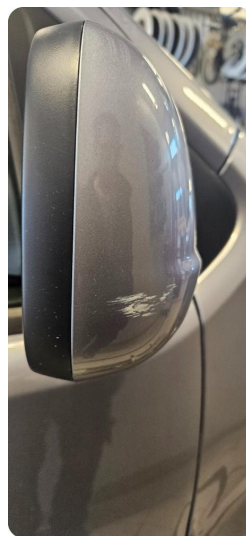
| PUNKT | BESKRIVELSE | PLASSERING | PÅKOST |
|---|---|---|---|
| 1.2 Speil | Speilhus riper. Egen skadetakst | | |

1.2 Speilhus riper  
Egen skadetakst
