TOYOTA C-HR 2WD

CHASSISNR: NMTK33BX10R217113

TESTDATO: 27.03.2025

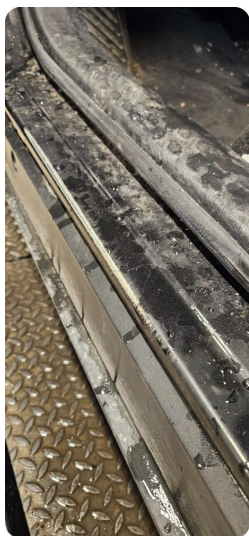
| PUNKT | BESKRIVELSE | PLASSERING | PÅKOST |
|---|---|---|---|
| 1.1 Døråpning | Slitt innsteg. Slitt gjennom lakk i innsteg førerdør | | 4 375 |

1.1 Slitt innsteg  
Slitt gjennom lakk i innsteg førerdør
