VOLKSWAGEN GOLF / AU 2WD
TESTDATO: 18.06.2026
KODE: 2058734

| EK99607 | 110 600 KM | 26.10.2018 Førstegang registrert | Elektr. |

NBF Tilstandsrapport er utarbeidet av Norges Bilbransjeforbund og Forbrukerrådet.

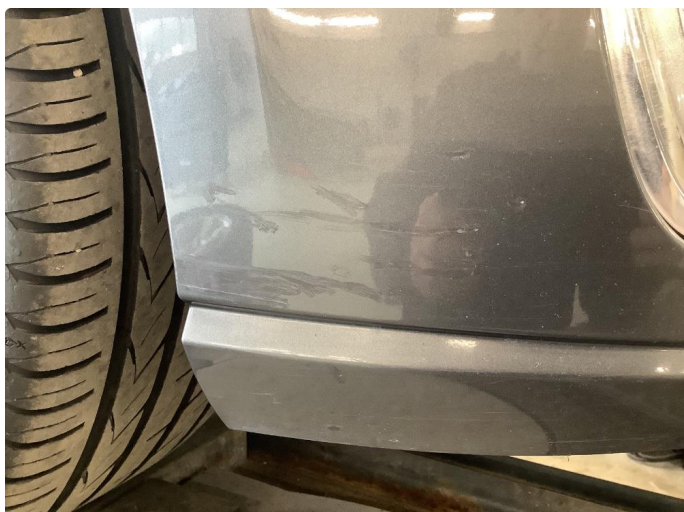
| Punkt | Beskrivelse | Plassering |
|---|---|---|
| 1.2 | Støtfanger | skade høyre foran |

1.2 Skade

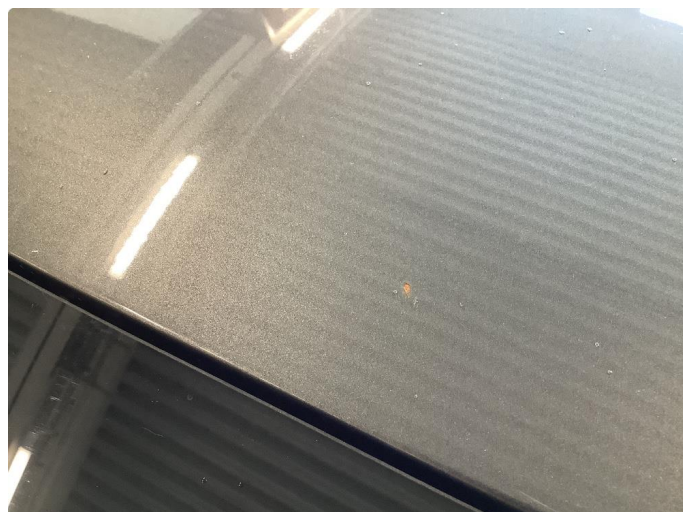
| Punkt | Beskrivelse | Plassering |
|---|---|---|
| 1.3 | Tak | steinsprut |

1.3 Steinsprut
