MAXUS MAXUS E-DELIVER 3 / SV3C 2WD

TESTDATO: 10.08.2026

CHASSISNR: LSH14C4C2LA090054

NBF Tilstandsrapport er utarbeidet av Norges Bilbransjeforbund og Forbrukerrådet.

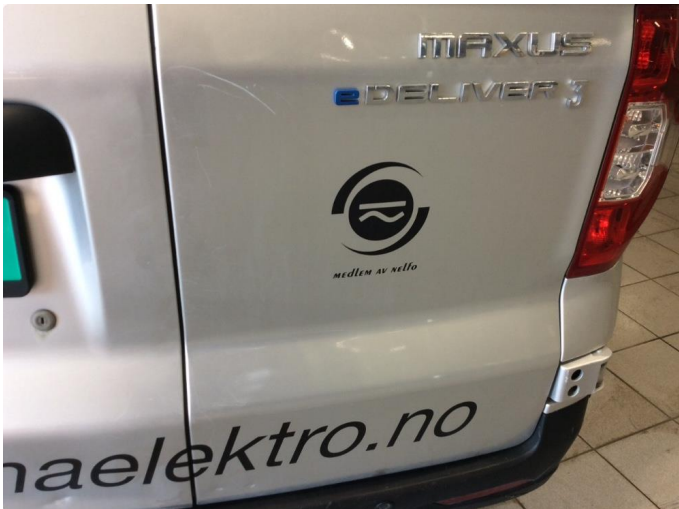
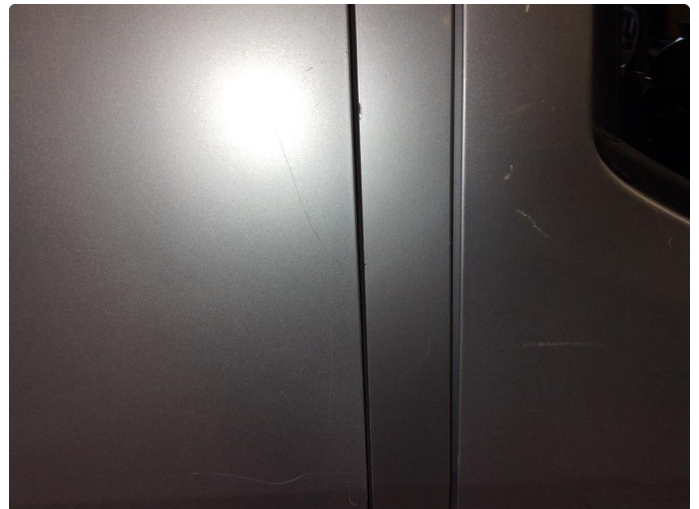
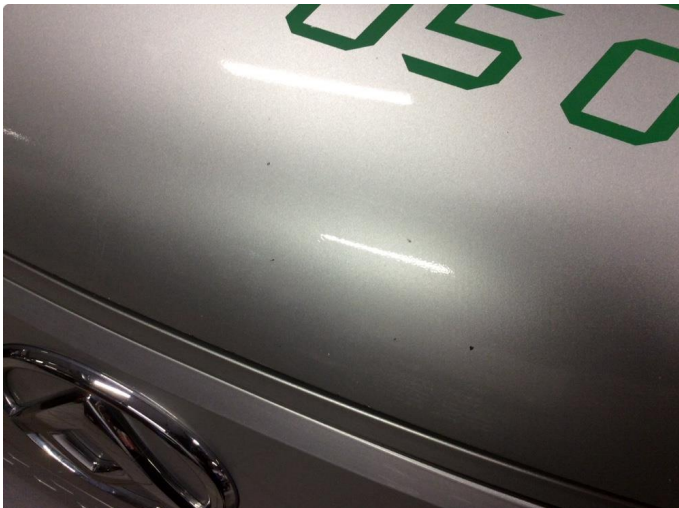
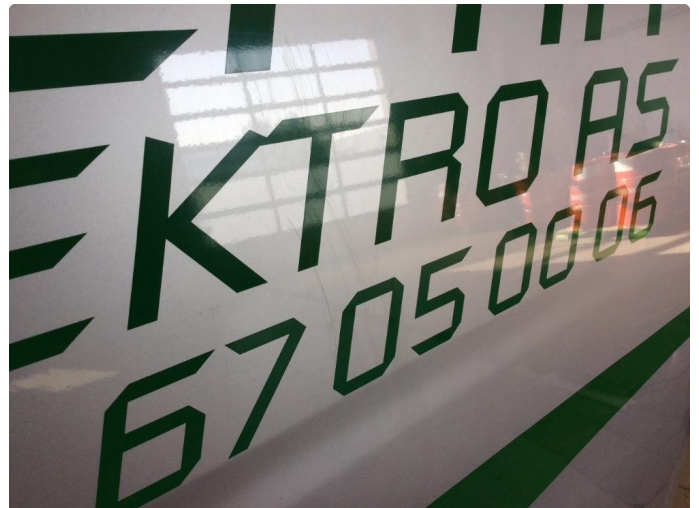
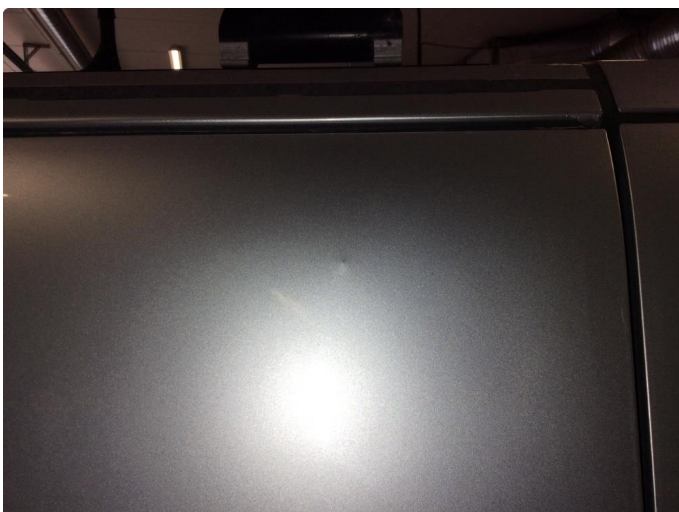
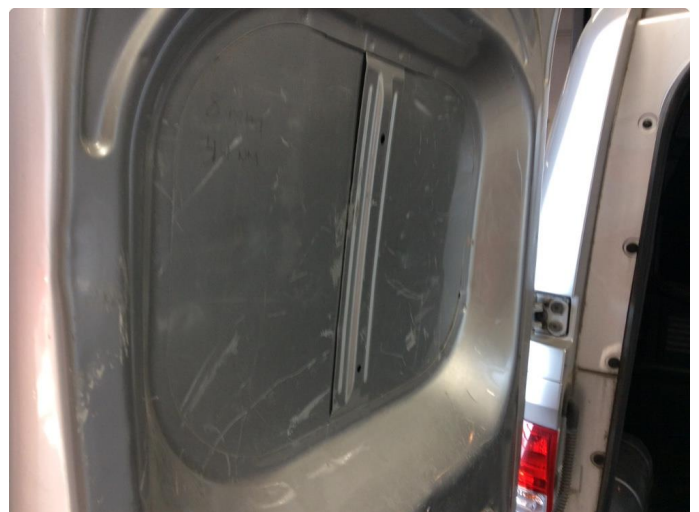
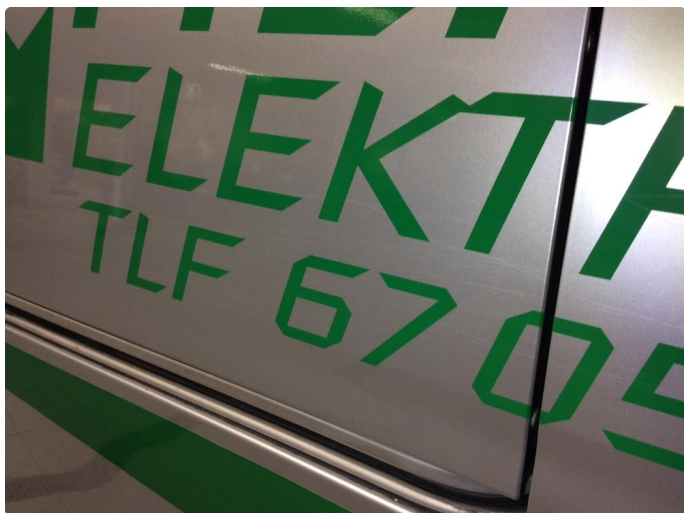
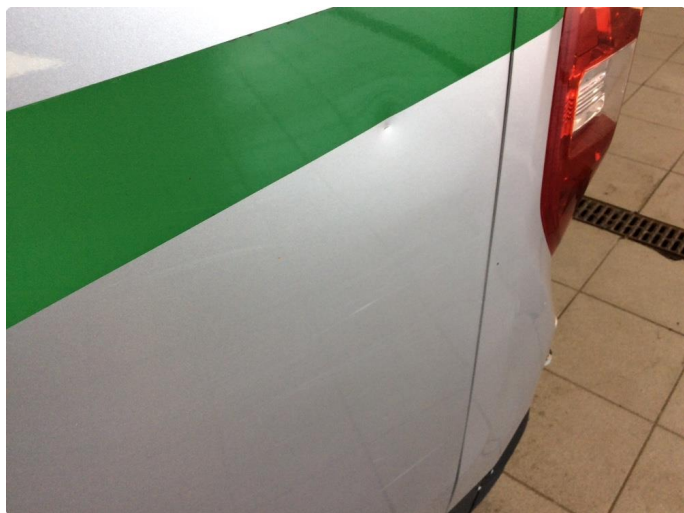
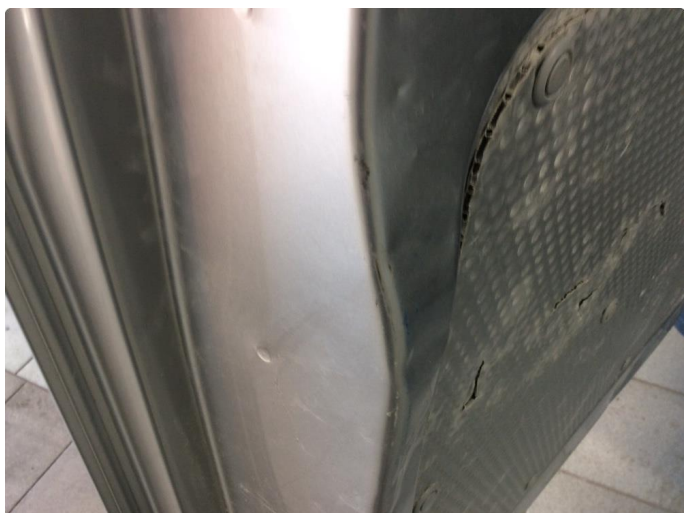
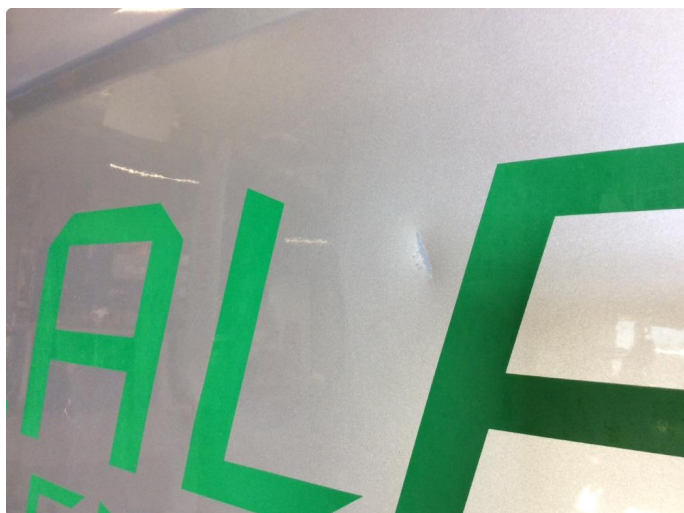
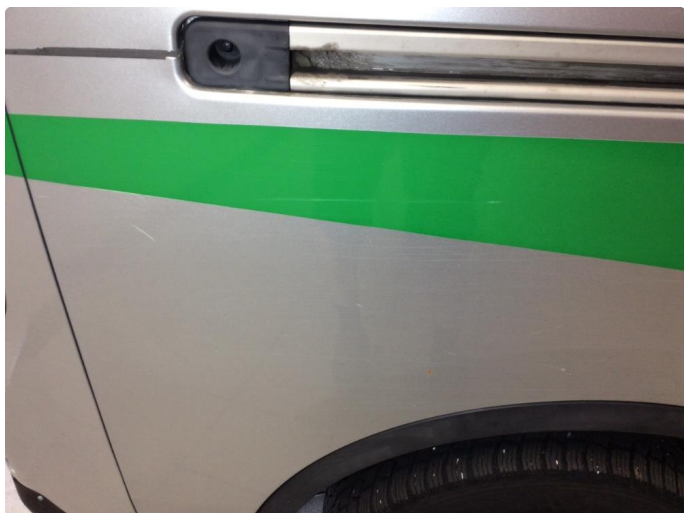
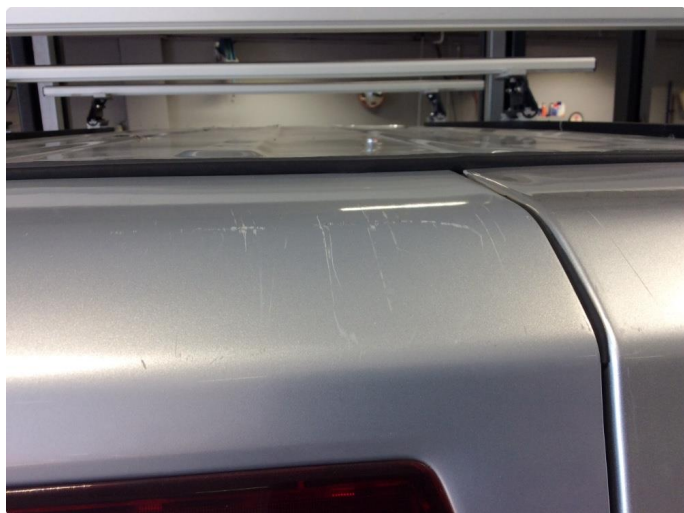
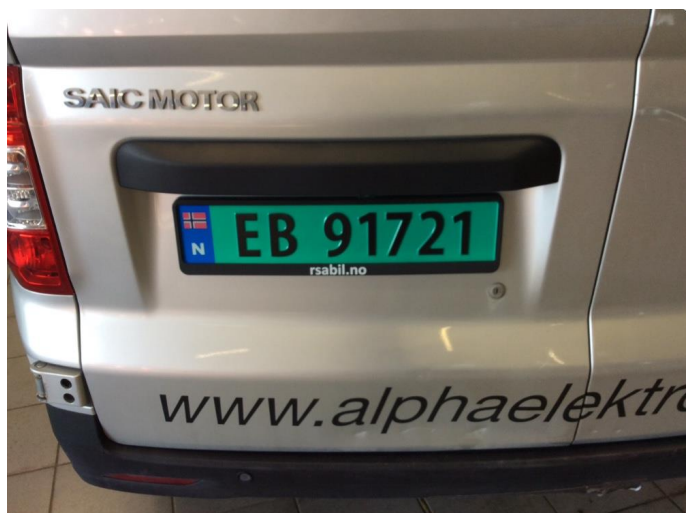
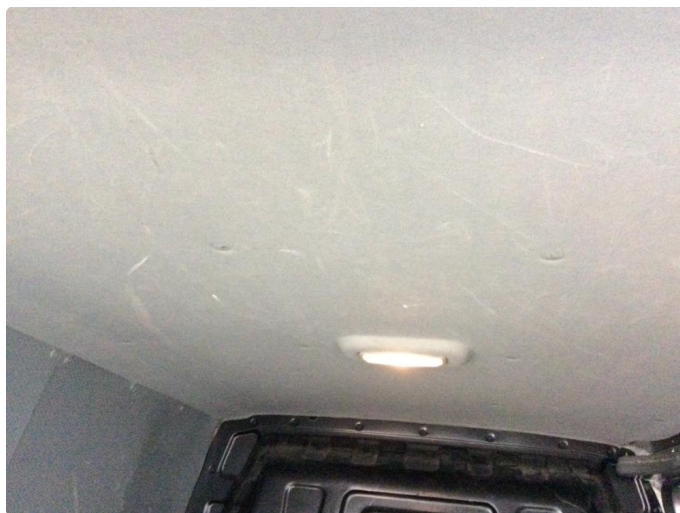
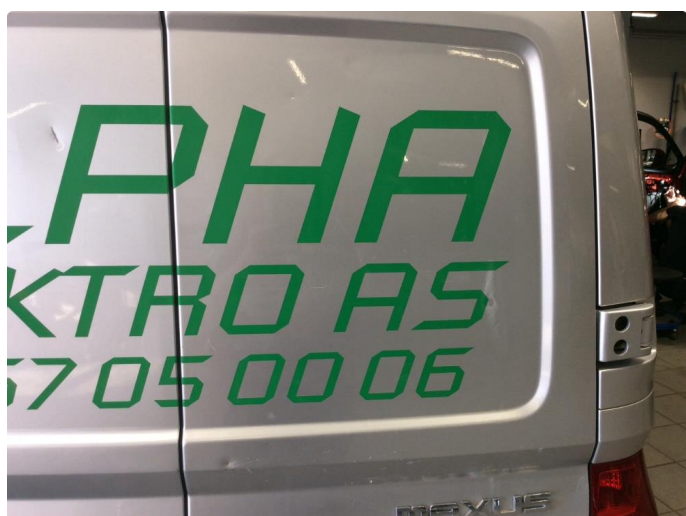
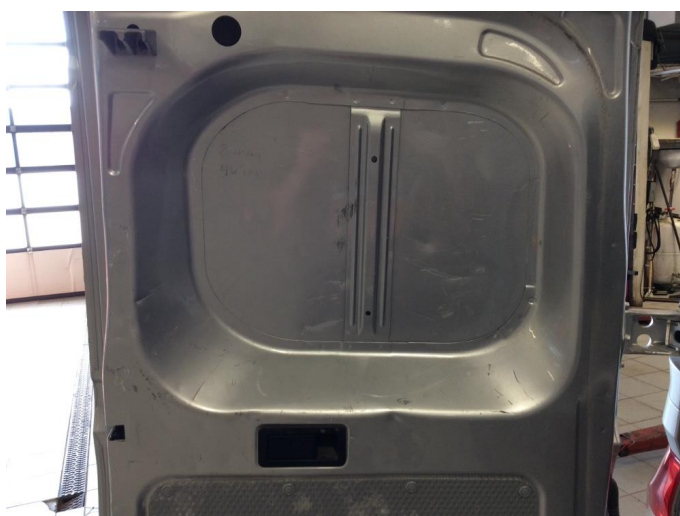
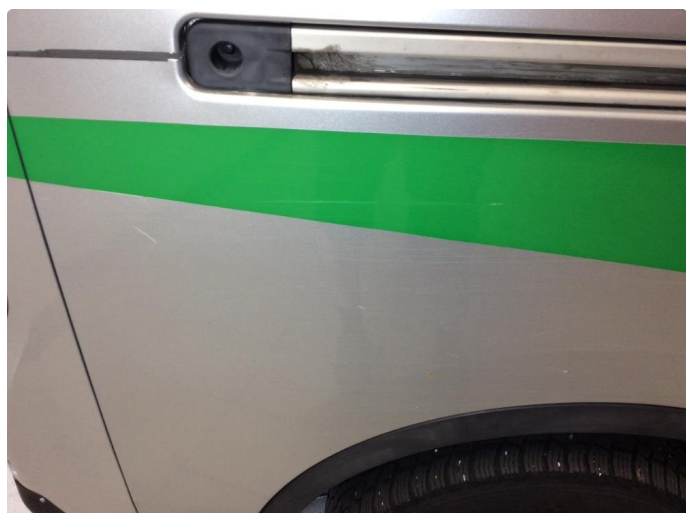
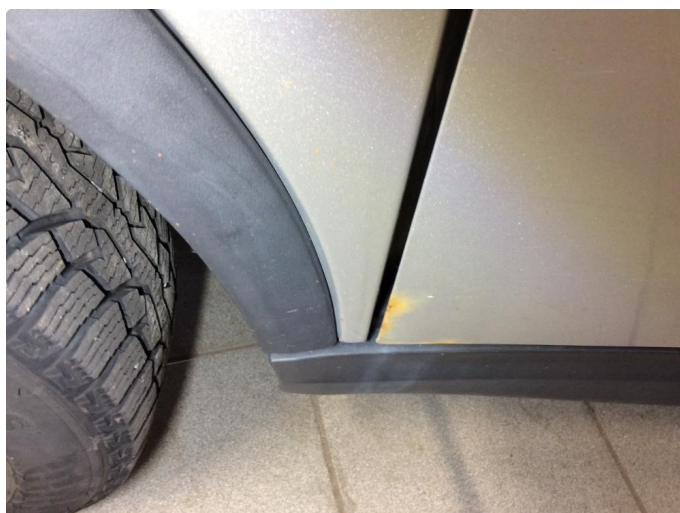
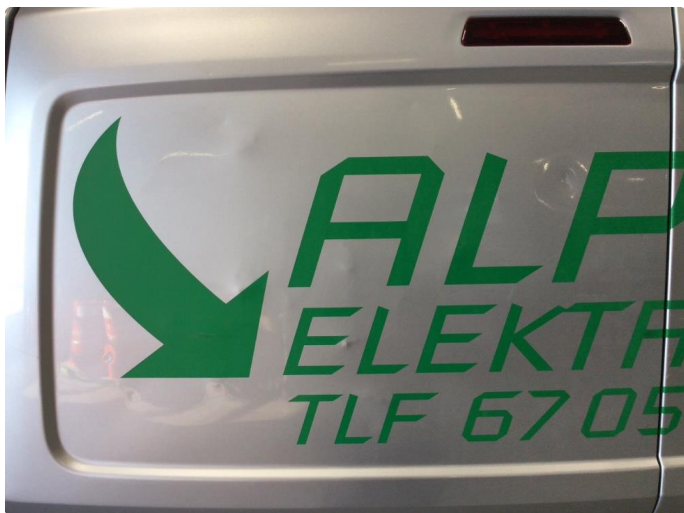
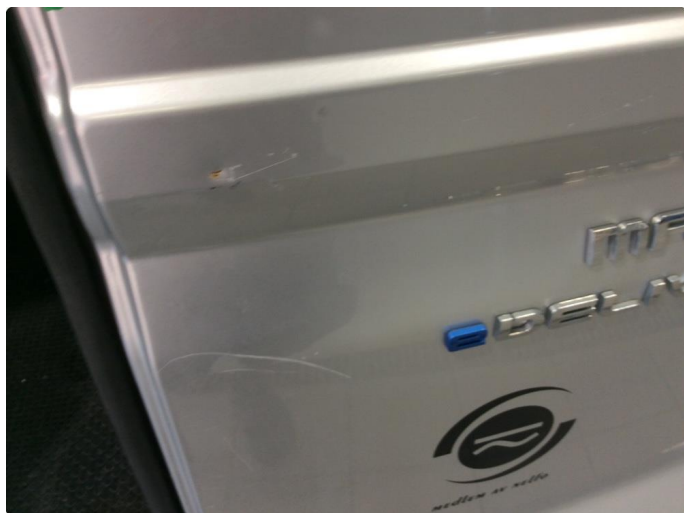
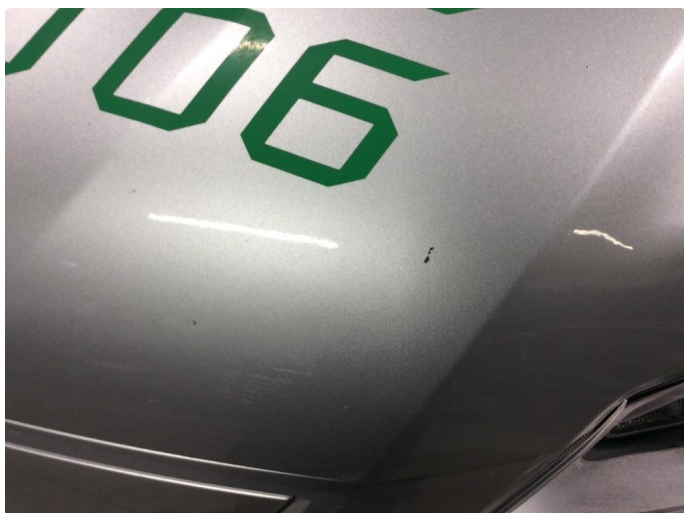
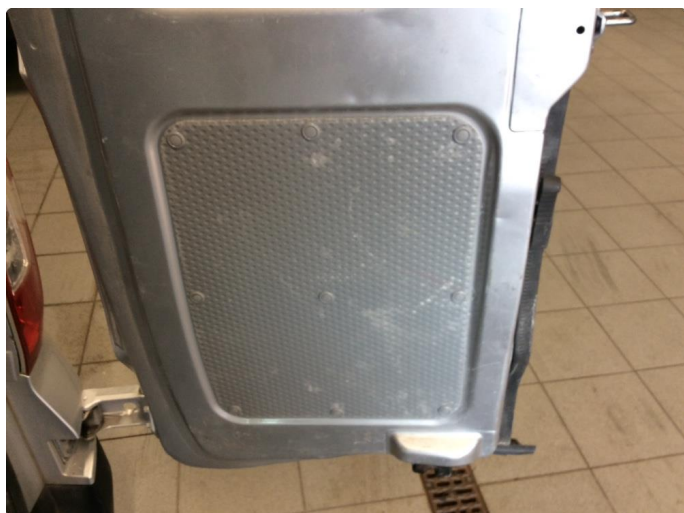
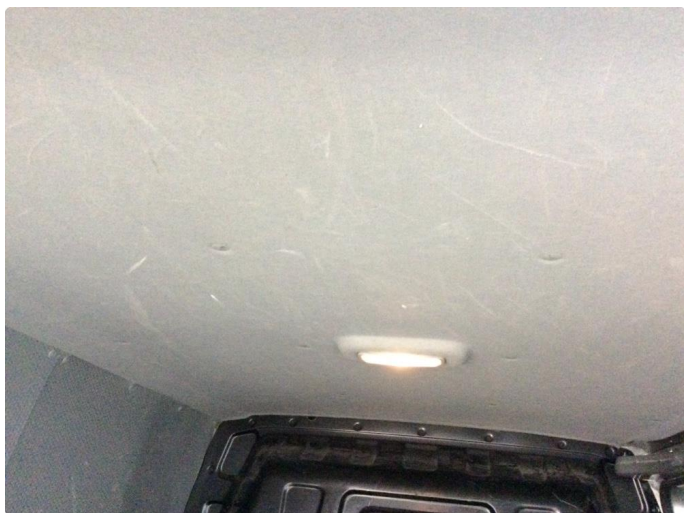
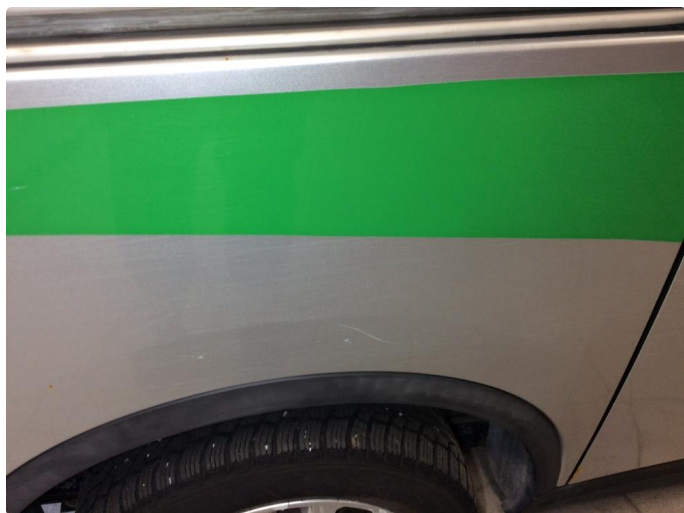
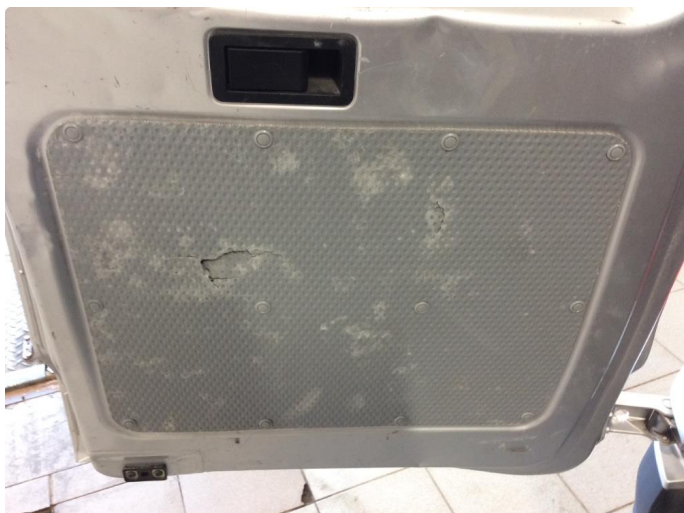
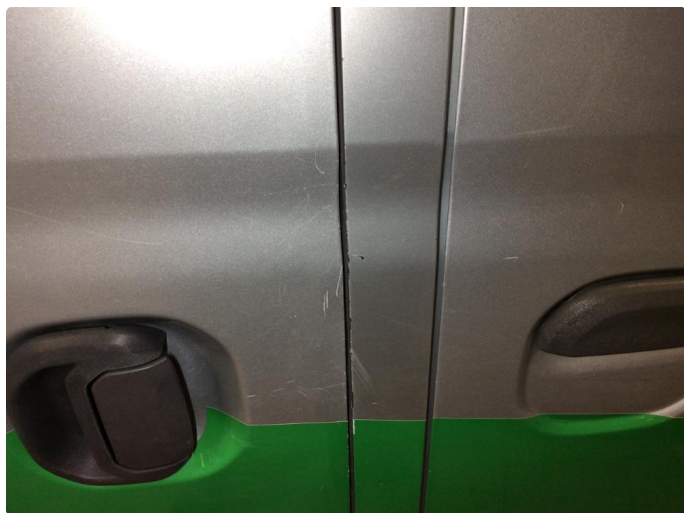
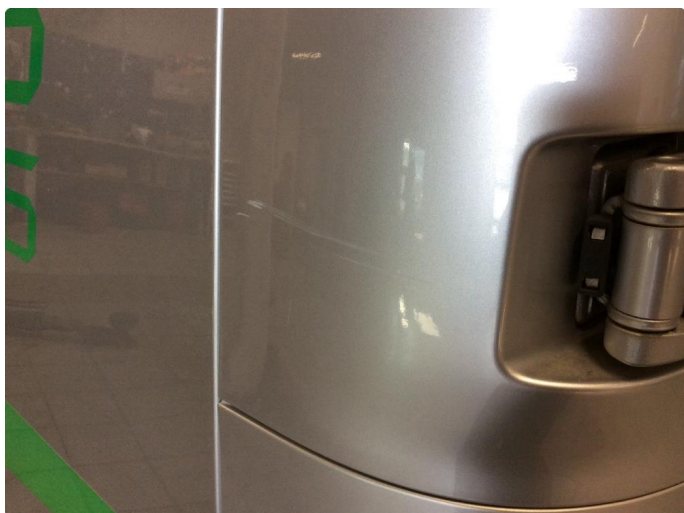
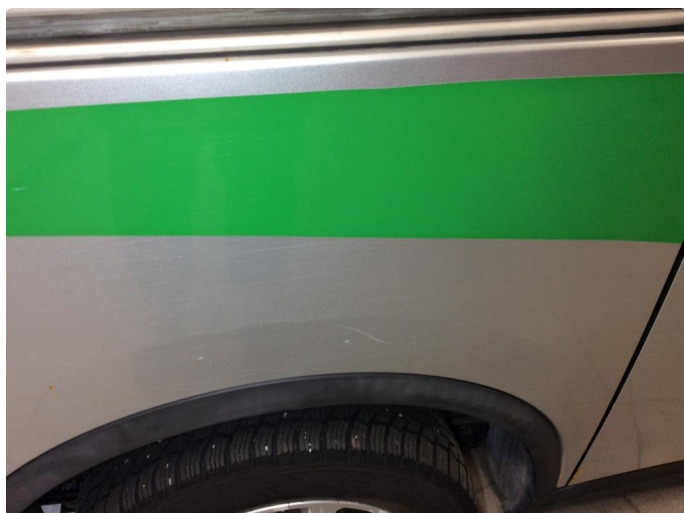
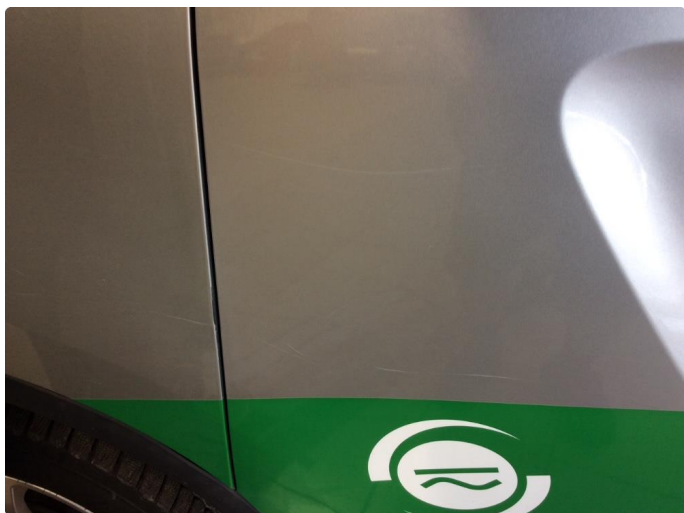
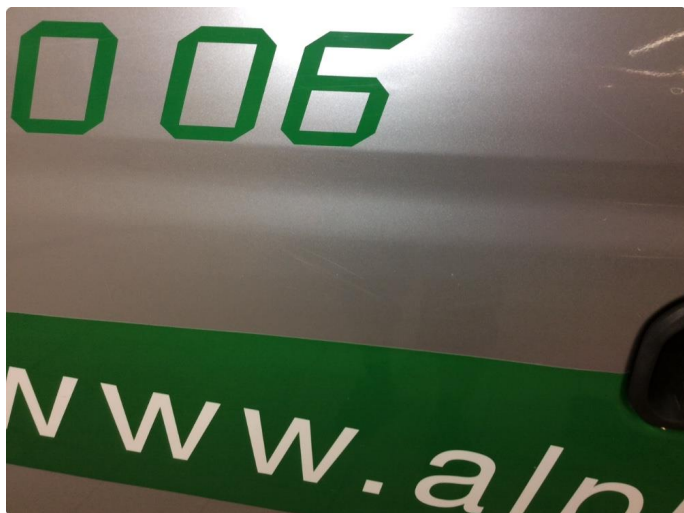
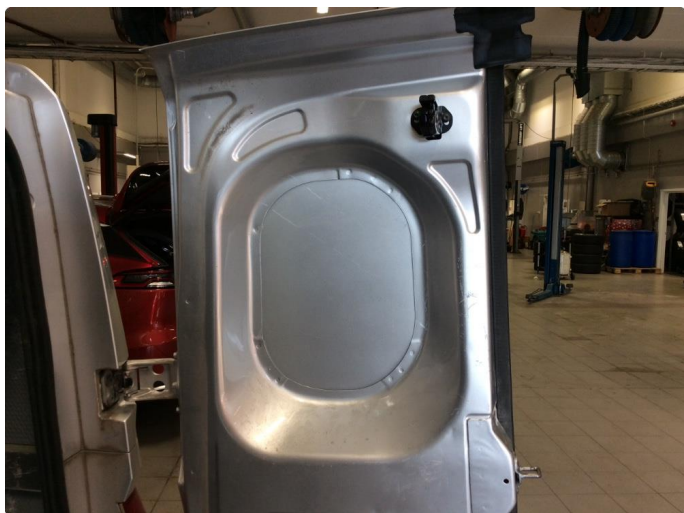
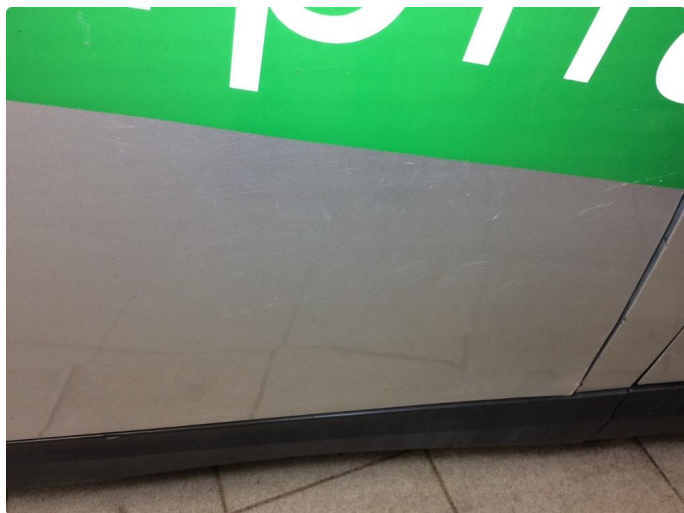
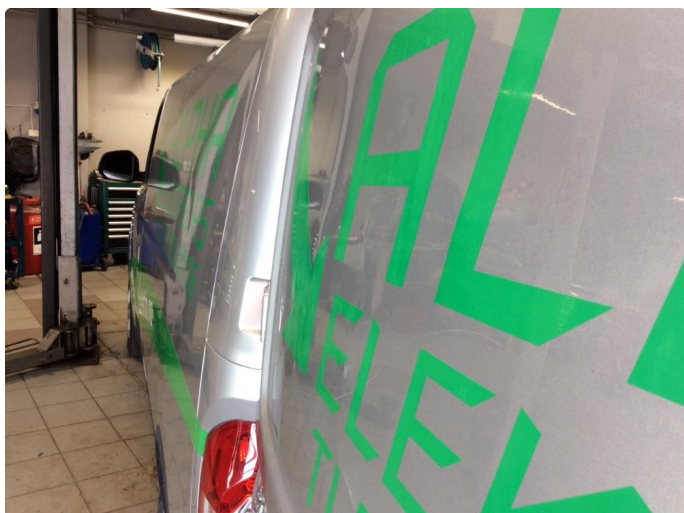
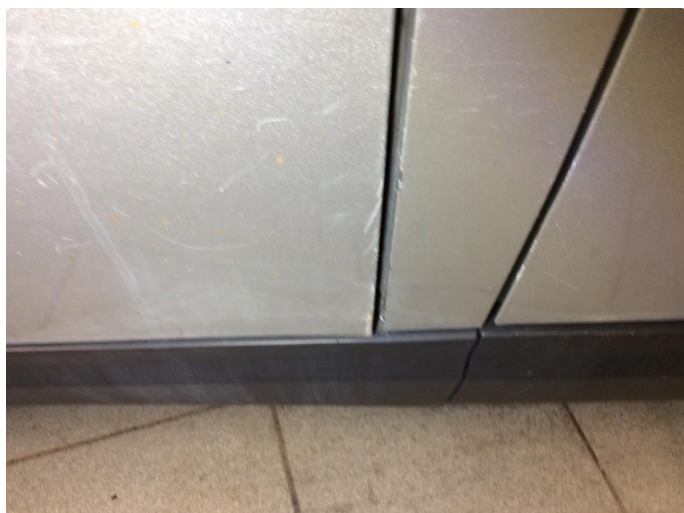
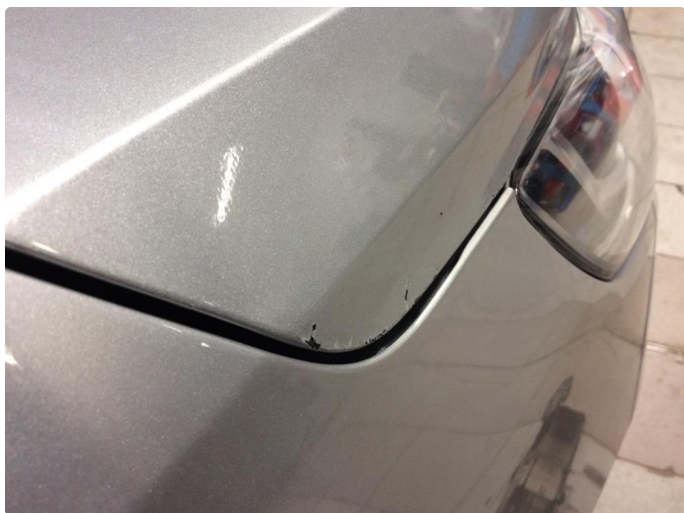
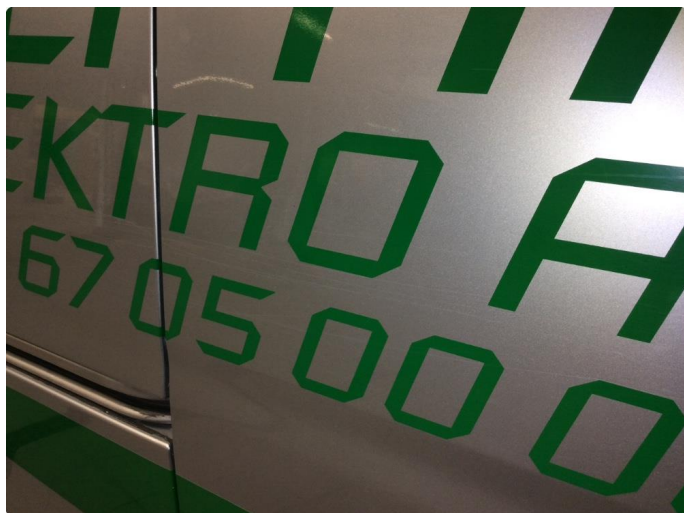
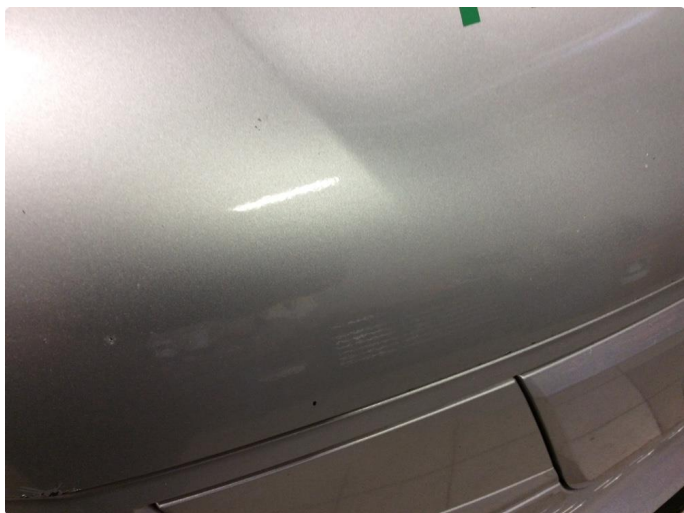
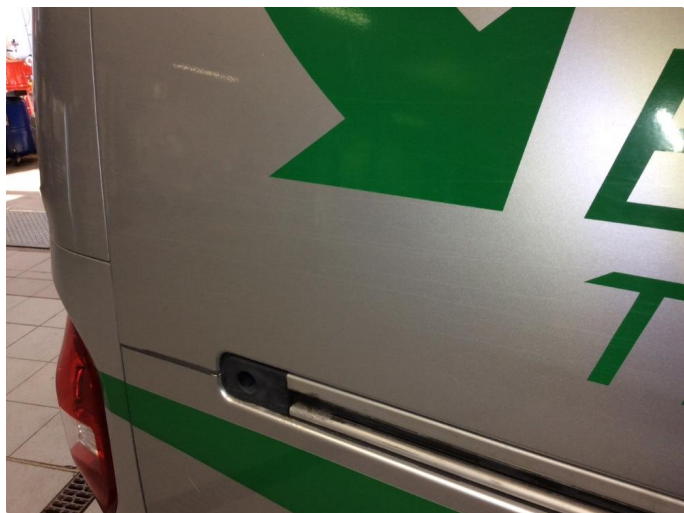
| Punkt | Beskrivelse | Plassering |
|---|---|---|
| 1.1 Lakk | generelt mye riper og småbulker | bak - begge foran - begge bak |

1.1 Generelt mye riper og småbulker

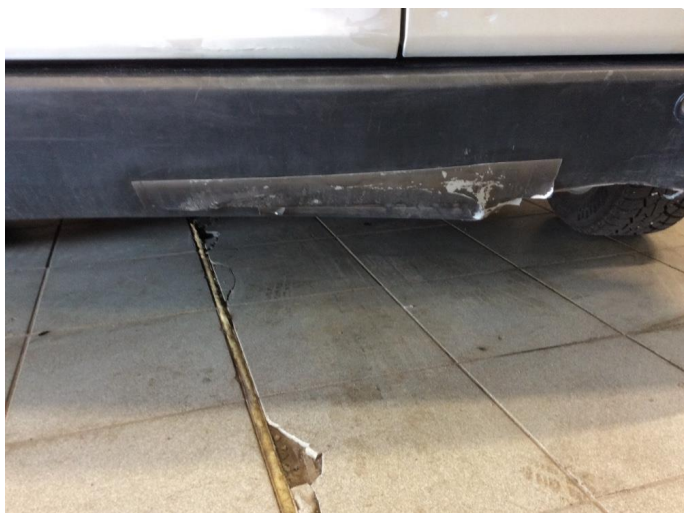
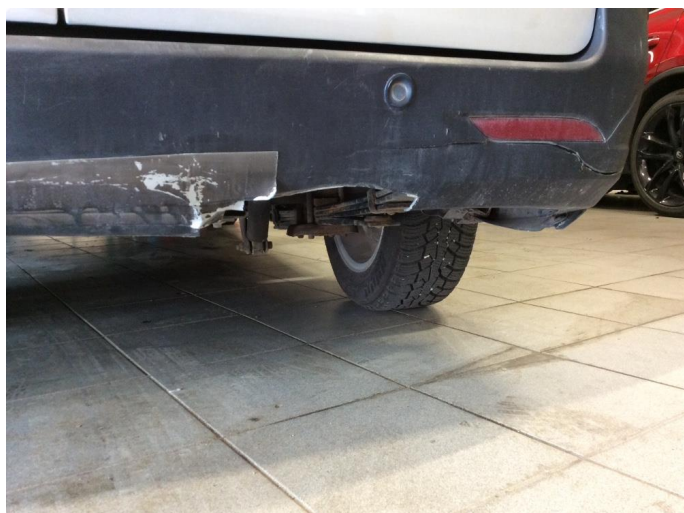
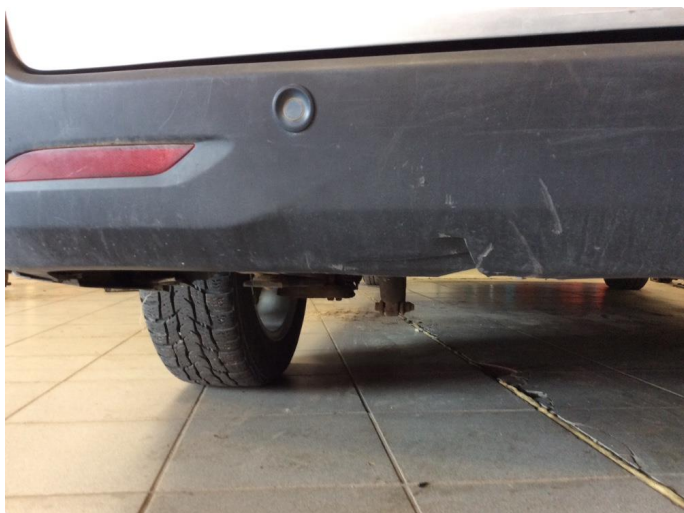
| Punkt | Beskrivelse | Plassering |
|---|---|---|
| 1.2 Støtfanger | øvrige feil | bak |

1.2 Øvrige feil

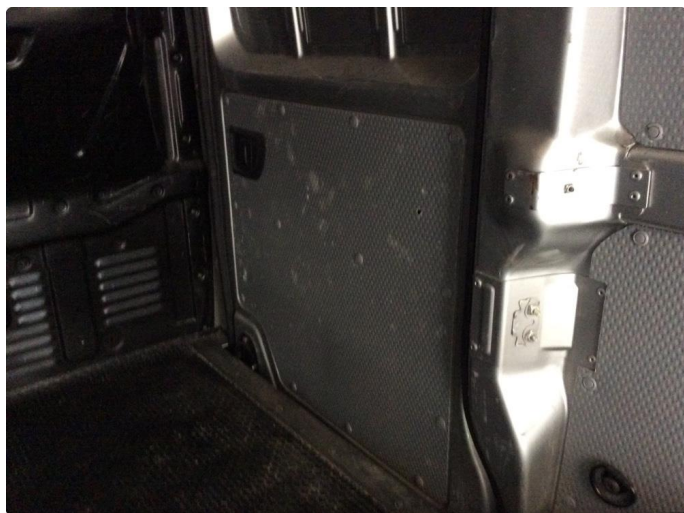
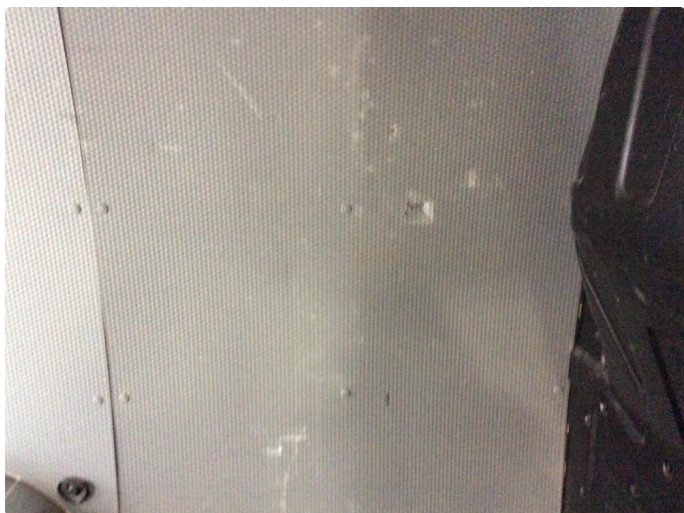
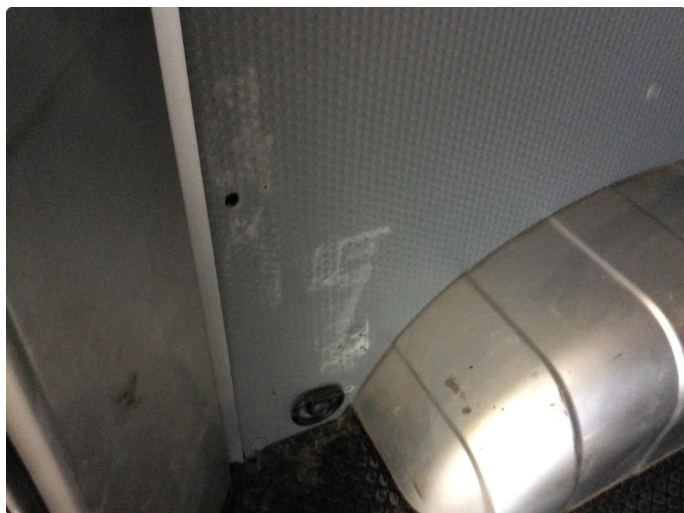
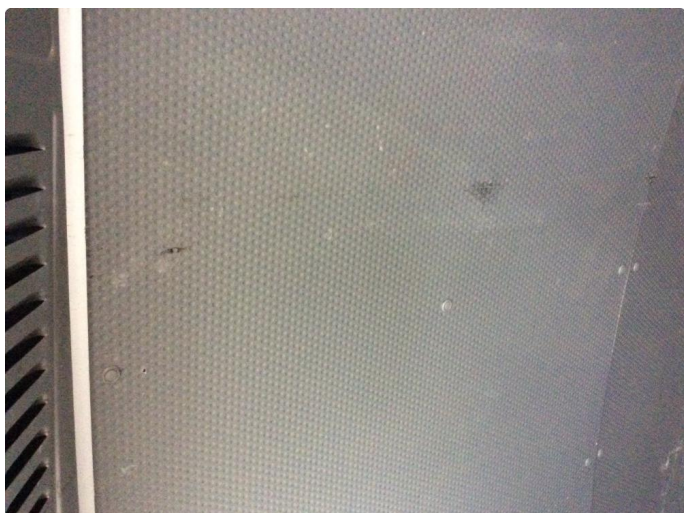
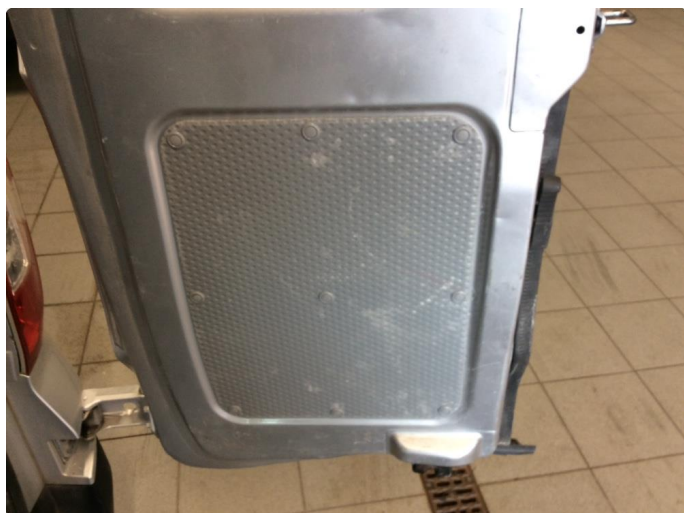
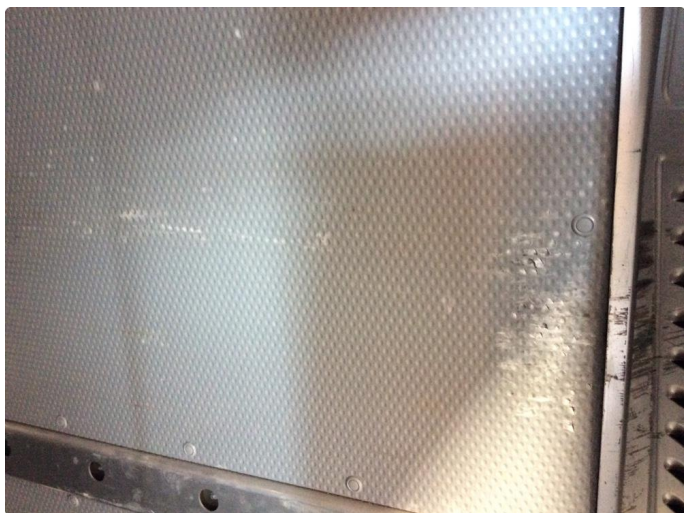
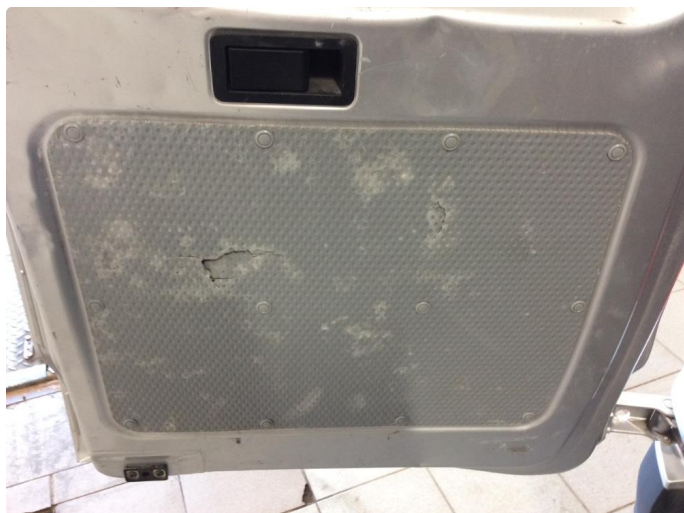
| Punkt | Beskrivelse | Plassering |
|---|---|---|
| 2.1 Tepper/bekledning | øvrige feil | |

2.1 Øvrige feil

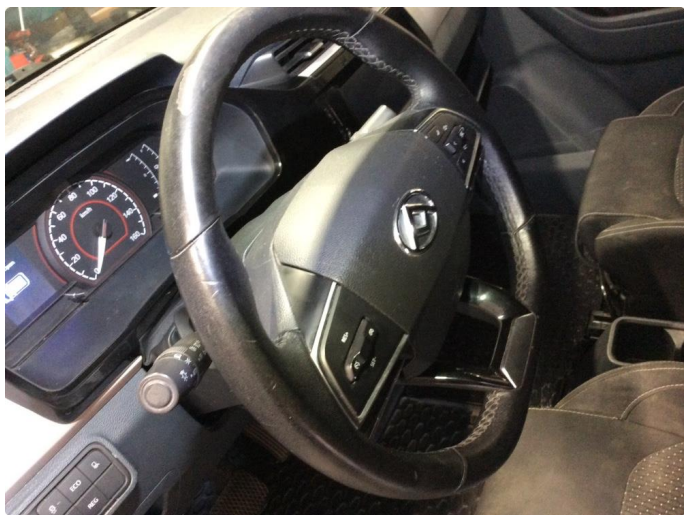
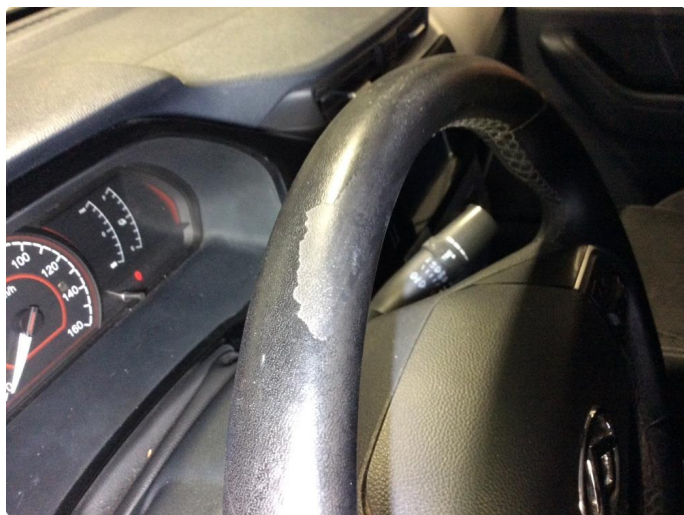
| Punkt | Beskrivelse | Plassering |
|---|---|---|
| 2.2 Ratt | øvrige feil | |

2.2 Øvrige feil
