SUZUKI VITARA / LY 140 HK AUTOMAT 4WD
TESTDATO: 28.05.2026
KODE: 2035704

CF92868

NBF Tilstandsrapport er utarbeidet av Norges Bilbransjeforbund og Forbrukerrådet.

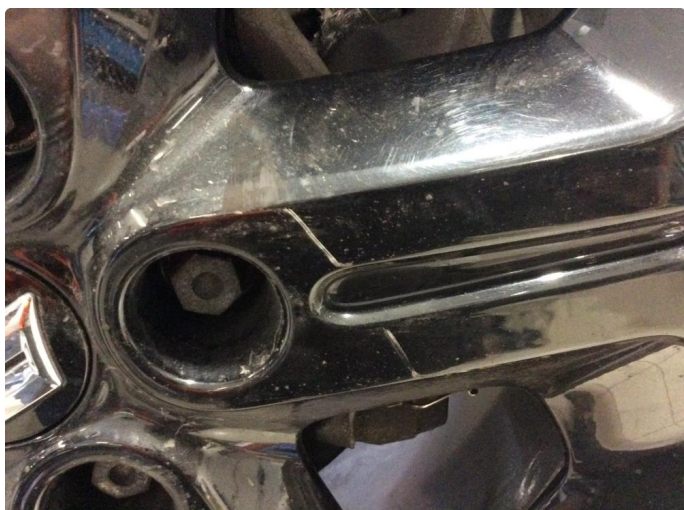
1.1 Skade på felg

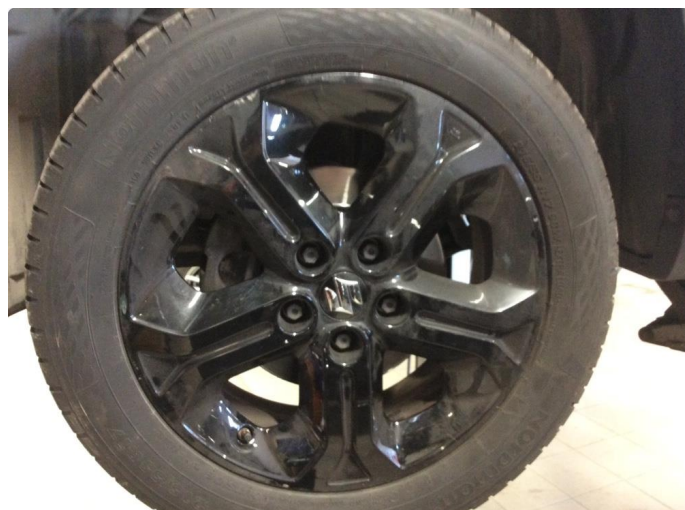
1.1 Skade på felg

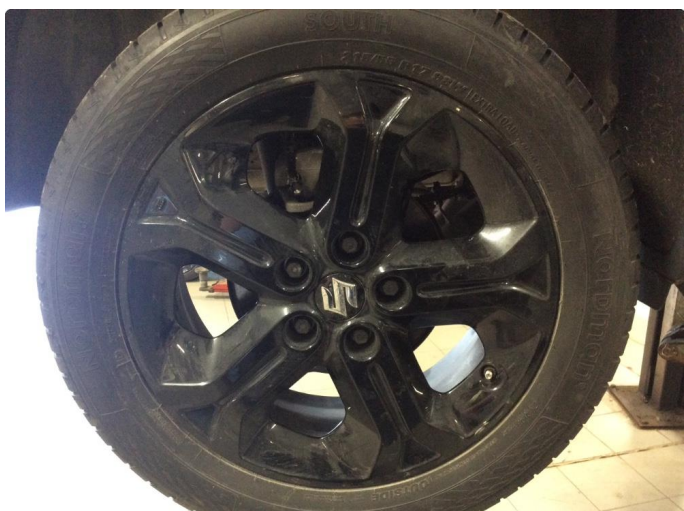
1.1 Skade på felg

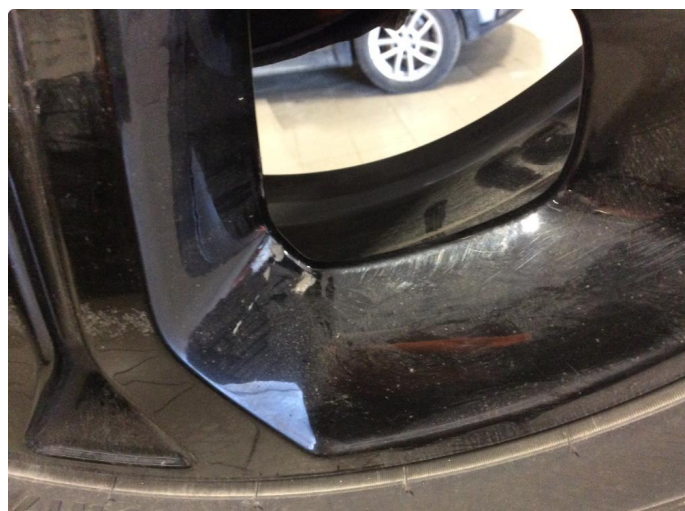
1.1 Skade på felg

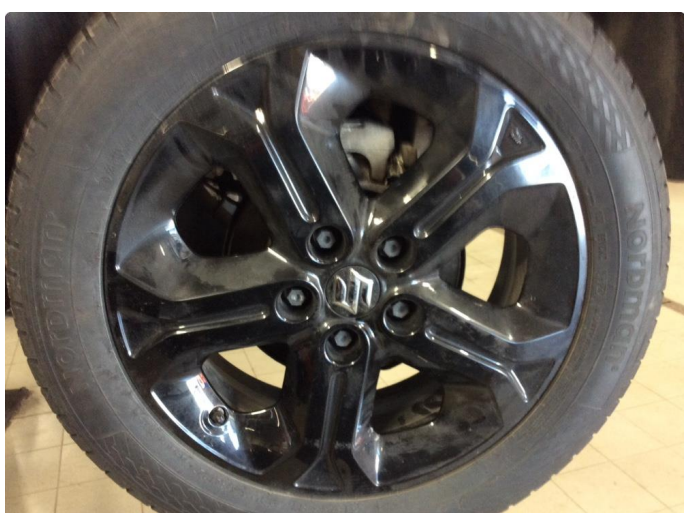
1.1 Skade på felg

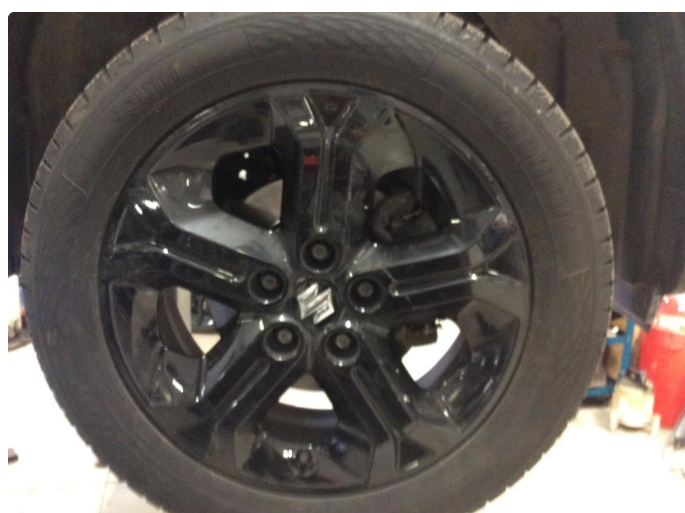
1.1 Skade på felg

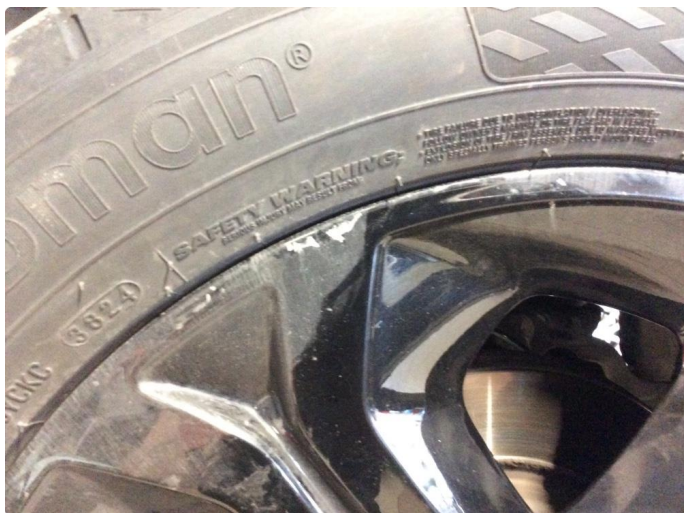
1.1 Skade på felg

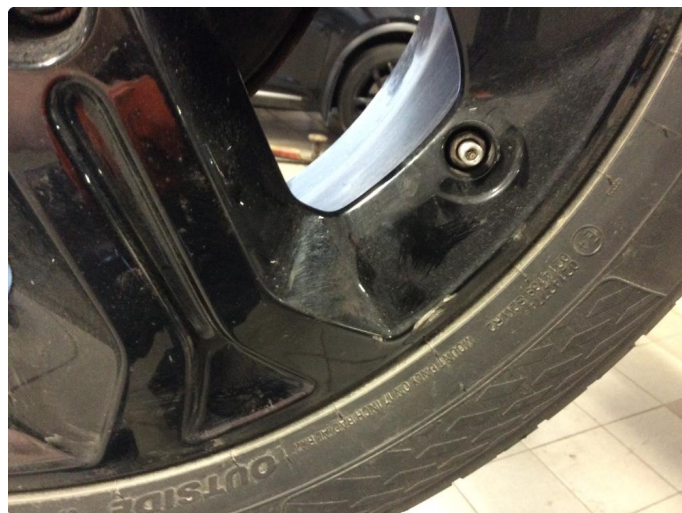
1.1 Skade på felg

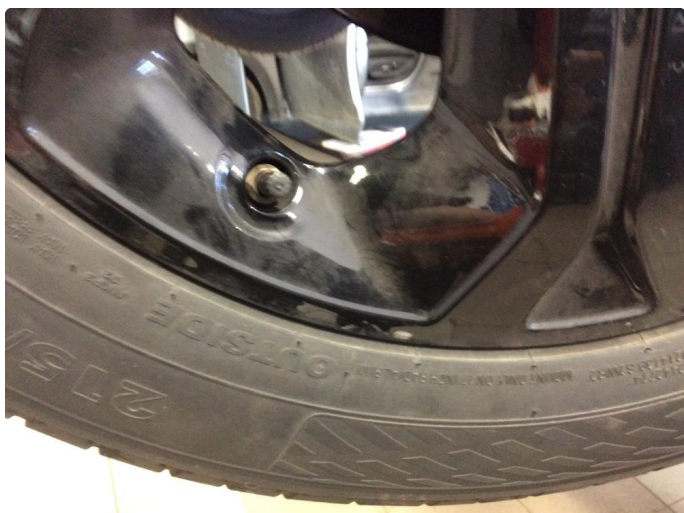
1.1 Skade på felg
