HYUNDAI IONIQ6 / CE 4WD

TESTDATO: 25.08.2026

EE90771

NBF Tilstandsrapport er utarbeidet av Norges Bilbransjeforbund og Forbrukerrådet.

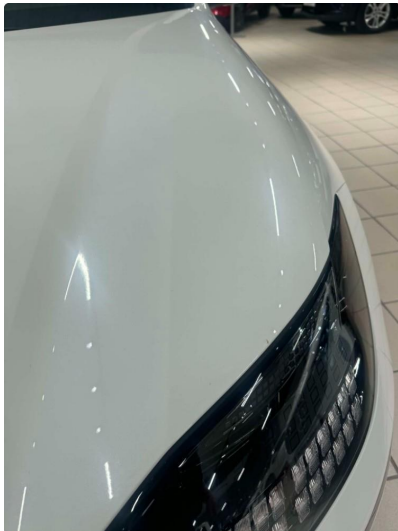
| Punkt | Beskrivelse | Plassering |
|---|---|---|
| 1.1 Lakk | Noe mindre strinsprut<br>Nesten ikke synlig | |

1.1 Noe mindre strinsprut  
Nesten ikke synlig

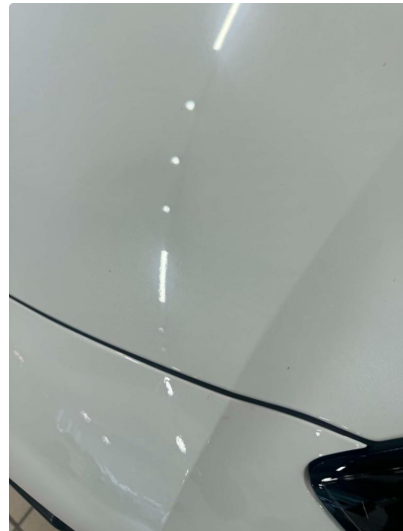
1.1 Noe mindre strinsprut  
Nesten ikke synlig

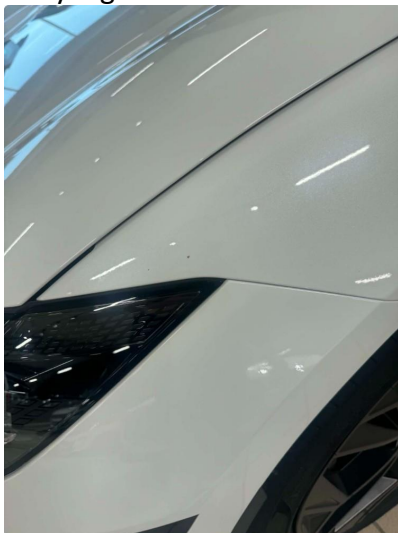
1.1 Noe mindre strinsprut  
Nesten ikke synlig

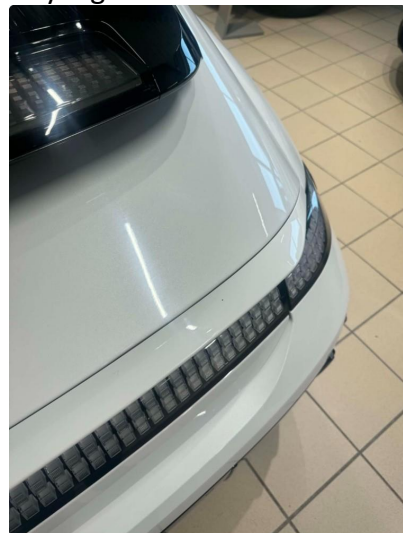
1.1 Noe mindre strinsprut  
Nesten ikke synlig

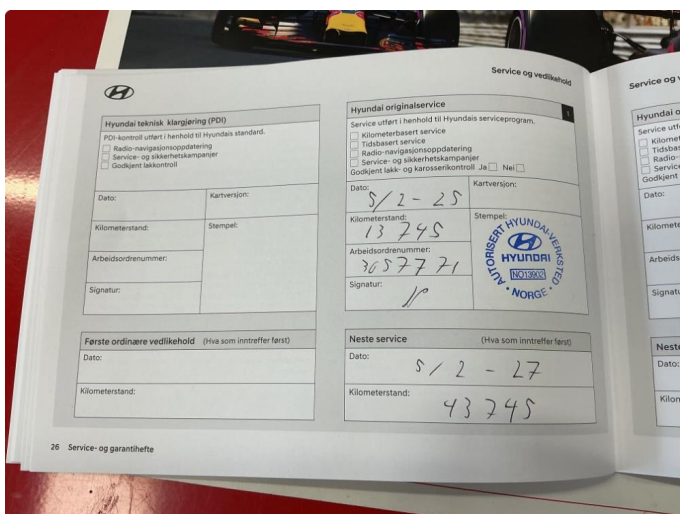
| Punkt | Beskrivelse | Plassering |
|---|---|---|
| 2.1 Opplysninger | dokumentert service, se bilde | |

2.1 Dokumentert service, se bilde
