SUBARU XV 150 HK AUTOMAT 4WD

TESTDATO: 07.10.2025

HJ99093

CHASSISNR: JF1GP7LC5GG278751

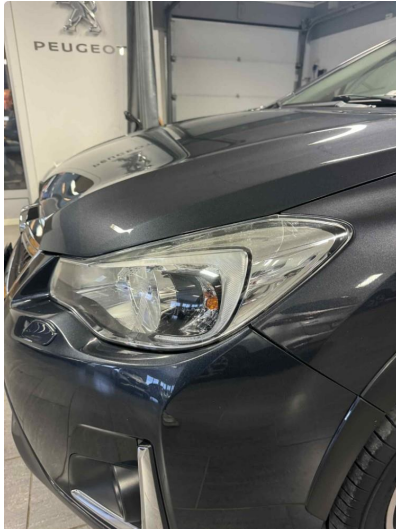
| Punkt | Beskrivelse | Plassering |
|---|---|---|
| 1.1 Lakk | Normal slitasje iht alder og km | |

1.1 Normal slitasje iht alder og km

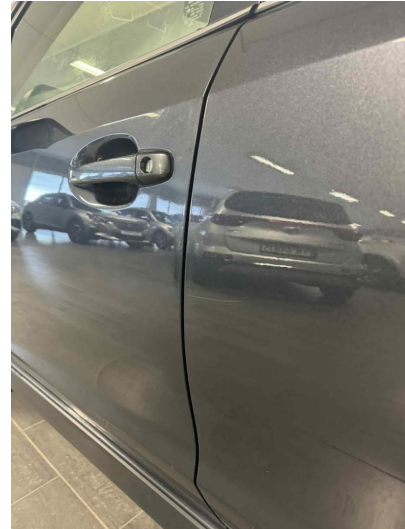
1.1 Normal slitasje iht alder og km

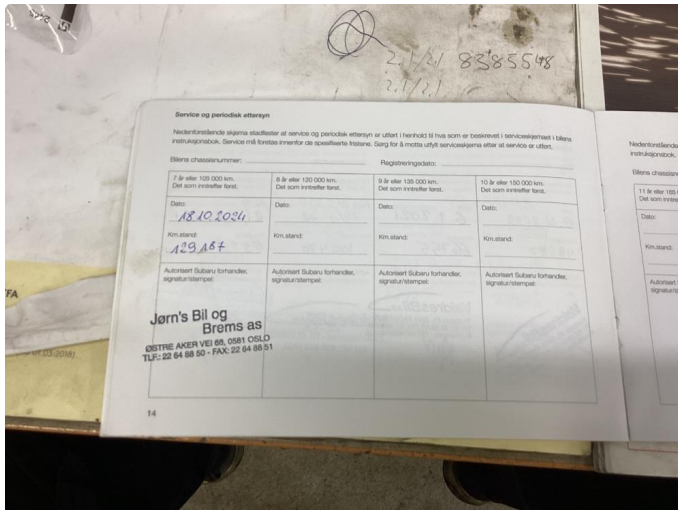
| Punkt | Beskrivelse | Plassering |
|---|---|---|
| 2.1 Opplysninger | dokumentert service, se bilde | |

2.1 Dokumentert service, se bilde

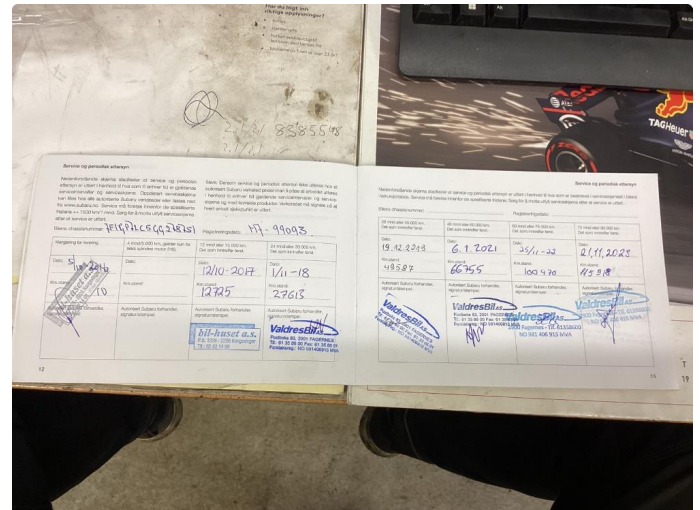
2.1 Dokumentert service, se bilde
