**SUBARU XV / G5 156 HK AUTOMAT 4WD**
**TESTDATO: 28.09.2026**
**KODE: 2130477**

**YN63208**

NBF Tilstandsrapport er utarbeidet av Norges Bilbransjeforbund og Forbrukerrådet.

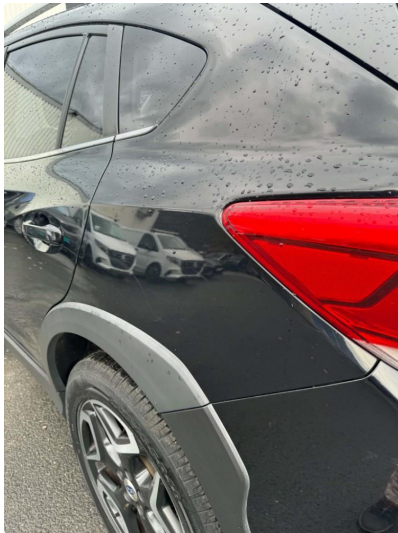
| Punkt | Beskrivelse | Plassering |
|---|---|---|
| 1.1 Lakk | En del vaskeriper i lakk | |

1.1 En del vaskeriper i lakk

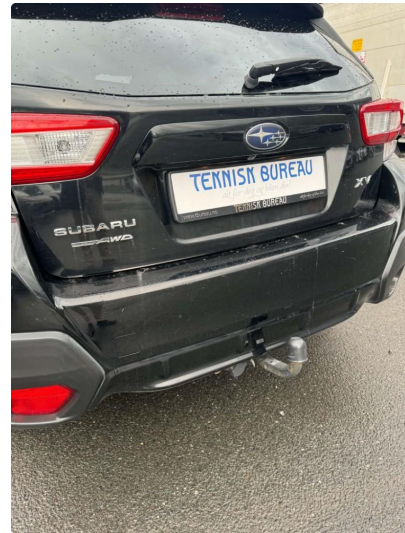
1.1 En del vaskeriper i lakk

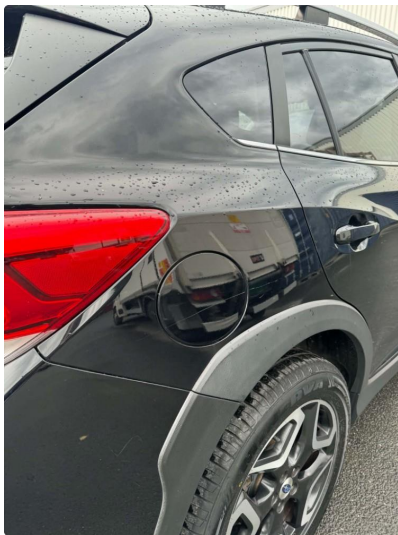
1.1 En del vaskeriper i lakk

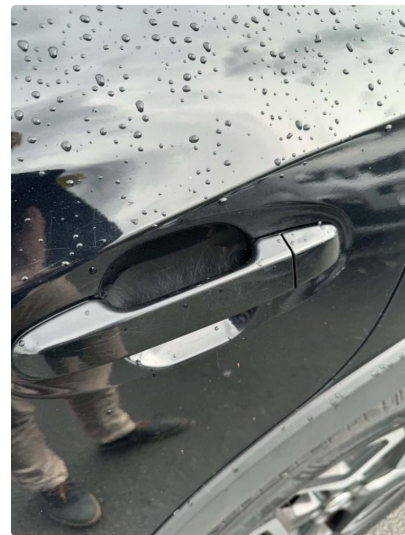
1.1 En del vaskeriper i lakk

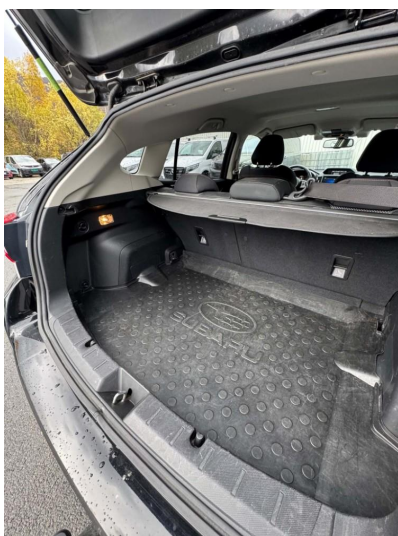
| Punkt | Beskrivelse | Plassering |
|---|---|---|
| 2.4 Opplysninger | Normal slitasje iht alder og km | |

2.4 Normal slitasje iht alder og km
