**SUBARU OUTBACK / B6 150 HK AUTOMAT 4WD**
**TESTDATO: 02.09.2026**
**KODE: 2104746**

**HZ31405**

NBF Tilstandsrapport er utarbeidet av Norges Bilbransjeforbund og Forbrukerrådet.

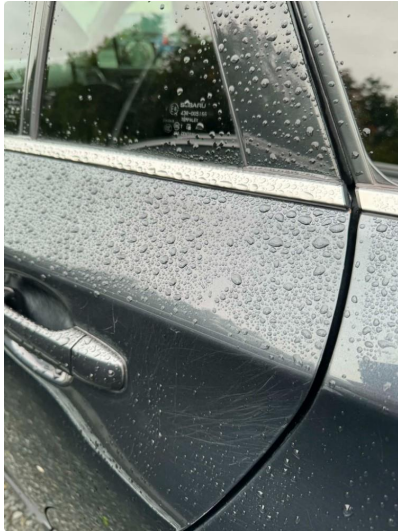
| Punkt | Beskrivelse | Plassering |
|---|---|---|
| 1.1 Lakk | Noe vaskeriper | |

1.1 Noe vaskeriper

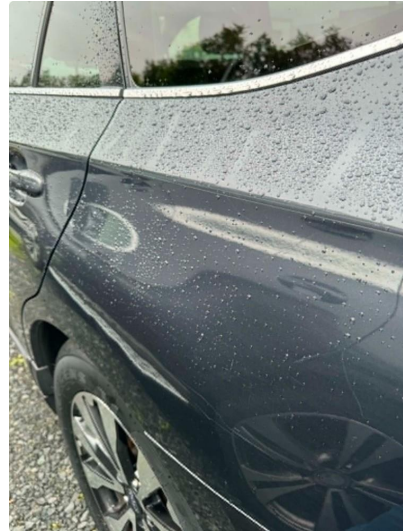
1.1 Noe vaskeriper

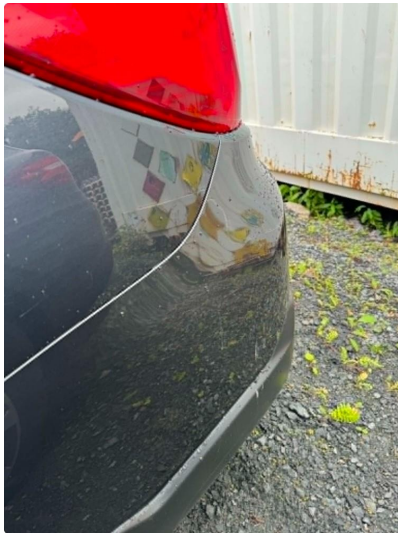
1.1 Noe vaskeriper

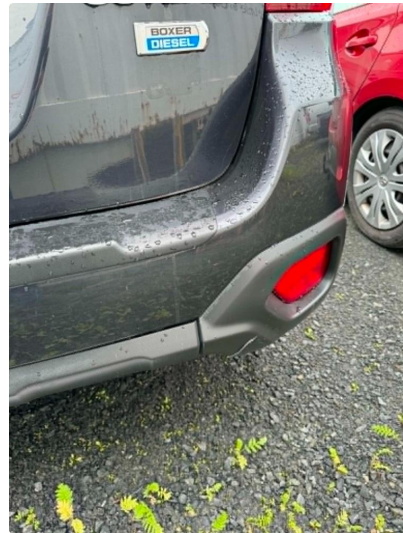
| Punkt | Beskrivelse | Plassering |
|---|---|---|
| 1.2 Skjermer | Liten sprekk i bakfanger | |

1.2 Liten sprekk i bakfanger

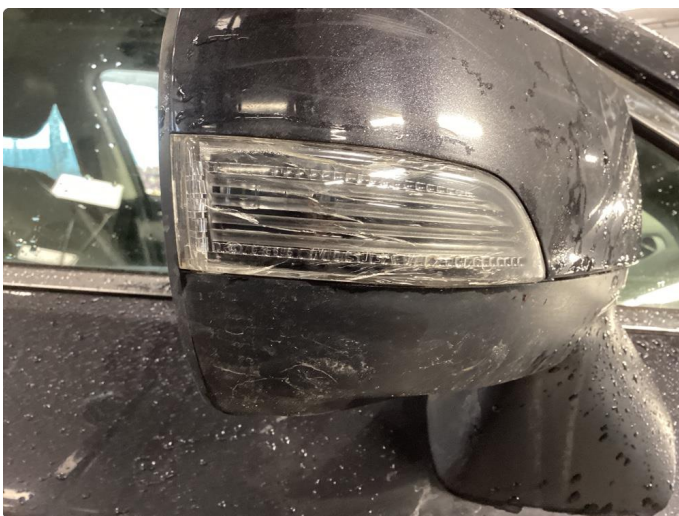
| Punkt | Beskrivelse | Plassering |
|---|---|---|
| 1.3 Speil | Lett slitaje | |

1.3 Lett slitaje

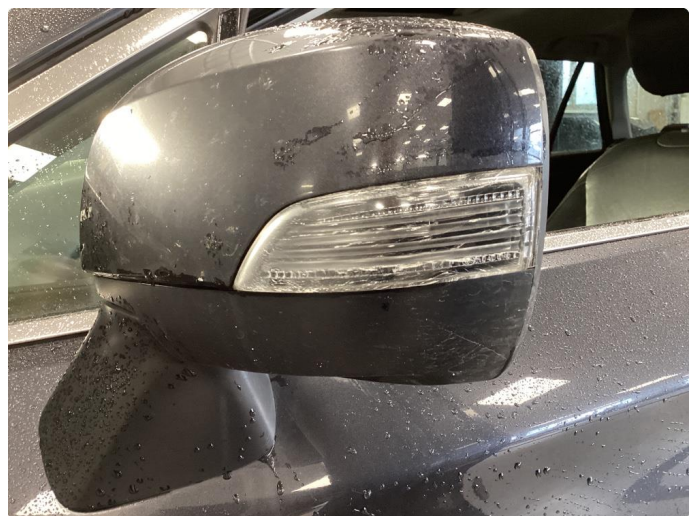
1.3 Lett slitaje

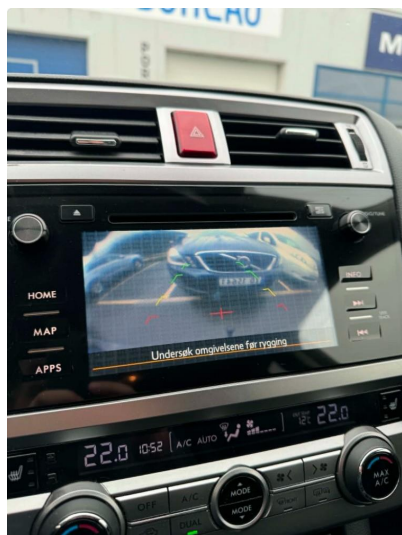
| Punkt | Beskrivelse | Plassering |
|---|---|---|
| 3.2 Opplysninger | Ryggekameraet noe uklart. Ikke noe større å bemerke | |

3.2 Ryggekameraet noe uklart. Ikke noe større å bemerke
