HYUNDAI IONIQ6 2WD

TESTDATO: 23.07.2025

NBF Tilstandsrapport er utarbeidet av Norges Bilbransjeforbund og Forbrukerrådet.

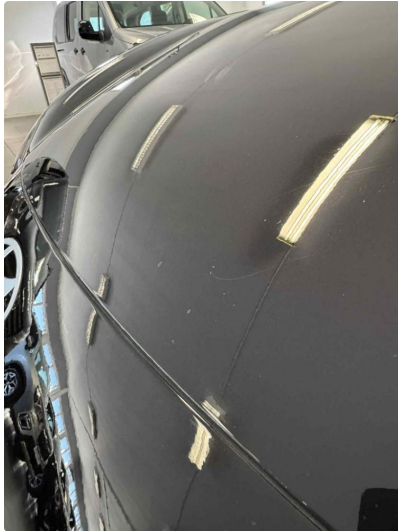
| Punkt | | Beskrivelse | Plassering |
|---|---|---|---|
| 1.1 | Panser | Noe steinsprut i panser - Normal slitasje iht alder og km | |

1.1 Noe steinsprut i panser - Normal slitasje iht alder og km

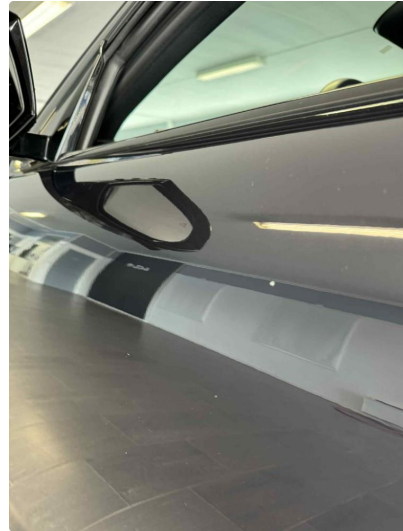
| Punkt | | Beskrivelse | Plassering |
|---|---|---|---|
| 1.2 | Dører | Noe steinsprut i v.førerør | |

1.2 Noe steinsprut i v.førerdør

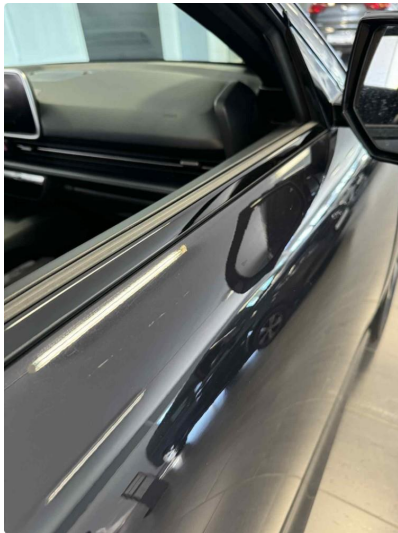
| Punkt | | Beskrivelse | Plassering |
|---|---|---|---|
| 1.3 | Dører | Ripe h.dør foran | |

1.3 Ripe h.dør foran

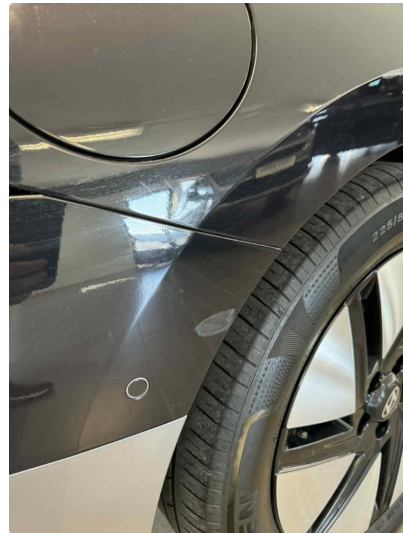
| Punkt | | Beskrivelse | Plassering |
|---|---|---|---|
| 1.4 | Skjermer | Tidligere skrape.<br>Skal poleres ned og utbedres så langt det lar seg gjøre | |

1.4 Tidligere skrape.  
Skal poleres ned og utbedres så langt det lar seg gjøre
