KIA RIO / UB 85 HK MANUELL 2WD
TESTDATO: 01.06.2026
KODE: 2038202

ZT48736

NBF Tilstandsrapport er utarbeidet av Norges Bilbransjeforbund og Forbrukerrådet.

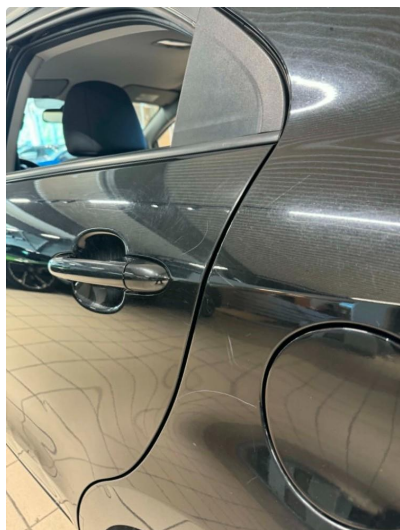
1.1 En del slitasje i lakk
Normalt iht alder og km

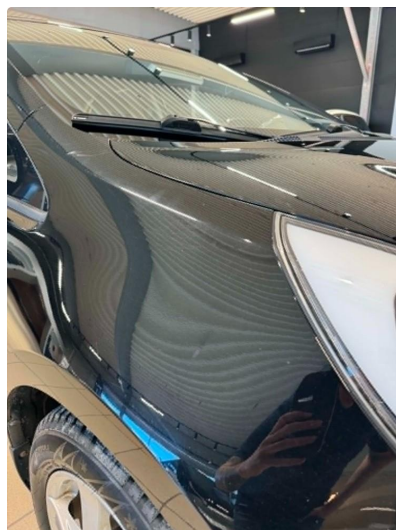
1.1 En del slitasje i lakk
Normalt iht alder og km

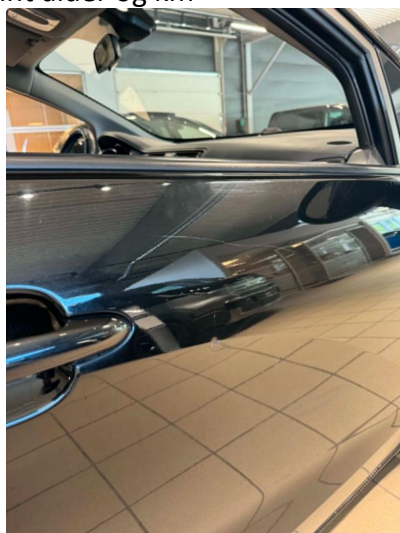
1.1 En del slitasje i lakk
Normalt iht alder og km

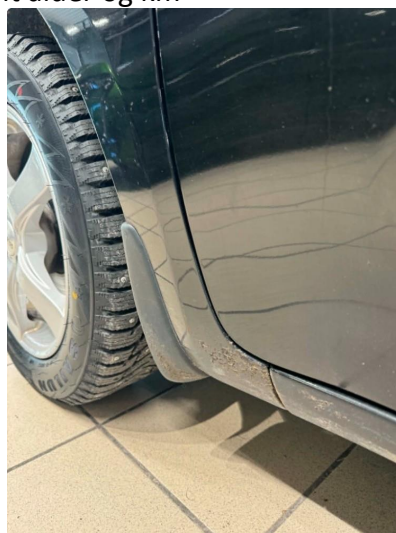
1.1 En del slitasje i lakk
Normalt iht alder og km

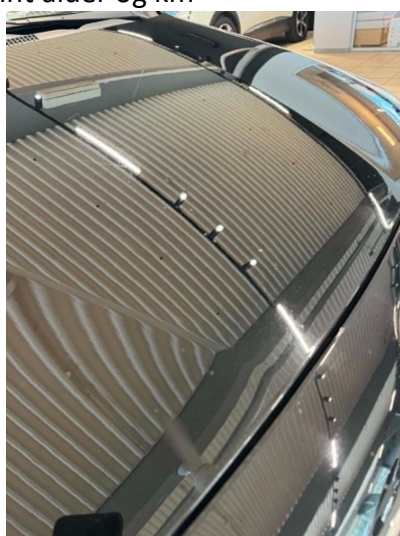
1.1 En del slitasje i lakk
Normalt iht alder og km

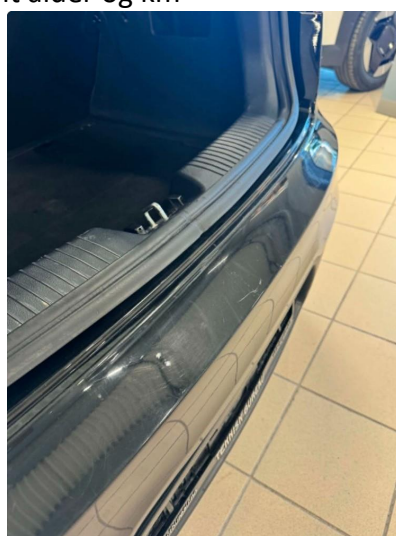
1.2 Mindre riper i innsteg til bakluke. Normal
slitasje

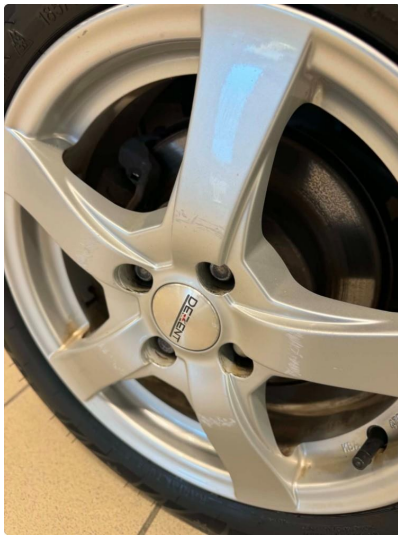
1.3 Lett slitasje på vinterfelg

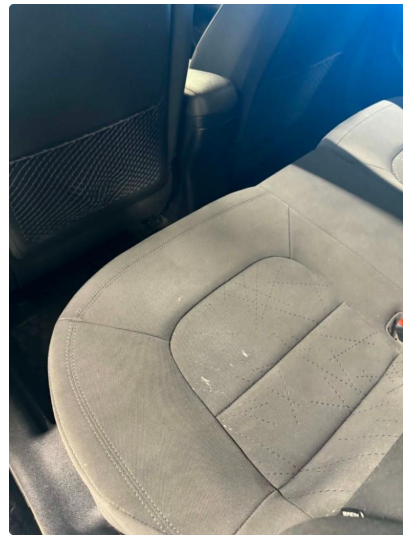
2.1 Noe bruksslitasje på interiør. Normalt iht alder og km

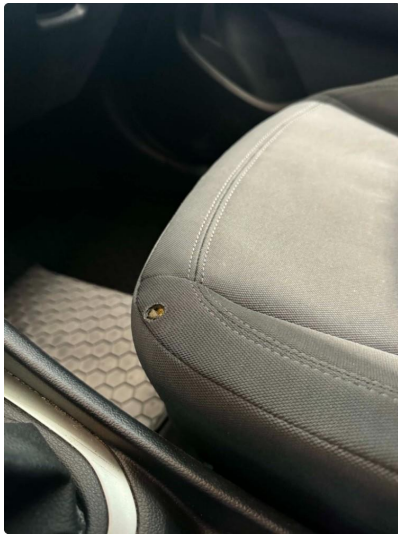
2.1 Noe bruksslitasje på interiør. Normalt iht alder og km

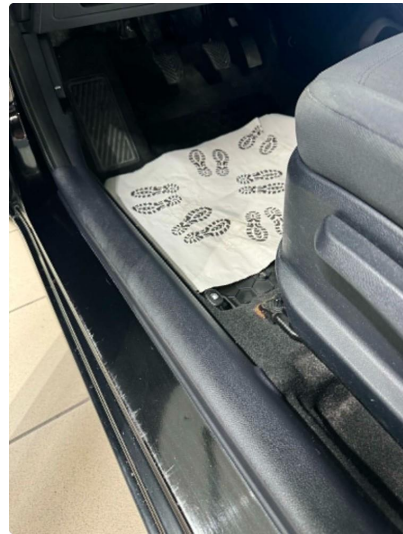
2.1 Noe bruksslitasje på interiør. Normalt iht alder og km

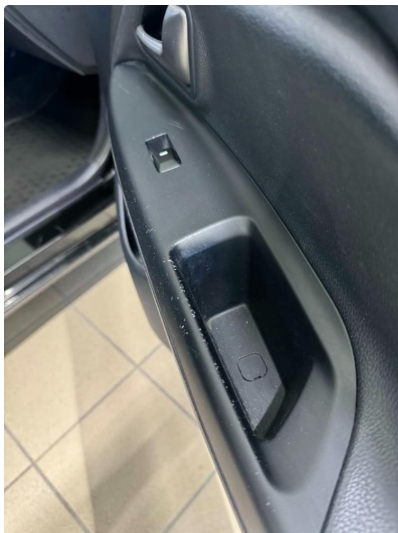
2.1 Noe bruksslitasje på interiør. Normalt iht alder og km
