POLESTAR POLESTAR 2 / V 4WD

TESTDATO: 03.07.2026

CHASSISNR: YSMVSEDE5PL133885

NBF Tilstandsrapport er utarbeidet av Norges Bilbransjeforbund og Forbrukerrådet.

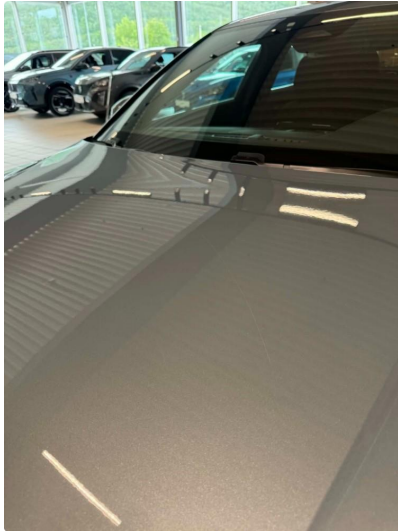
| Punkt | Beskrivelse | Plassering |
|---|---|---|
| 1.1    Panser | Noe riper i panser - Normal slitasje iht alder og km | |

1.1 Noe riper i panser - Normal slitasje iht alder og km

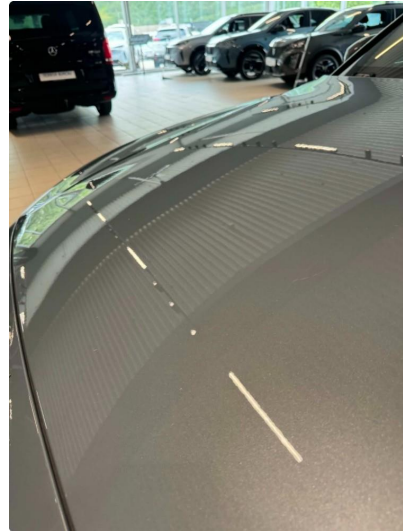
1.1 Noe riper i panser - Normal slitasje iht alder og km

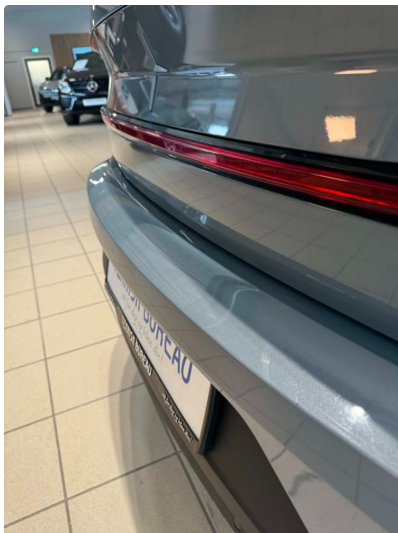
| Punkt | Beskrivelse | Plassering |
|---|---|---|
| 1.2    Bakluke | Noen riper i innsteg til bakluke - Normalt slitasje iht alder og km | |

1.2 Noen riper i innsteg til bakluke - Normalt slitasje iht alder og km

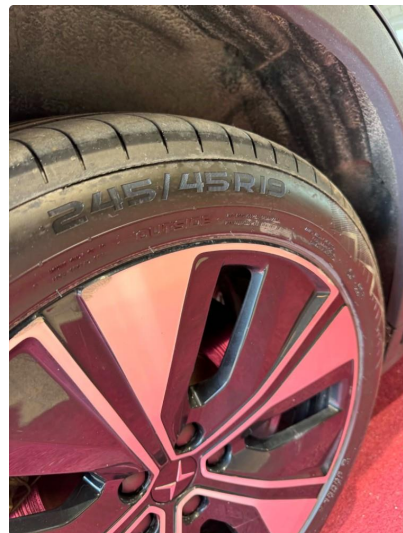
| Punkt | Beskrivelse | Plassering |
|---|---|---|
| 1.3    Dekk/Felger | Lite bruksmerker - Normalt slitasje | |

1.3 Lite bruksmerker - Normalt slitasje

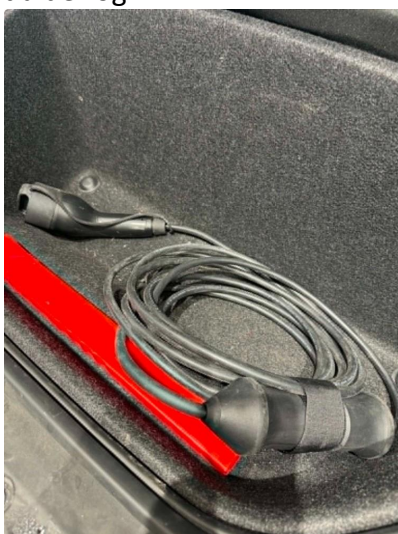
2.1 Ladekabel og servicehefte

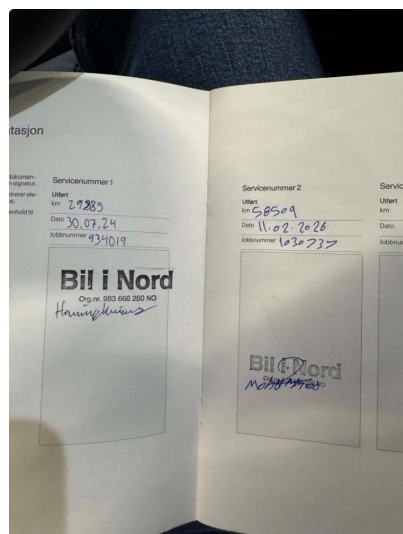
2.1 Ladekabel og servicehefte
