## Vurdering av unormal slitasje

VOLVO EX30 / 2 2WD

TESTDATO: 17.09.2026

KODE: 2120893

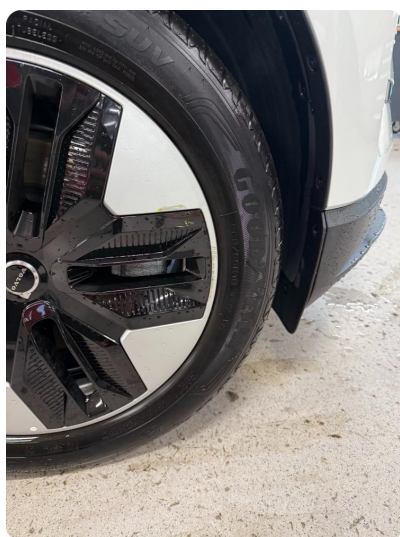
| PUNKT | BESKRIVELSE | PLASSERING | PÅKOST | MVA |
|---|---|---|---|---|
| 1.2 Dekk/Felger - | Kantkjørt felg diamond cut<br>. Unormal slitasje | høyre foran | 3 100 | <input type="checkbox"/> |

1.2 Kantkjørt felg Diamond Cut  
Unormal slitasje

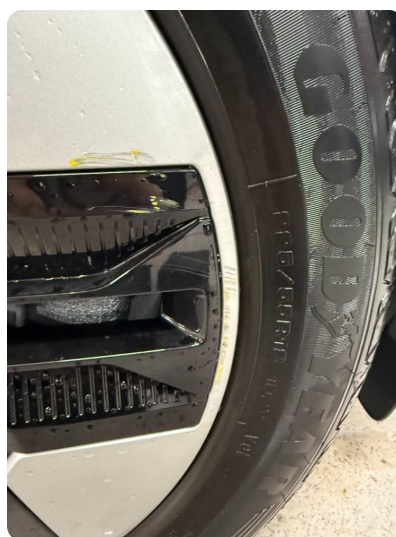
1.2 Kantkjørt felg Diamond Cut  
Unormal slitasje

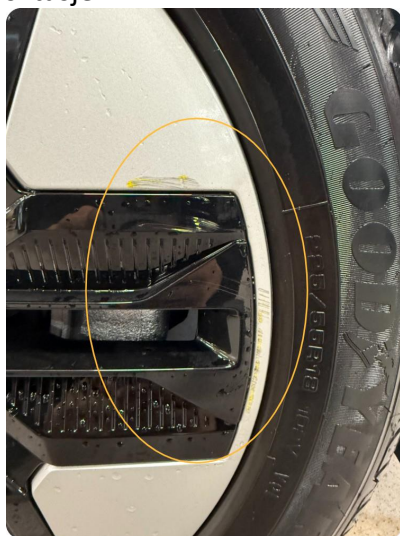
1.2 Kantkjørt felg Diamond Cut  
Unormal slitasje

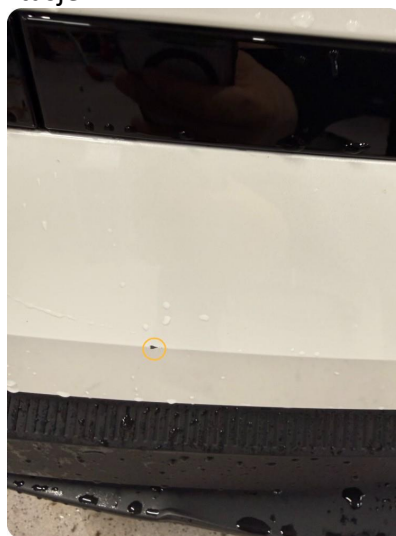
| PUNKT | BESKRIVELSE | PLASSERING | PÅKOST | MVA |
|---|---|---|---|---|
| 1.3 Støtfanger - | Steinsprut. Normal slitasje - flekke | høyre foran | 800 | <input type="checkbox"/> |

1.3 Steinsprut  
Normal slitasje - flekke

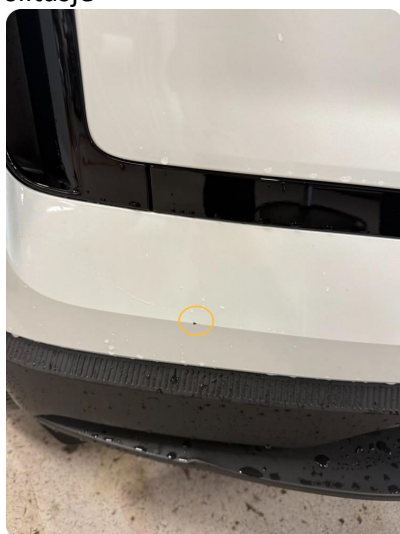
1.3 Steinsprut  
Normal slitasje - flekke
