NISSAN NISSAN LEAF 62KWH / ZE1 2WD

TESTDATO: 15.07.2026

NBF Tilstandsrapport er utarbeidet av Norges Bilbransjeforbund og Forbrukerrådet.

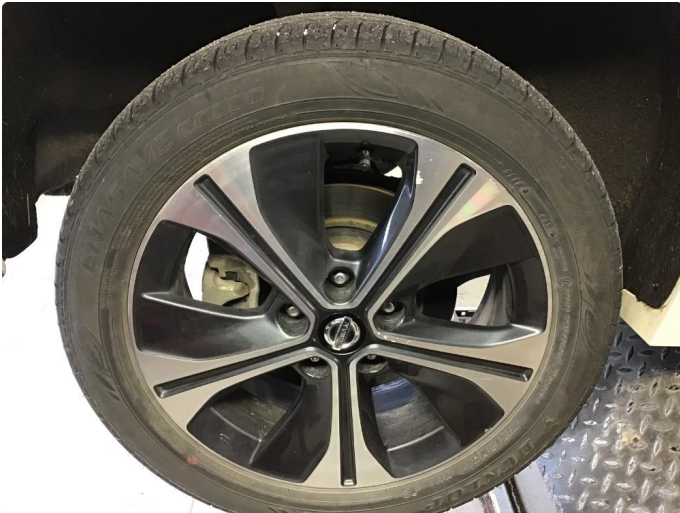
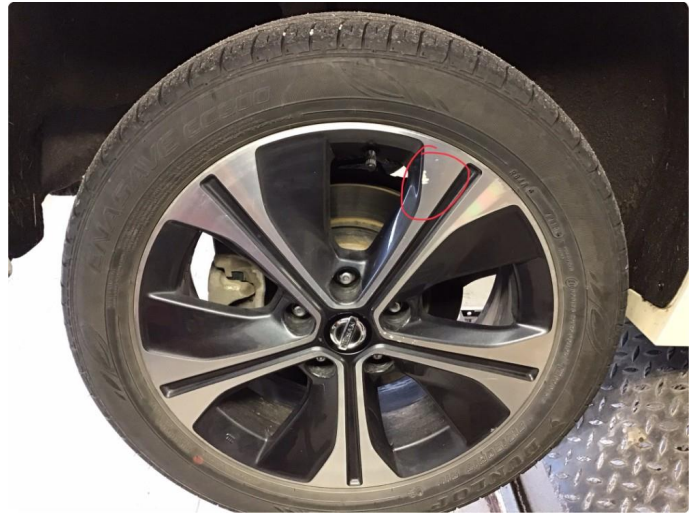
| Punkt | | Beskrivelse | Plassering |
|---|---|---|---|
| 1.1 | Dekk/Felger | Noe riper på felg | høyre bak |

1.1 Noe riper på felg

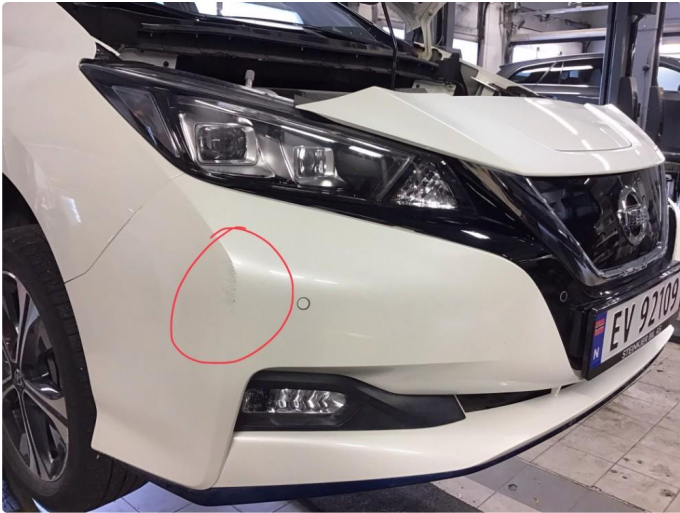
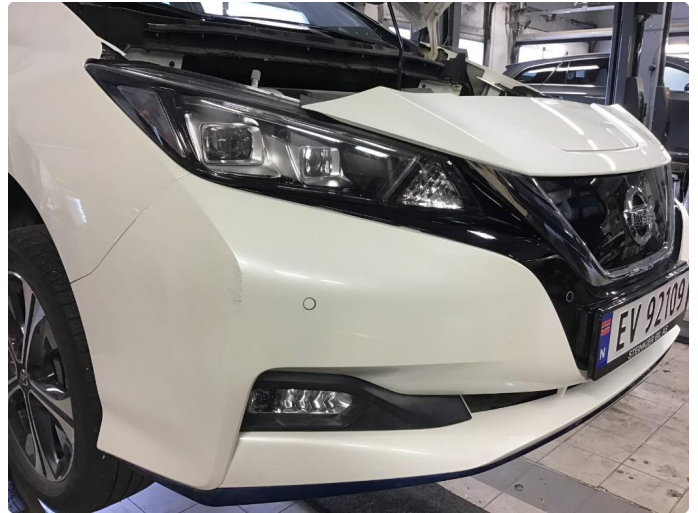
| Punkt | | Beskrivelse | Plassering |
|---|---|---|---|
| 1.2 | Støtfanger | Noen riper på frontfangeren, begge sider | høyre foran |

1.2 Noen riper på frontfangeren, begge sider
