TOYOTA TOYOTA COROLLA 2WD

TESTDATO: 06.08.2025

XN44361

NBF Tilstandsrapport er utarbeidet av Norges Bilbransjeforbund og Forbrukerrådet.

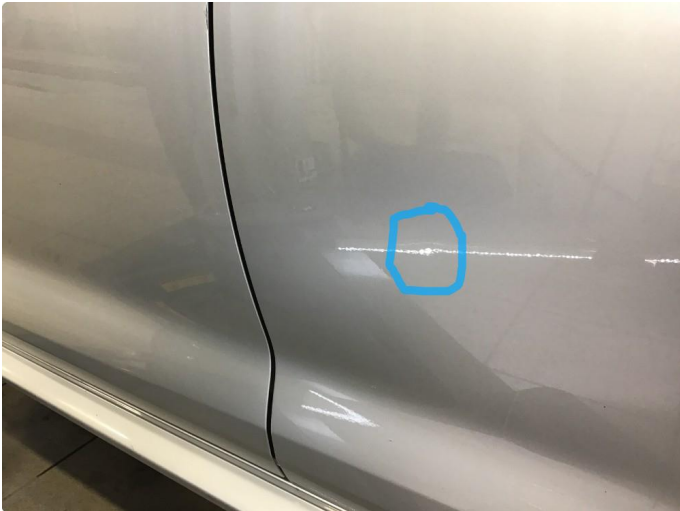
| Punkt | Beskrivelse | Plassering |
|---|---|---|
| 1.1 Dører | bulk | venstre bak |

1.1 Bulk

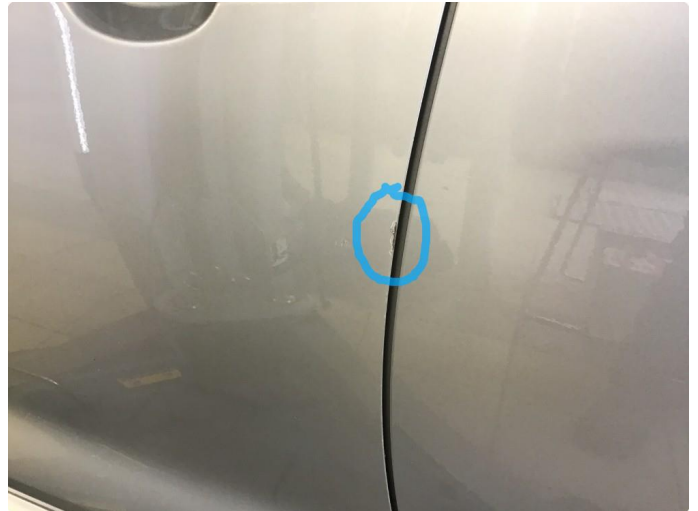
| Punkt | Beskrivelse | Plassering |
|---|---|---|
| 1.2 Dører | skade | venstre foran |

1.2 Skade

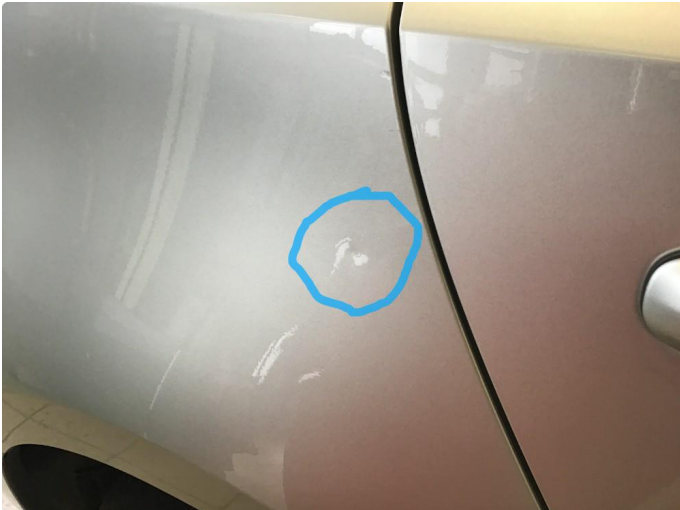
| Punkt | Beskrivelse | Plassering |
|---|---|---|
| 1.3 Skjermer | p-bulk | høyre bak |

1.3 P-bulk

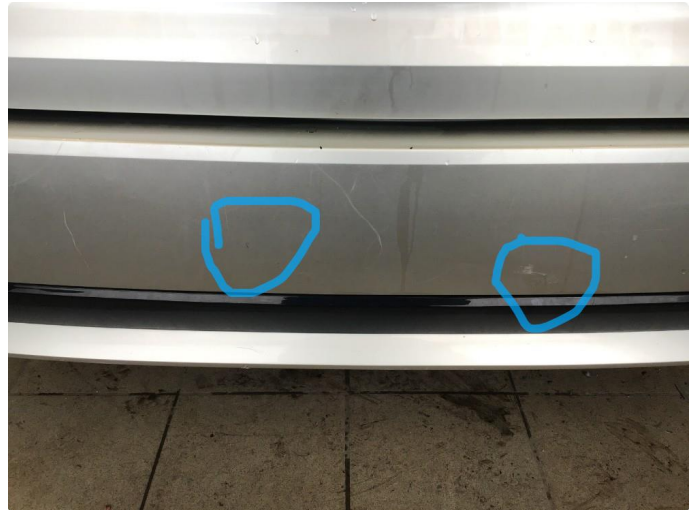
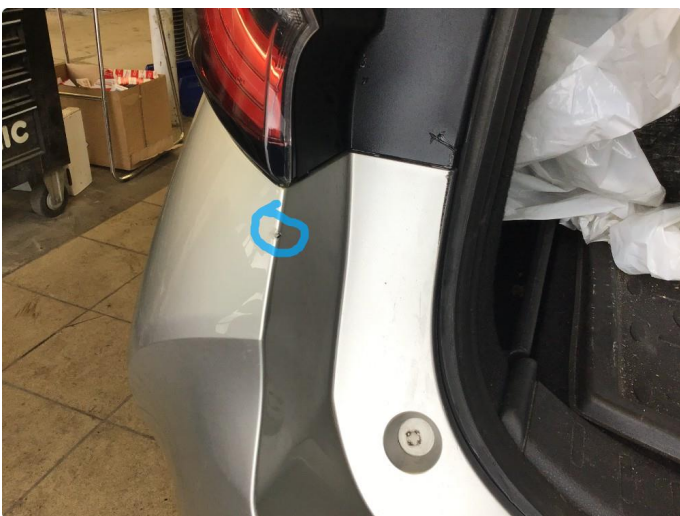
| Punkt | Beskrivelse | Plassering |
|---|---|---|
| 1.4 Støtfanger | skade | bak |

1.4 Skade

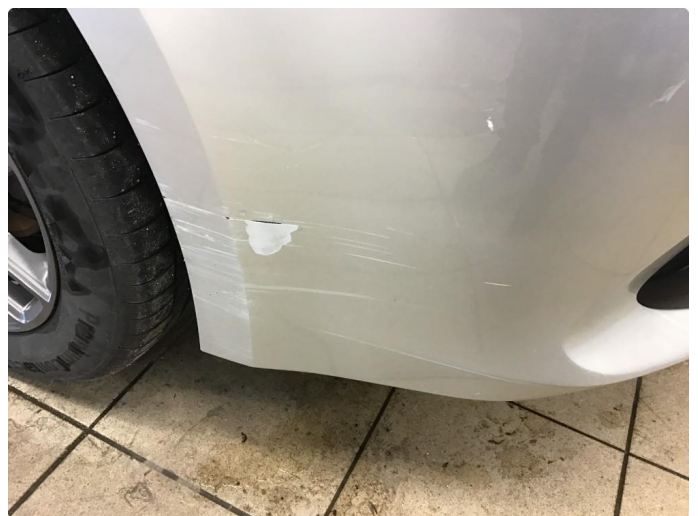
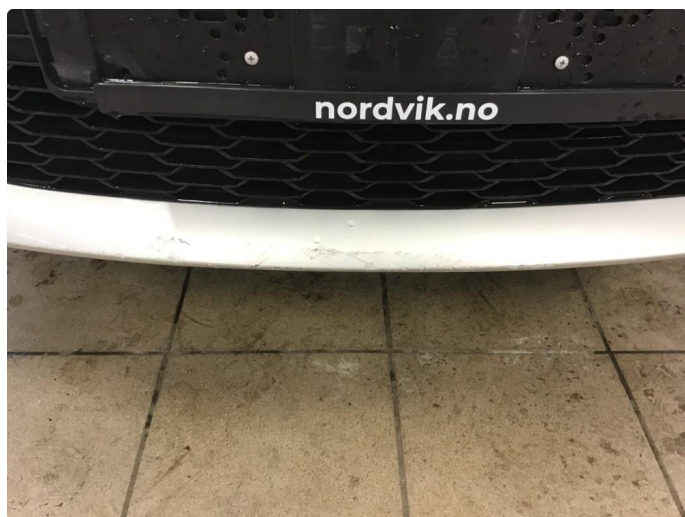
| Punkt | Beskrivelse | Plassering |
|---|---|---|
| 1.5 Støtfanger | skade | foran |

1.5 Skade

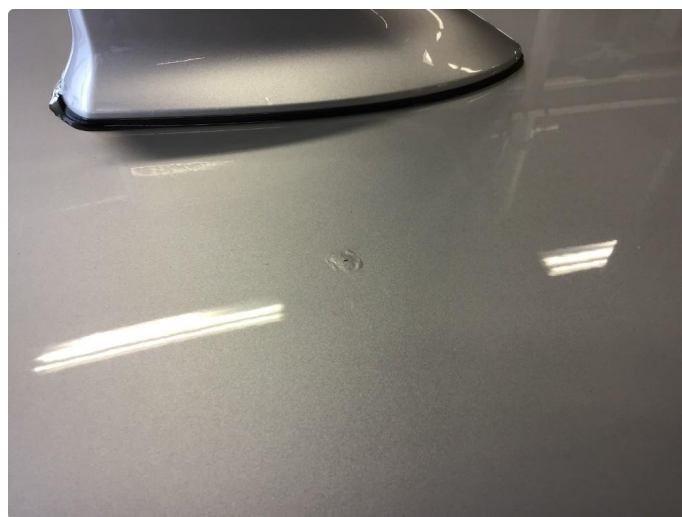
| Punkt | Beskrivelse | Plassering |
|---|---|---|
| 1.6 Tak | steinsprut med rust | |

1.6 Steinsprut med rust
