TOYOTA TOYOTA COROLLA 2WD

TESTDATO: 22.05.2025

YA71815

NBF Tilstandsrapport er utarbeidet av Norges Bilbransjeforbund og Forbrukerrådet.

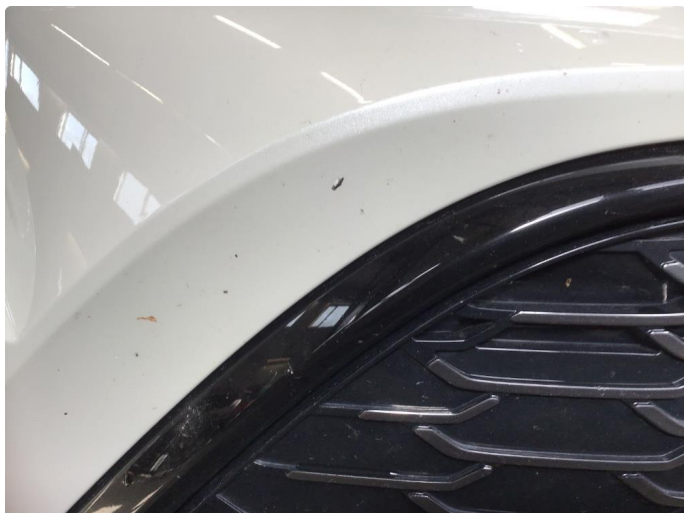
| Punkt | | Beskrivelse | Plassering |
|---|---|---|---|
| 1.1 | Støtfanger | skrubbskader underkant | foran - høyre foran |

1.1 Skrubbskader underkant

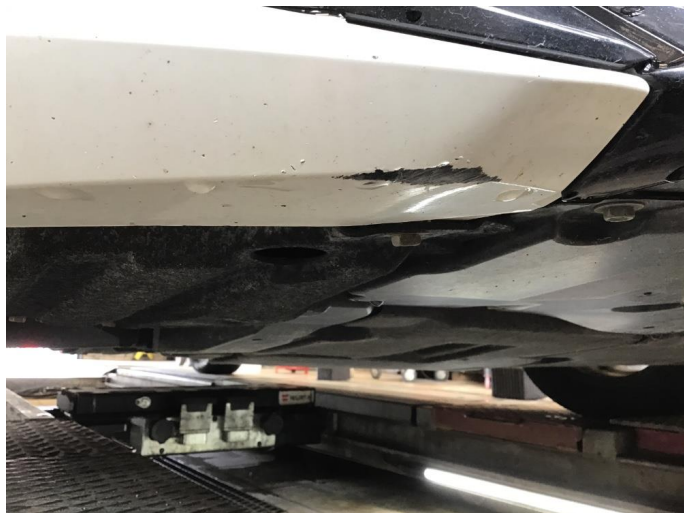
1.1 Skrubbskader underkant

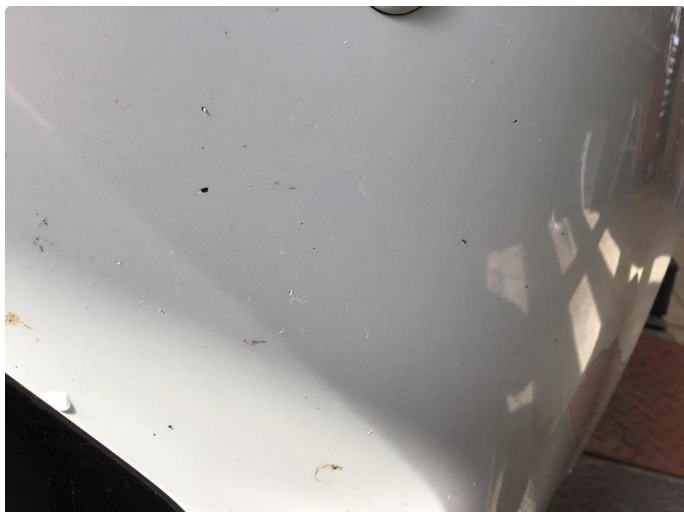
1.1 Skrubbskader underkant
