VOLKSWAGEN TIGUAN 150 HK AUTOMAT 4X4

TESTDATO: 11.03.2025

CHASSISNR: WVGZZZ5NZKW813609

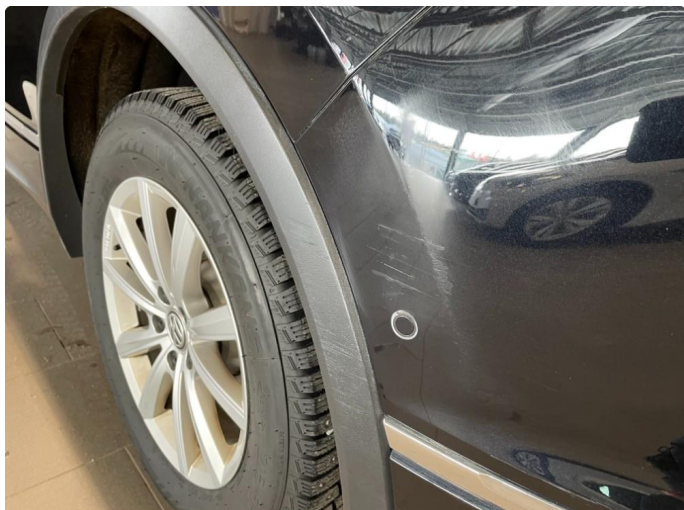
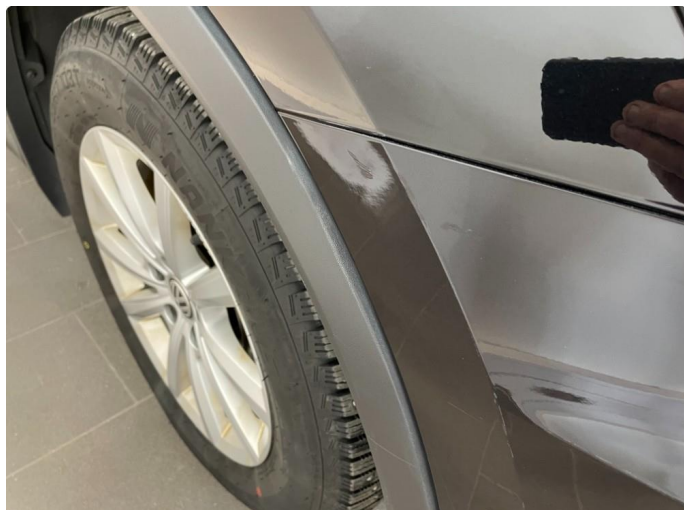
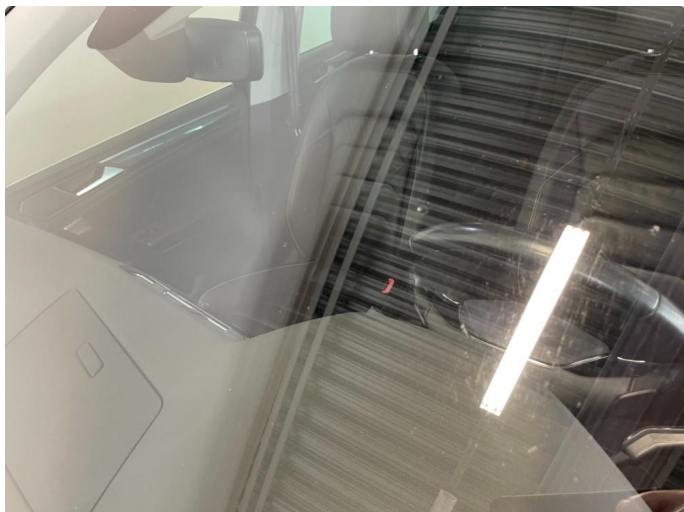
Bilen leveres med bruksmerker i henhold til rapport og NBF sine retningslinjer for normal slitasje.  
 Noe gnissemerker venstre side bakfanger (se bilde)  
 Noe merker høyre side frontfanger (se bilde)  
 Reparert steinsprut frontrute EU godkjent (se bilde)  
 God teknisk stand, alle servicer fulgt.
