**VOLKSWAGEN TIGUAN 150 HK AUTOMAT 4X4**
**TESTDATO: 11.03.2025**
**KODE: 1662359**

**HB84553**

NBF Tilstandsrapport er utarbeidet av Norges Bilbransjeforbund og Forbrukerrådet.

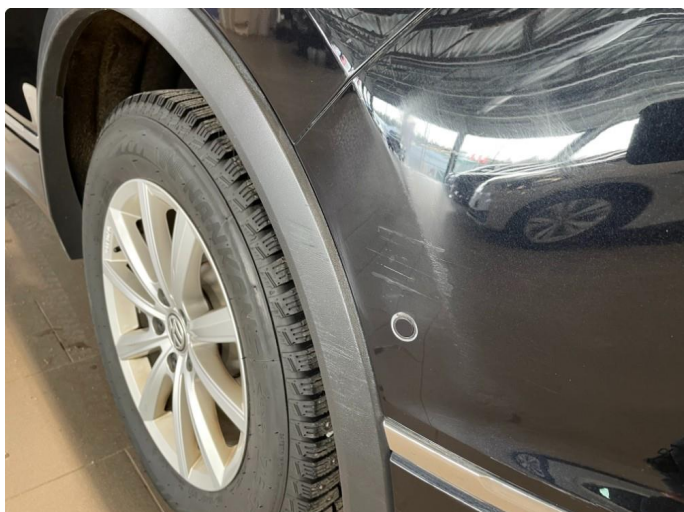
Bilen leveres med bruksmerker i henhold til rapport og NBF sine retningslinjer for normal slitasje.  
 Noe gnissemerker venstre side bakfanger (se bilde)  
 Noe merker høyre side frontfanger (se bilde)  
 Reparert steinsprut frontrute EU godkjent (se bilde)  
 God teknisk stand, alle servicer fulgt.
