MG MG MARVEL R ELECTRIC / EP21 4WD

TESTDATO: 07.10.2026

NBF Tilstandsrapport er utarbeidet av Norges Bilbransjeforbund og Forbrukerrådet.

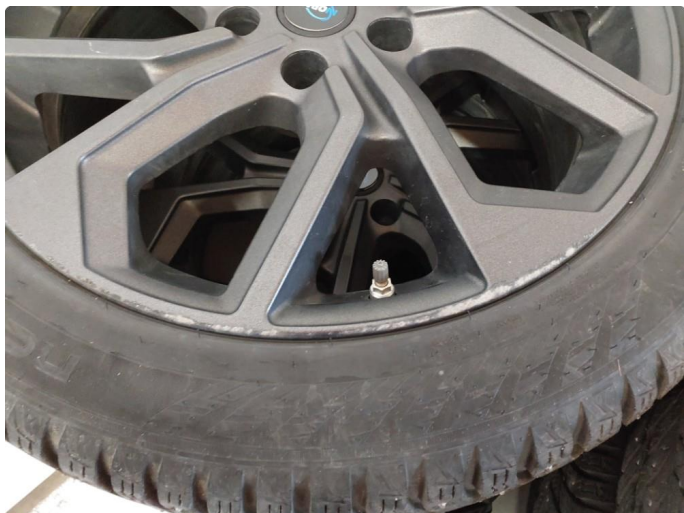
| Punkt | Beskrivelse | Plassering |
|---|---|---|
| 1.1 Dekk/Felger | kantkjørt felger, 4 sommerfelg, 2 vinterfelg | |

1.1 Kantkjørt felger, 4 sommerfelg, 2 vinterfelg

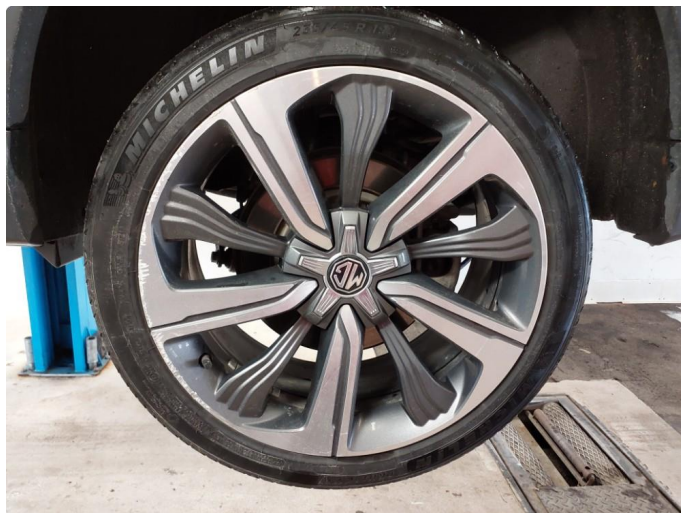
1.1 Kantkjørt felger, 4 sommerfelg, 2 vinterfelg
